Metro Lausanne - Tunnel St.Laurent

Accident du 22.02.2005

Hanspeter Stadelmann
Dipl. Bauing. ETH/SIA
Leiter Geschäftsbereich Untertagbau, Implenla Bau AG

Accident du Tunnel de St. Laurent, le 22 février 2005

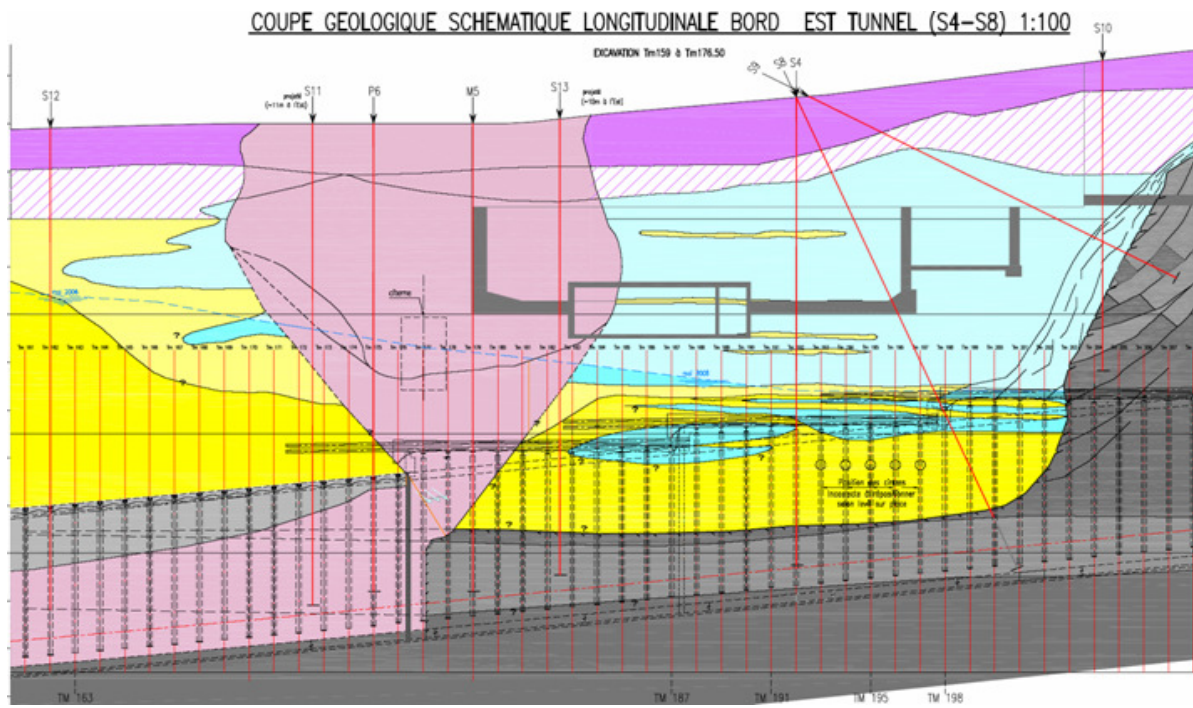
Während der angetroffene Baugrund bis zum Tm 177 den Prognosen entsprach, haben die im Frühling 2006 ausgeführten Vortriebsarbeiten in der Ereigniszone eine Diskontinuität und am Fuss der Felsmauer die Präsenz einer ehemals erodierten Molassezone welche mit gesättigten sandig-kiesigen Böden ohne Kohäsion gefüllt war, an den Tag gelegt. Die wirklichen geologischen Eigenschaften dieses Abschnittes sind wie folgt:

- Im unteren Teil (Stross und Sohle) befindet sich wie vorgesehen die Molasse
- Im oberen Teil (Kalotte) befindet sich eine kompakte Moräne und eine Depression welche mit glazialen Flussablagerungen gefüllt ist. Diese Ablagerungen, welche die zentrale Zone der Ortsbrust über der Molasse einnahmen, enthielten Einschlüsse von gesättigten sandig-kiesigen Böden. Sie wurden auf einer Länge von 5 m in der Tunnelachse angetroffen und bilden einen kleinen Einschluss welcher in unbestimmter Weise der Kalotte in Richtung der sich im Norden befindlichen Molassemauer (Tm 210 m) folgt. (Der Fels dieser Mauer, deren Standort bestätigt ist, weist geomechanische Eigenschaften auf, welche auf eine starke Verwitterung schliessen lassen).

→ *die unten abgebildete Figur stellt das angetroffene geologische Profil dar.*

Die angetroffenen glazialen Flussablagerungen weisen sehr schlechte geotechnische Eigenschaften auf und sind unter dem Wasserdruck eingebrochen. Das Ereignis ist somit das Resultat einer unerwarteten geologischen Störung in der Kalotte vor dem Tm 177 m.
