Holz III – Vom reinen Sparrendach zum „stehenden Stuhl“

Stefan M. Holzer, ETH Zürich

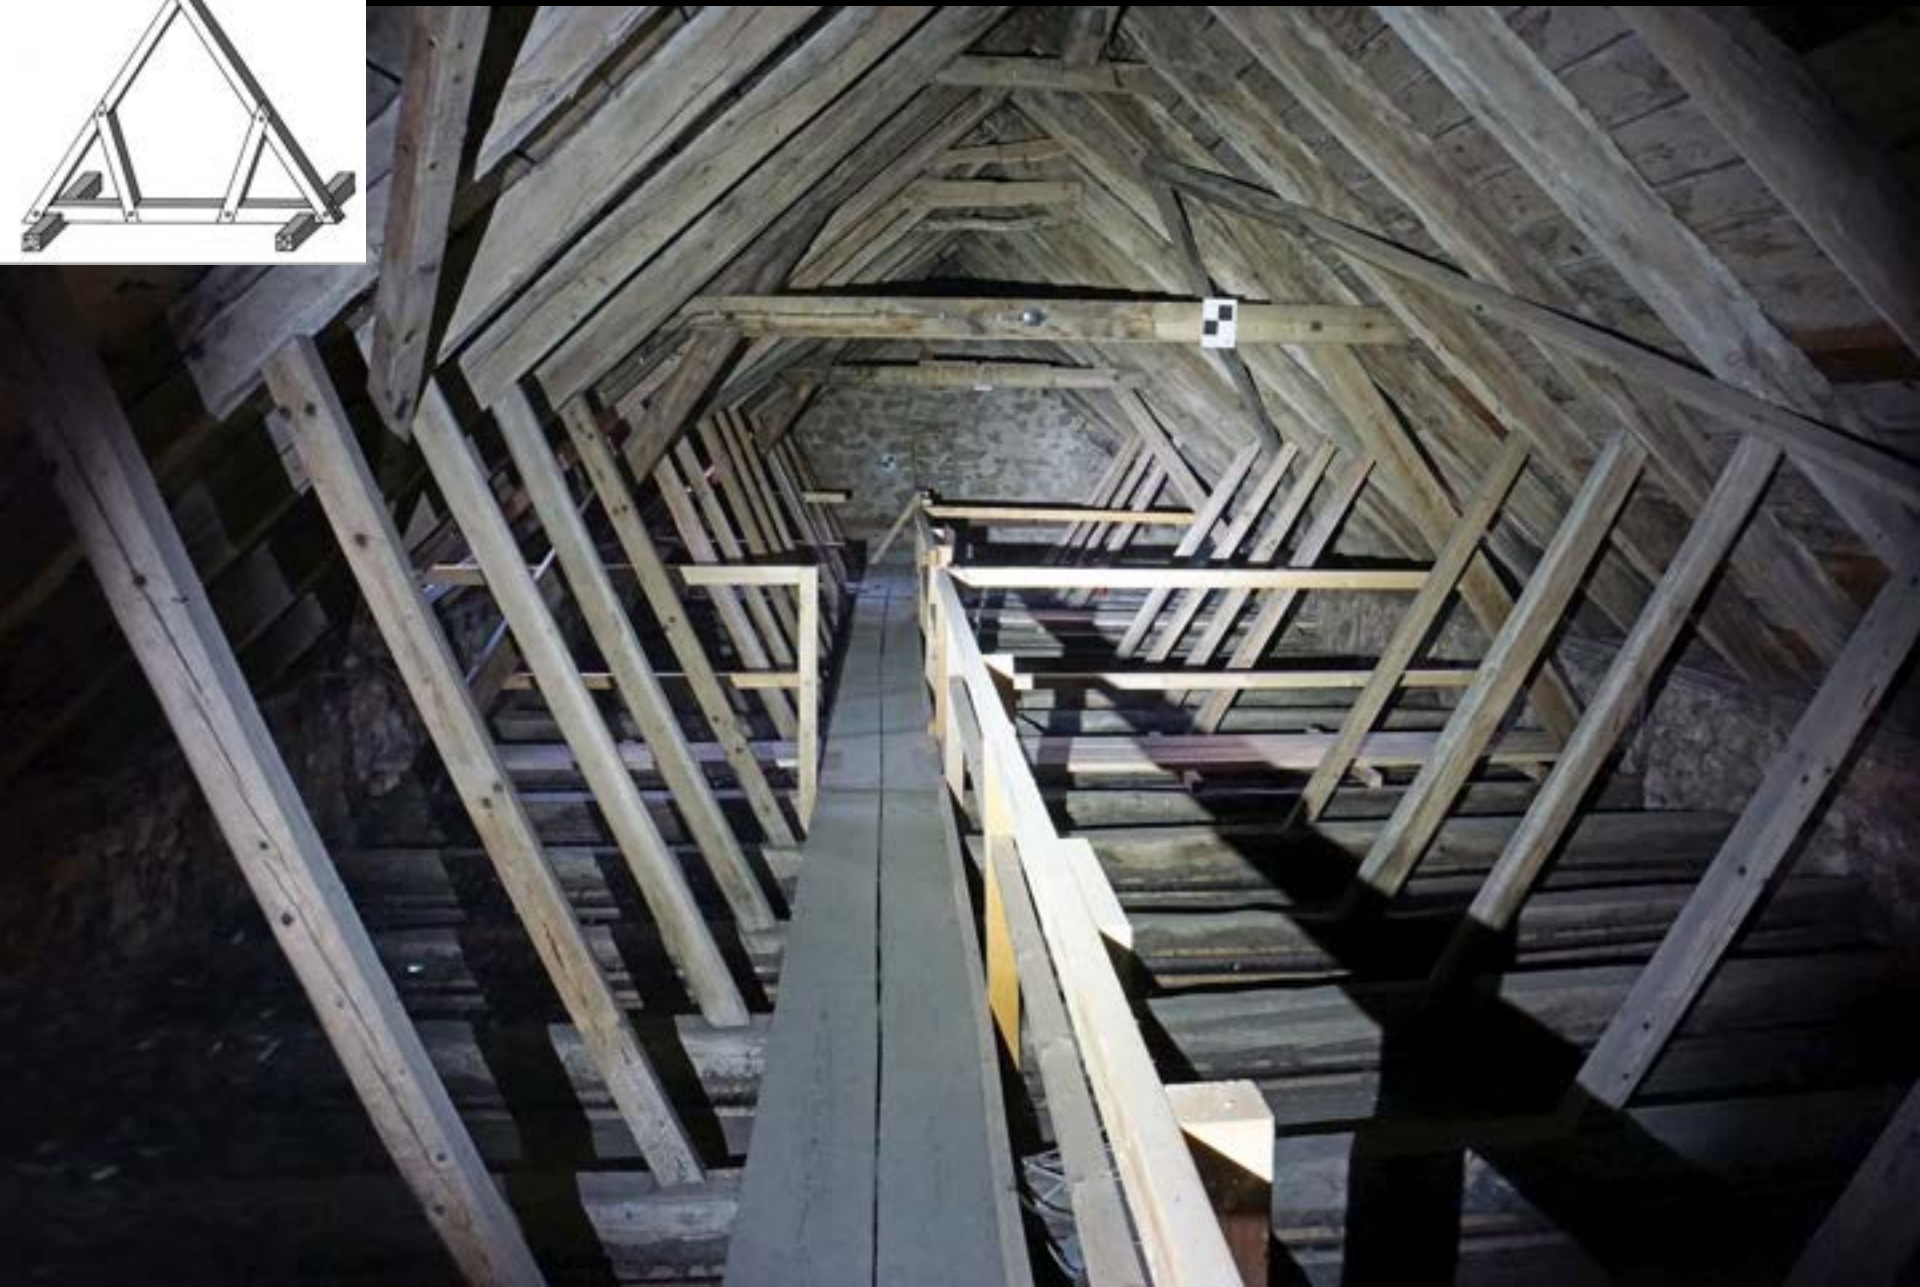
Dietkirchen/Lahn, Stiftskirche St. Lubentius, Dachwerk wohl 1. H. 12. Jh.

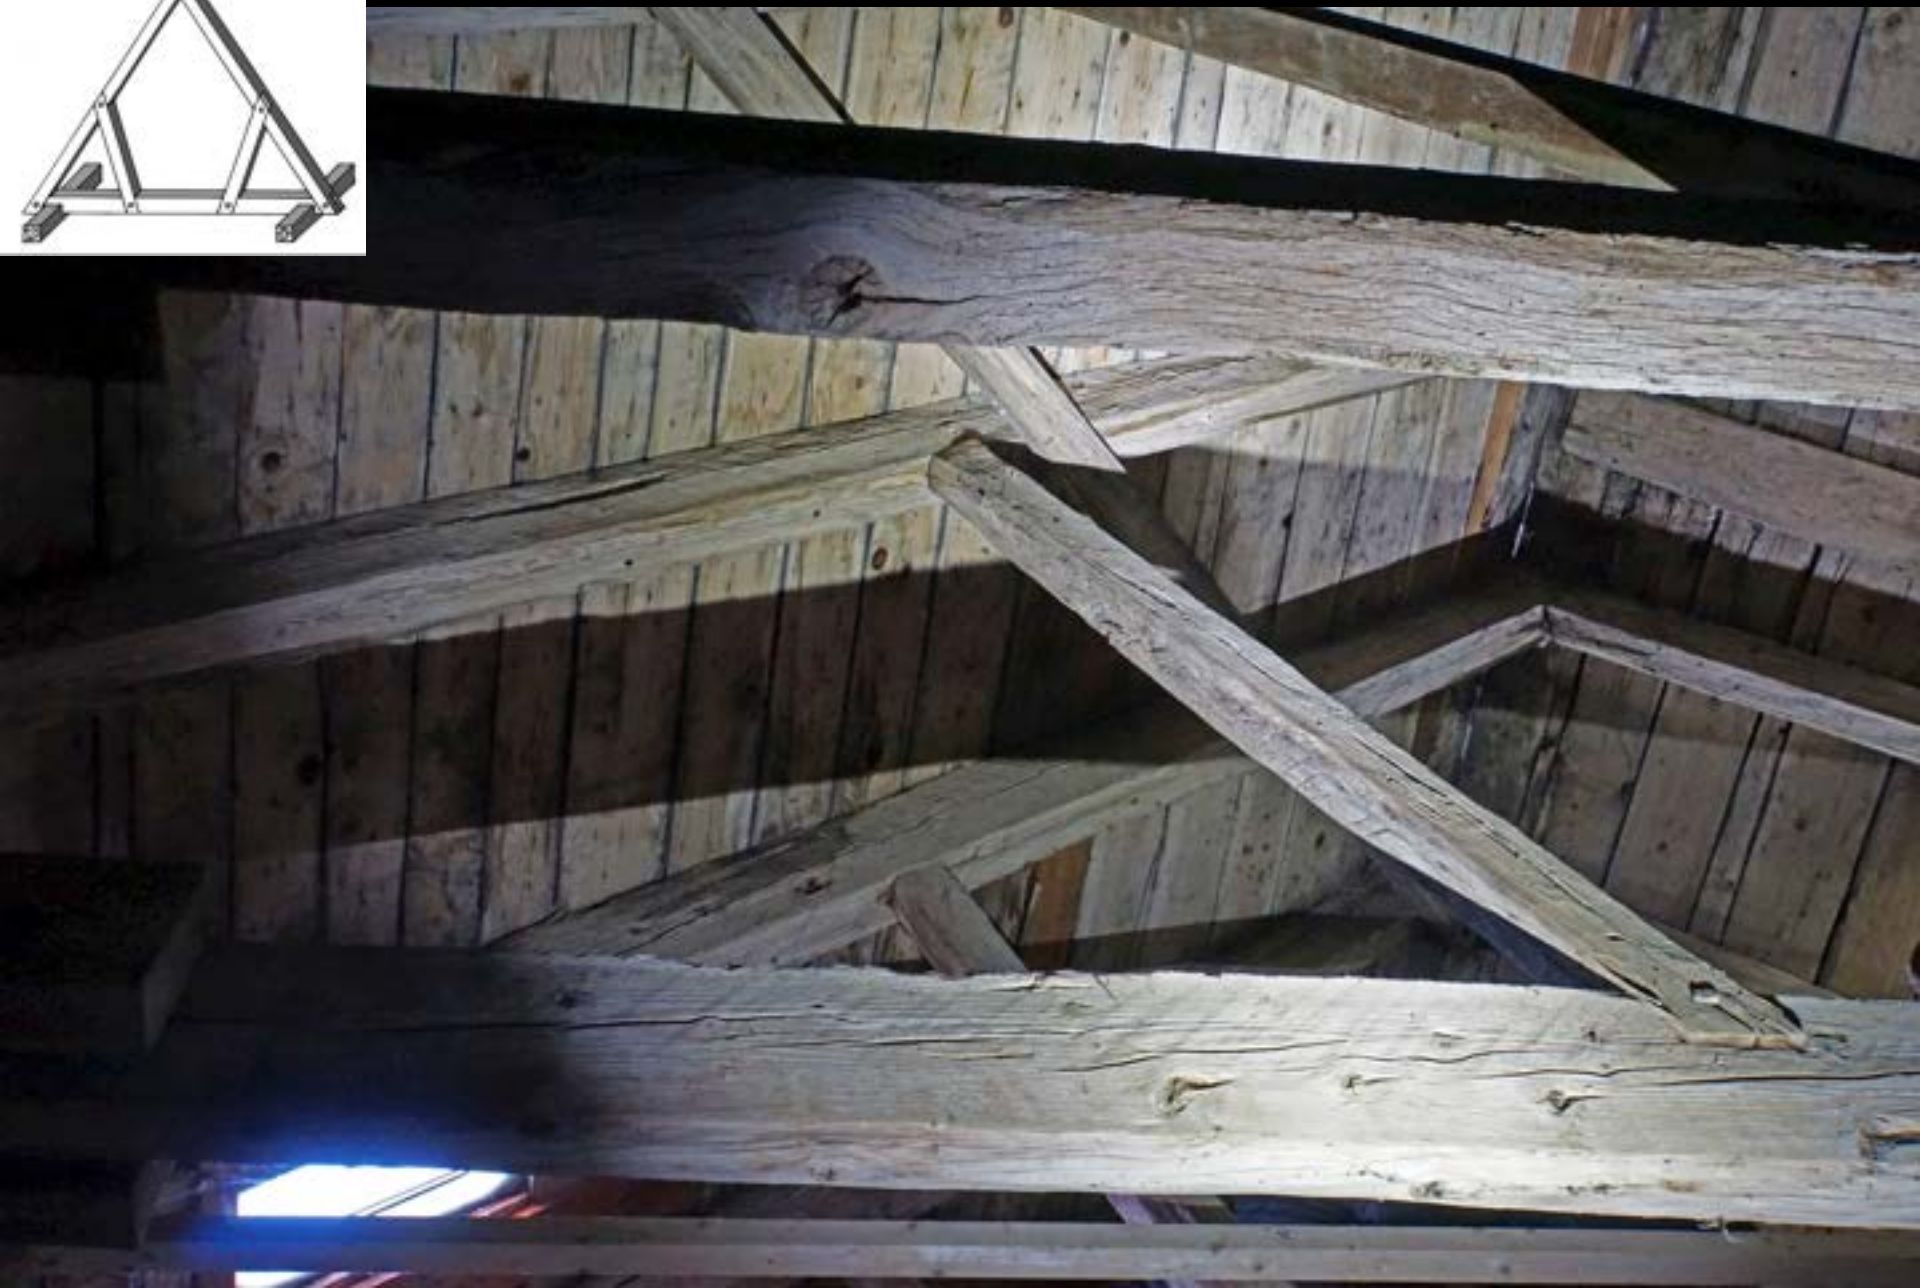
Dietkirchen/Lahn, Stiftskirche St. Lubentius, Dachwerk wohl 1. H. 12. Jh., Sparrenknecht

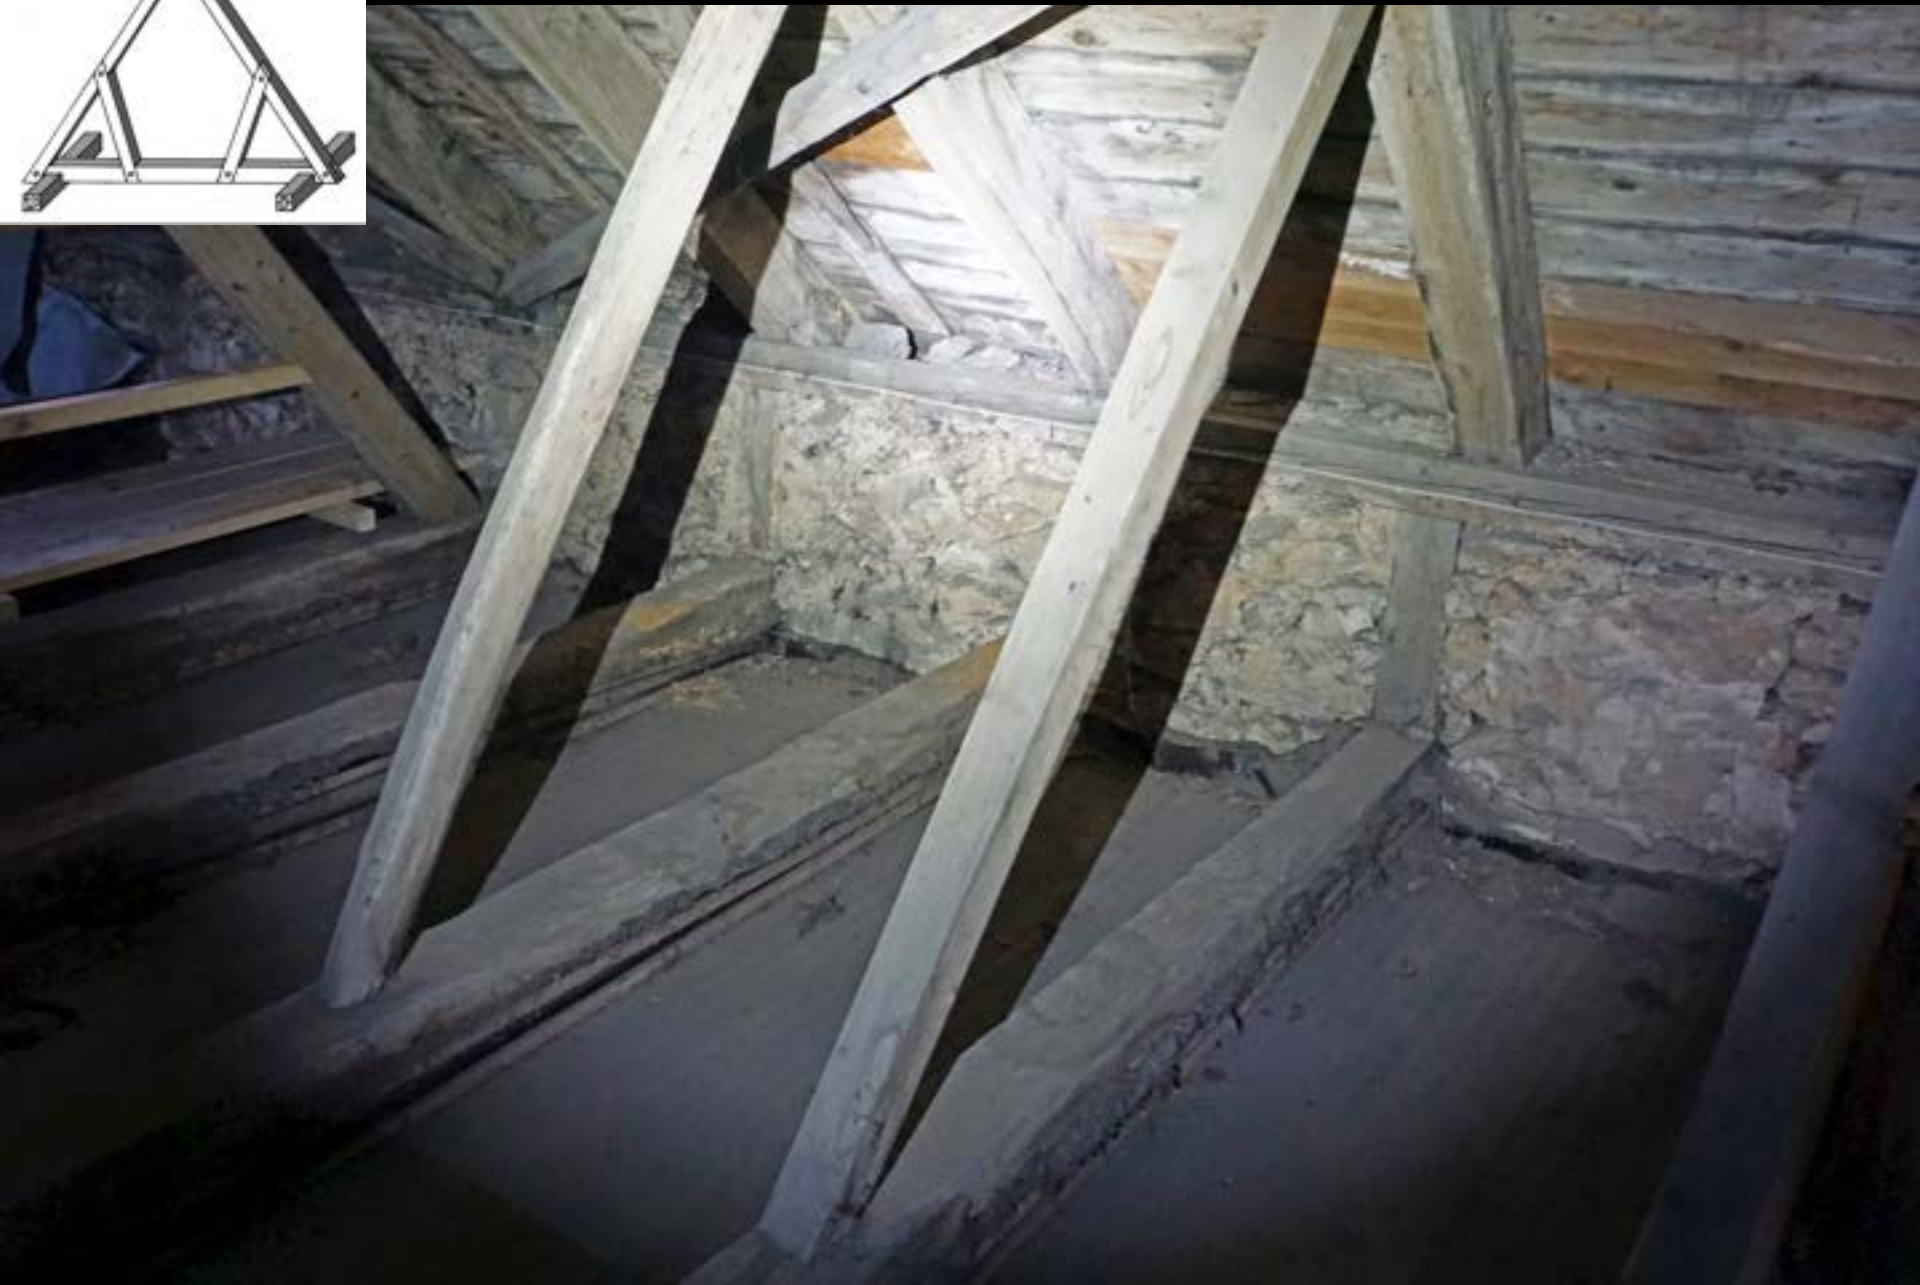
Dietkirchen/Lahn, Stiftskirche St. Lubentius, Dachwerk wohl 1. H. 12. Jh., Fusspunkt

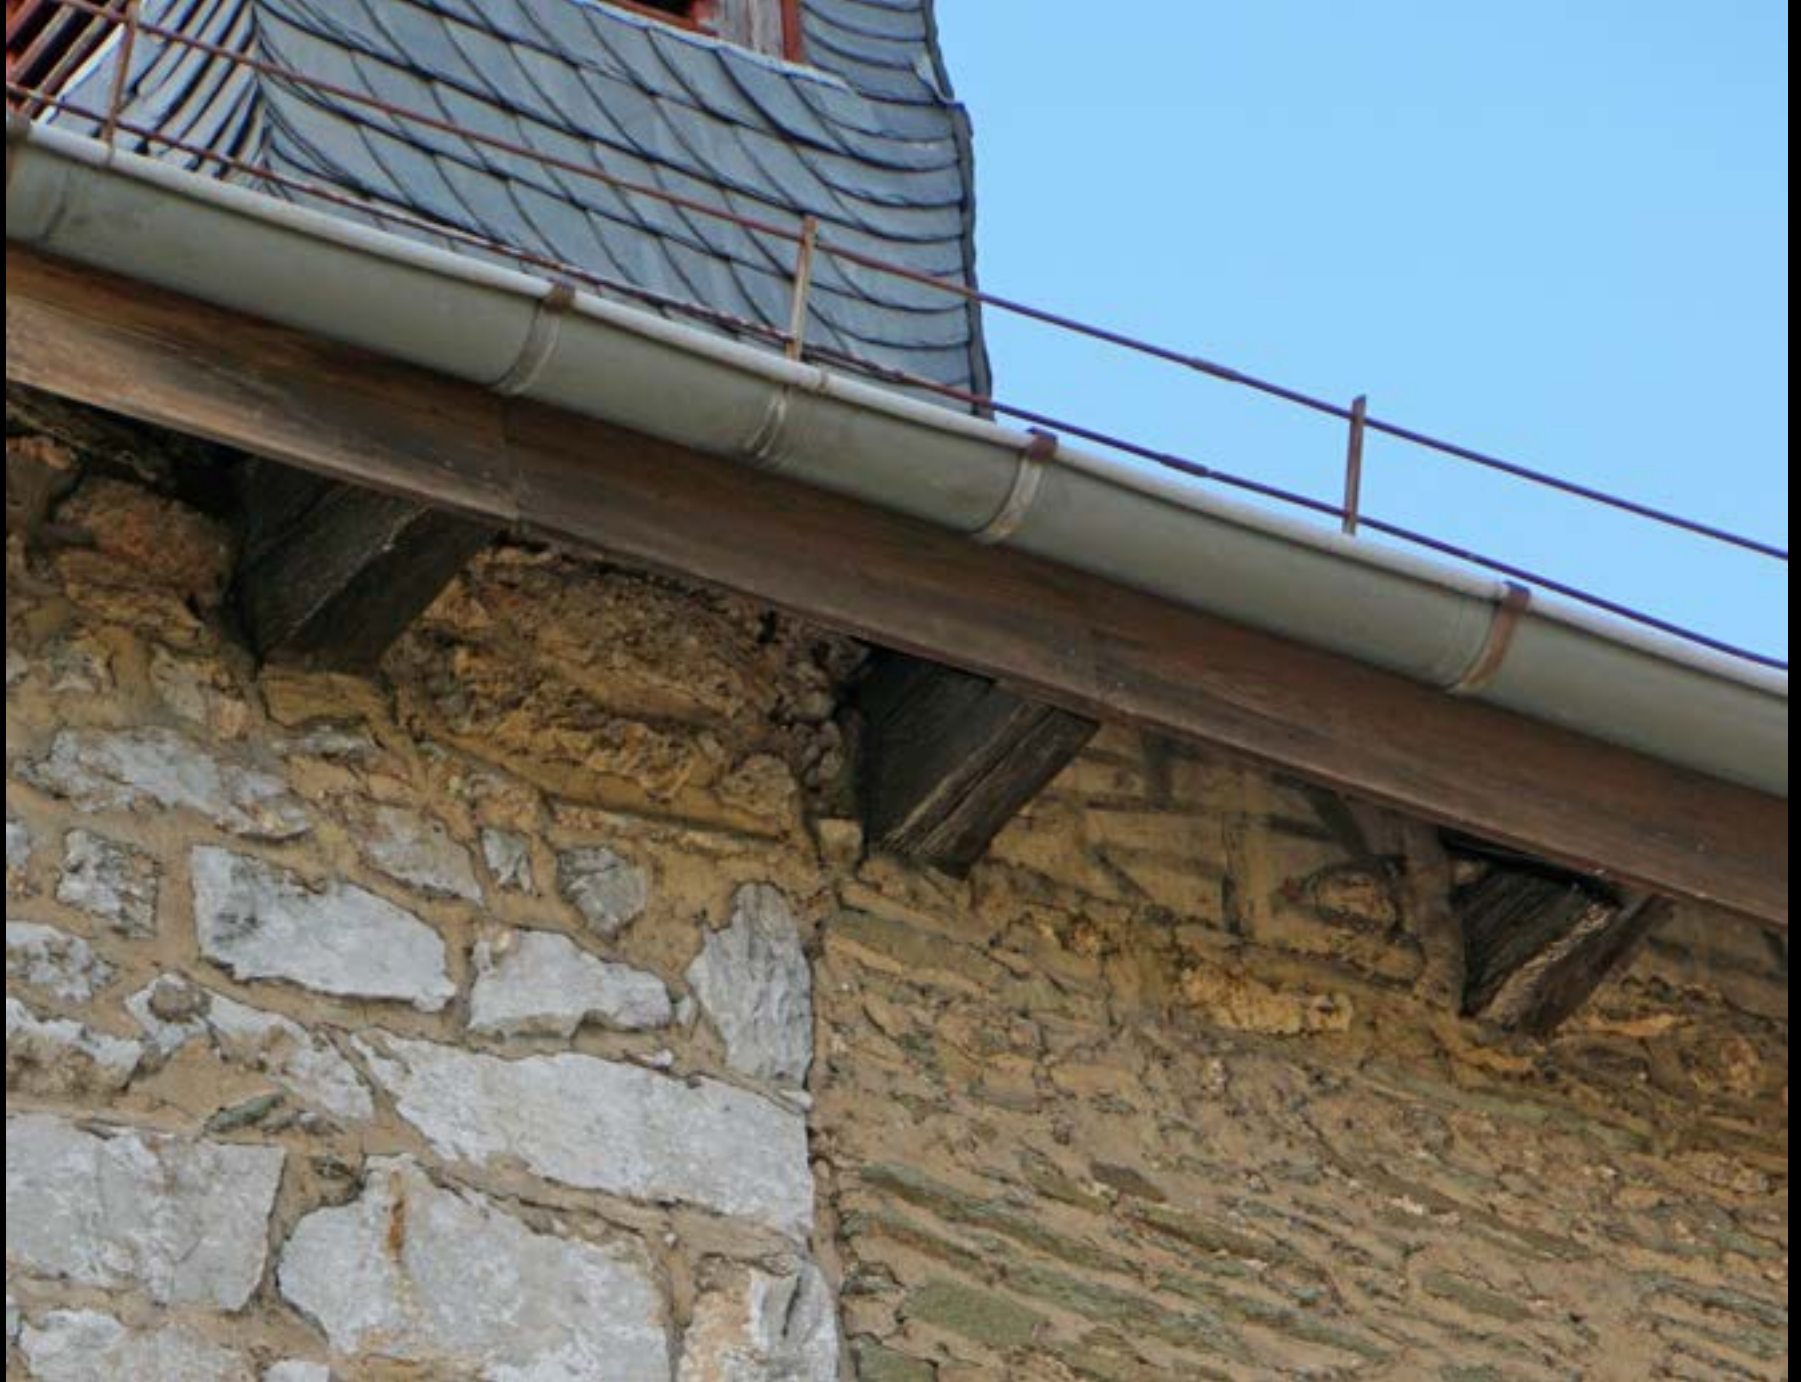
Dietkirchen/Lahn, Stiftskirche St. Lubentius, Dachwerk wohl 1. H. 12. Jh., Dachüberstand

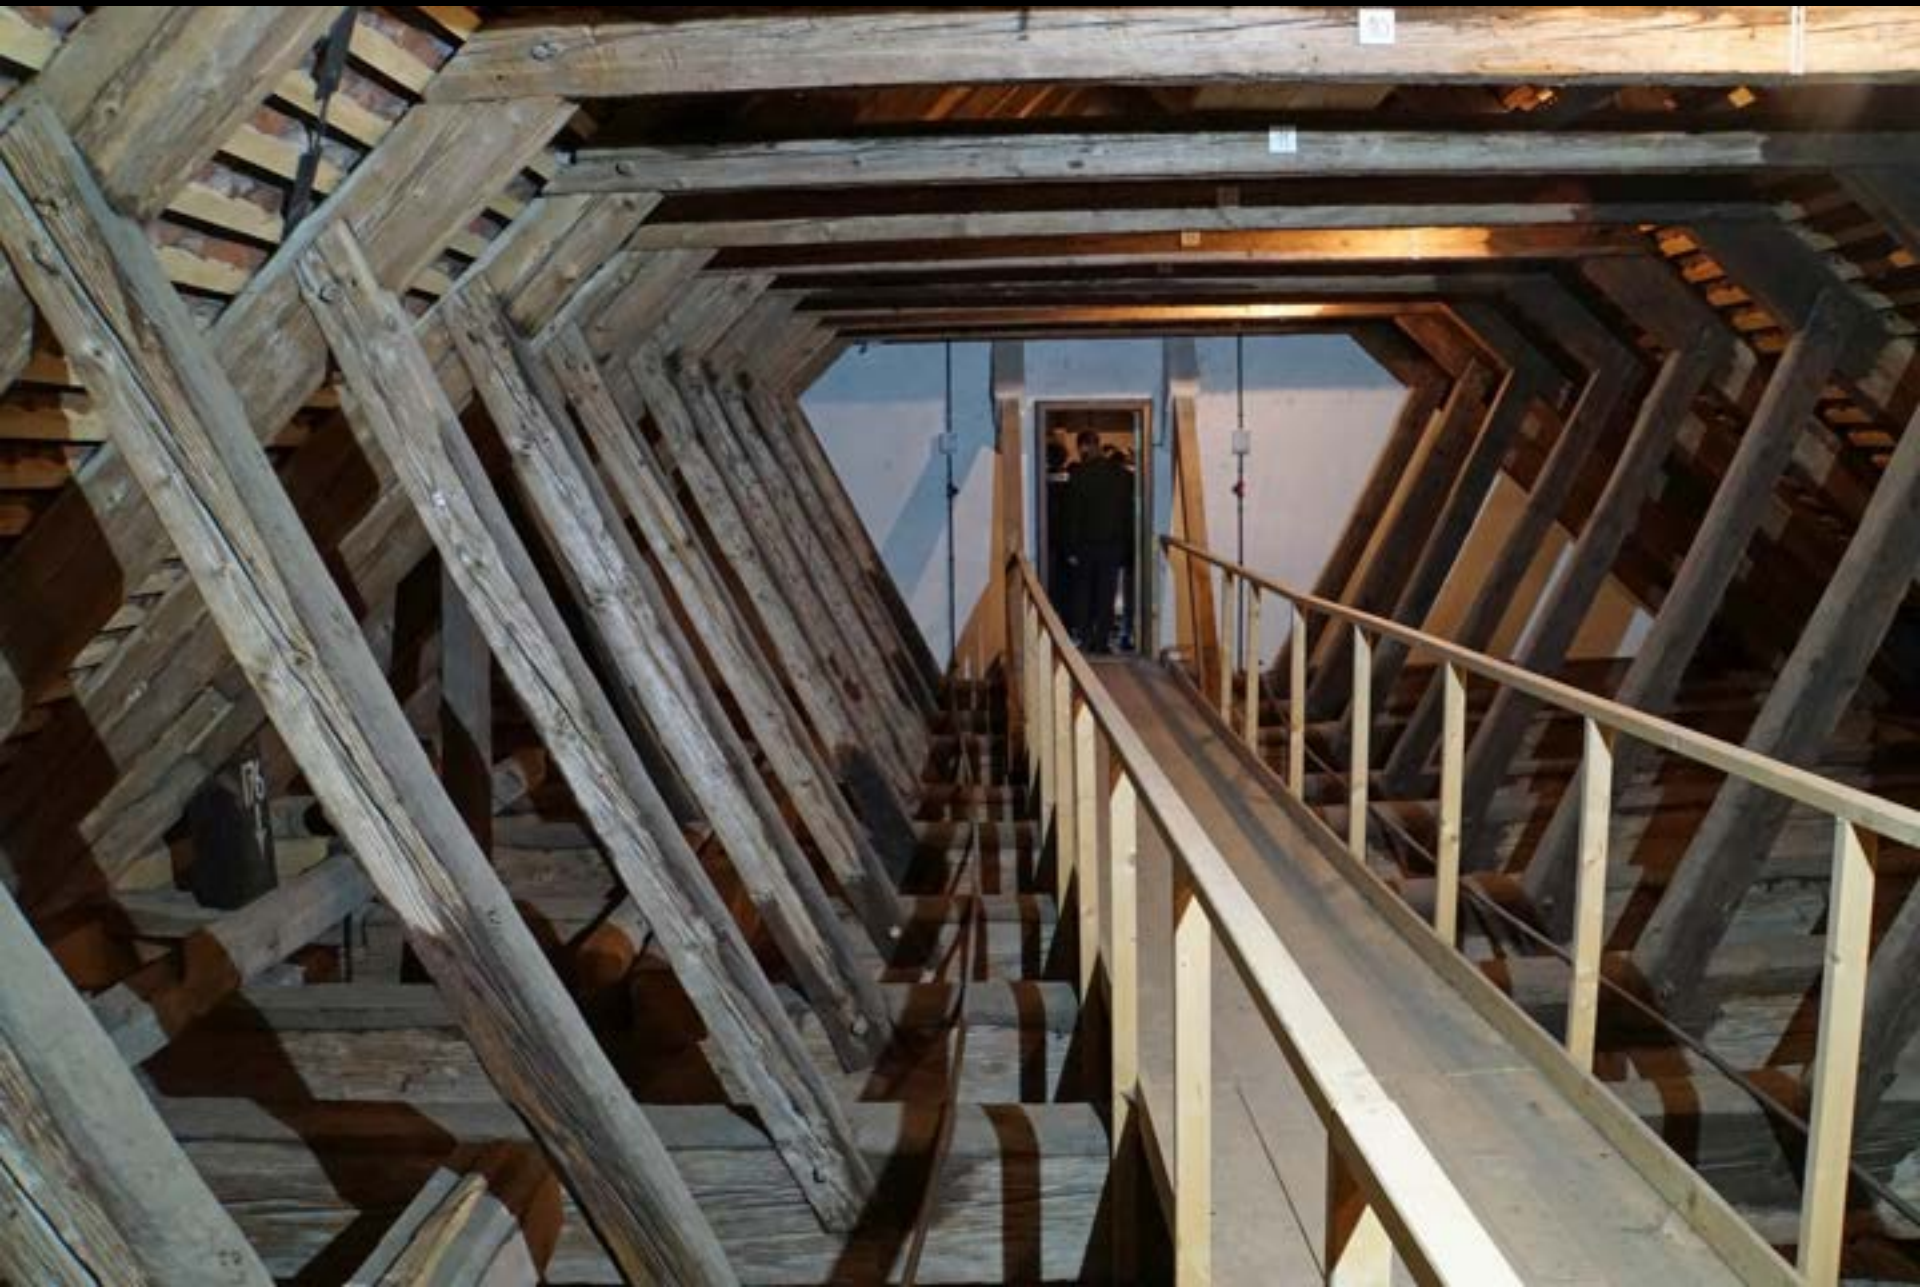
Dachwerk der Klosterkirche Maulbronn (1170d)

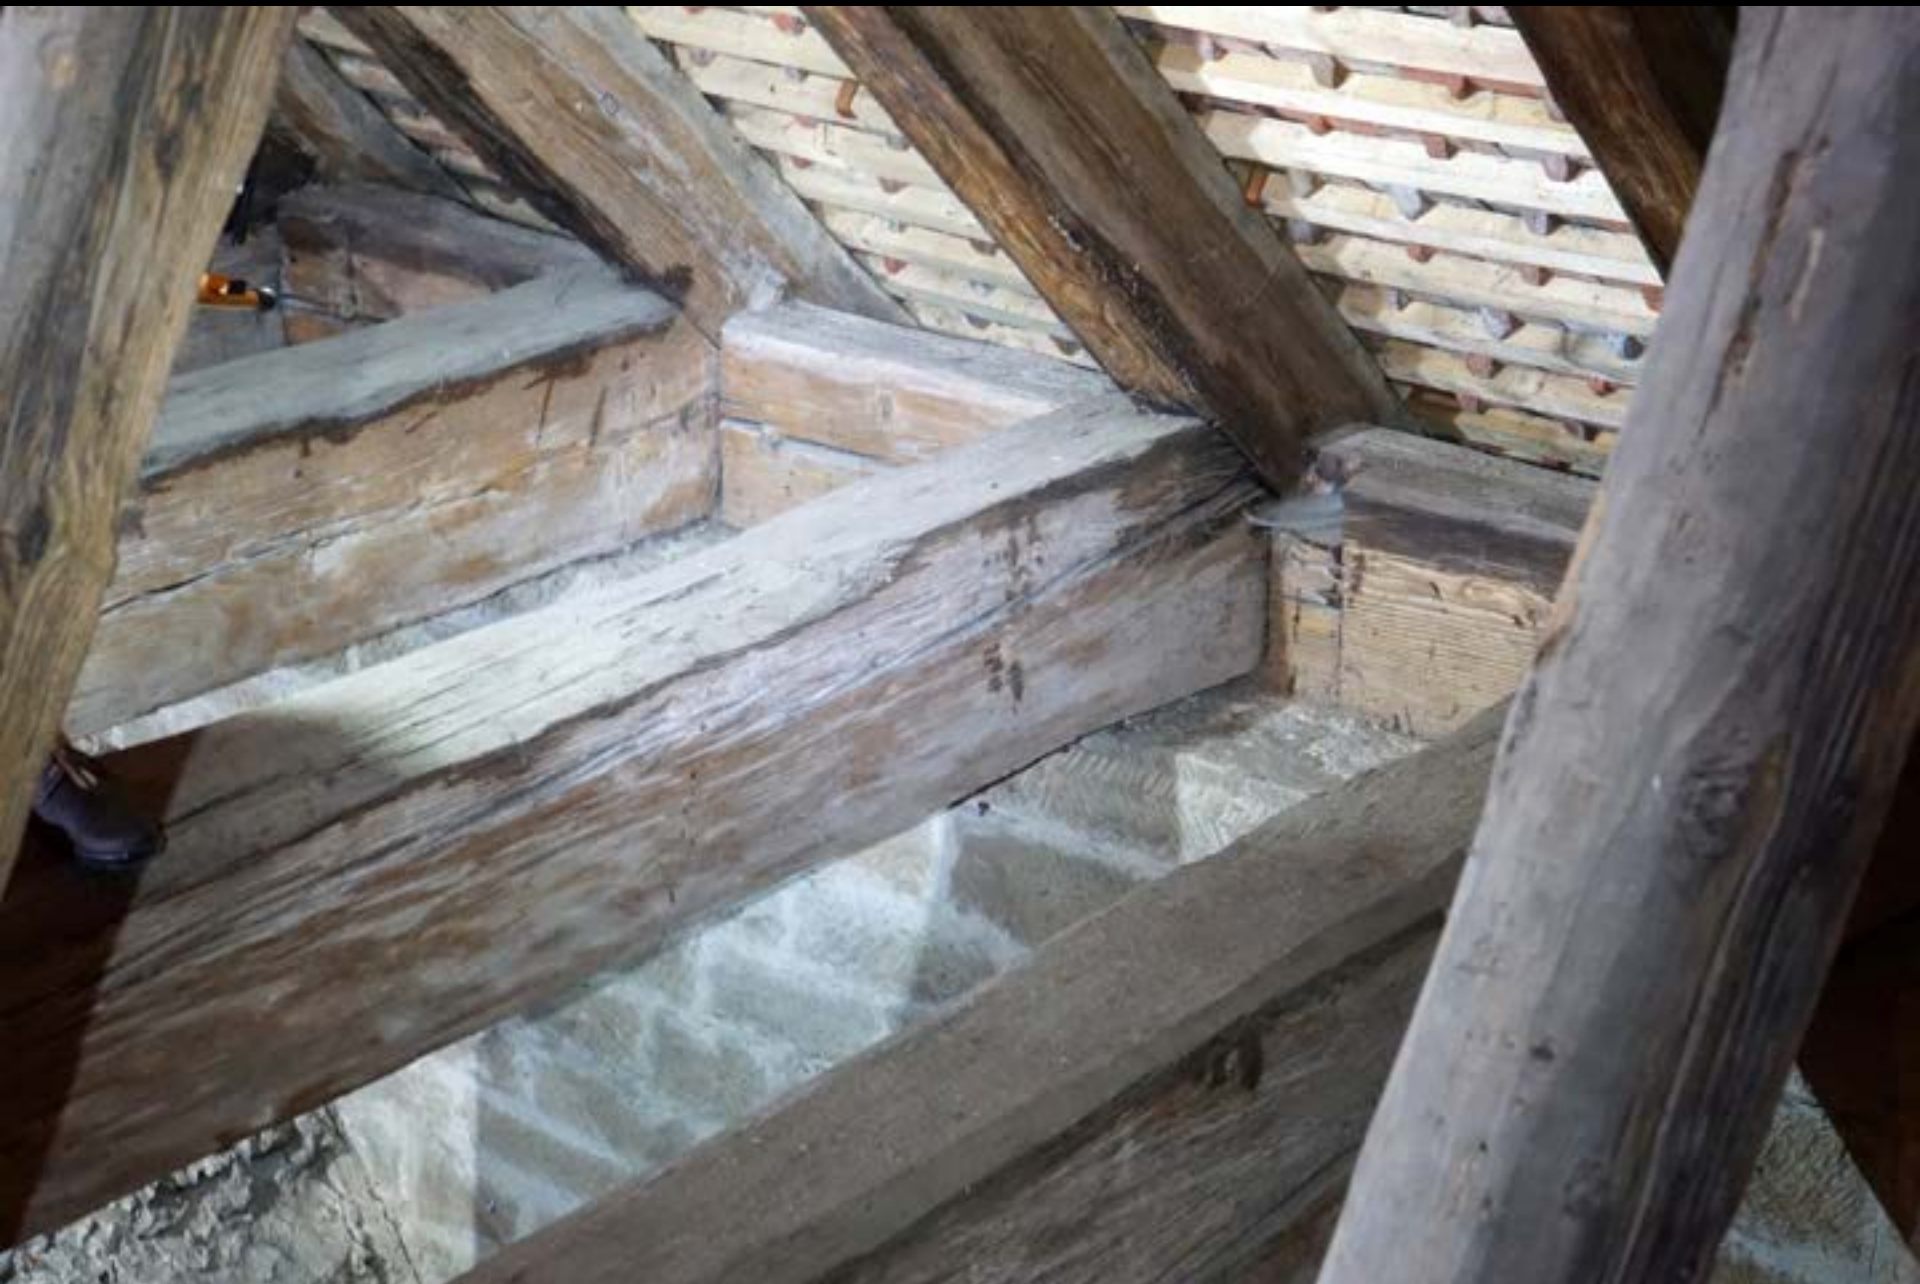
Dachwerk der Klosterkirche Maulbronn (1170d). Gespärrefusspunkte und Mauerlatte

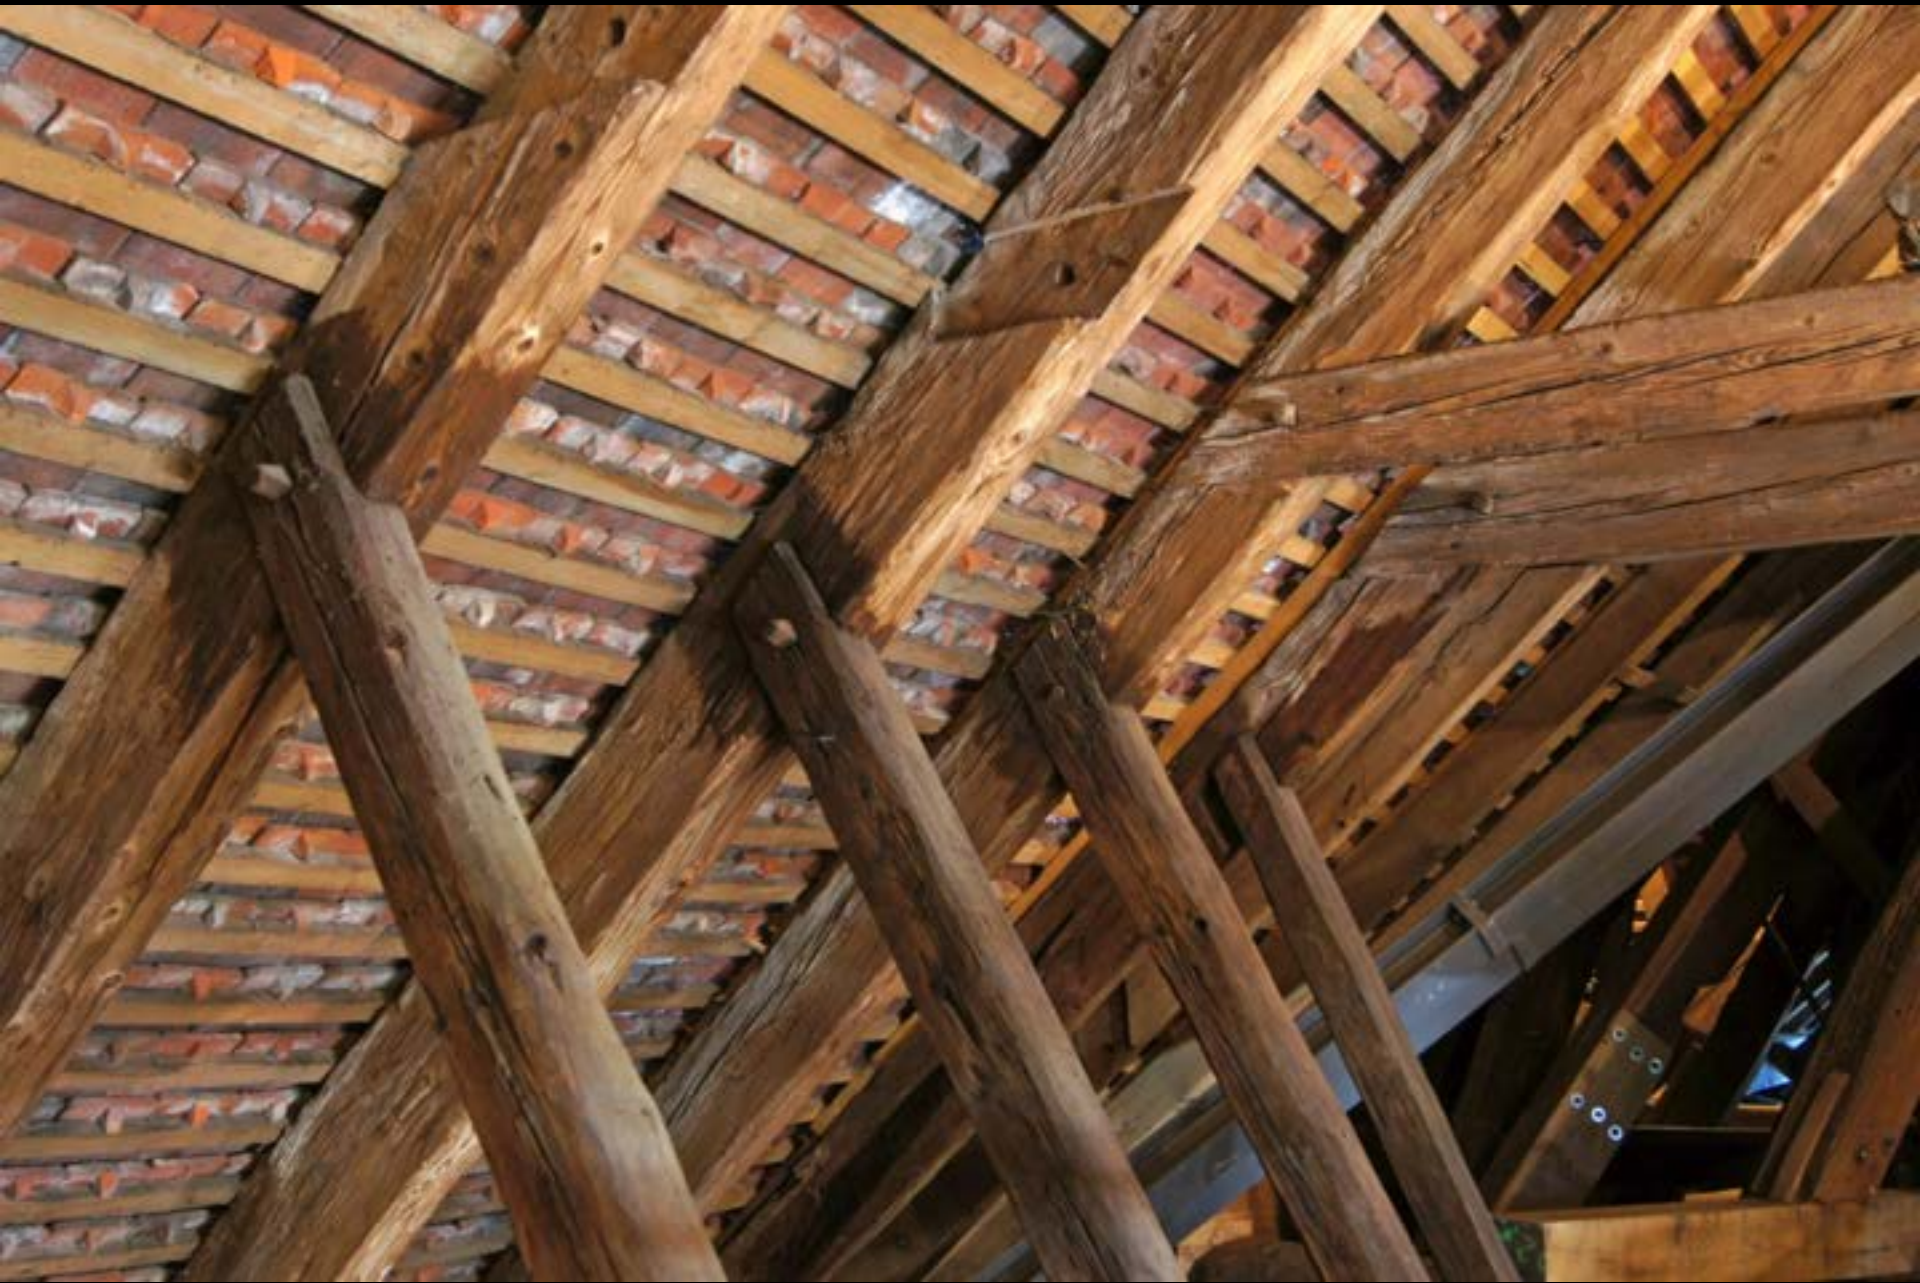
Dachwerk der Klosterkirche Maulbronn (1170d). Anblattung der Kehlbalken und Sparrenknechte an den Sparren

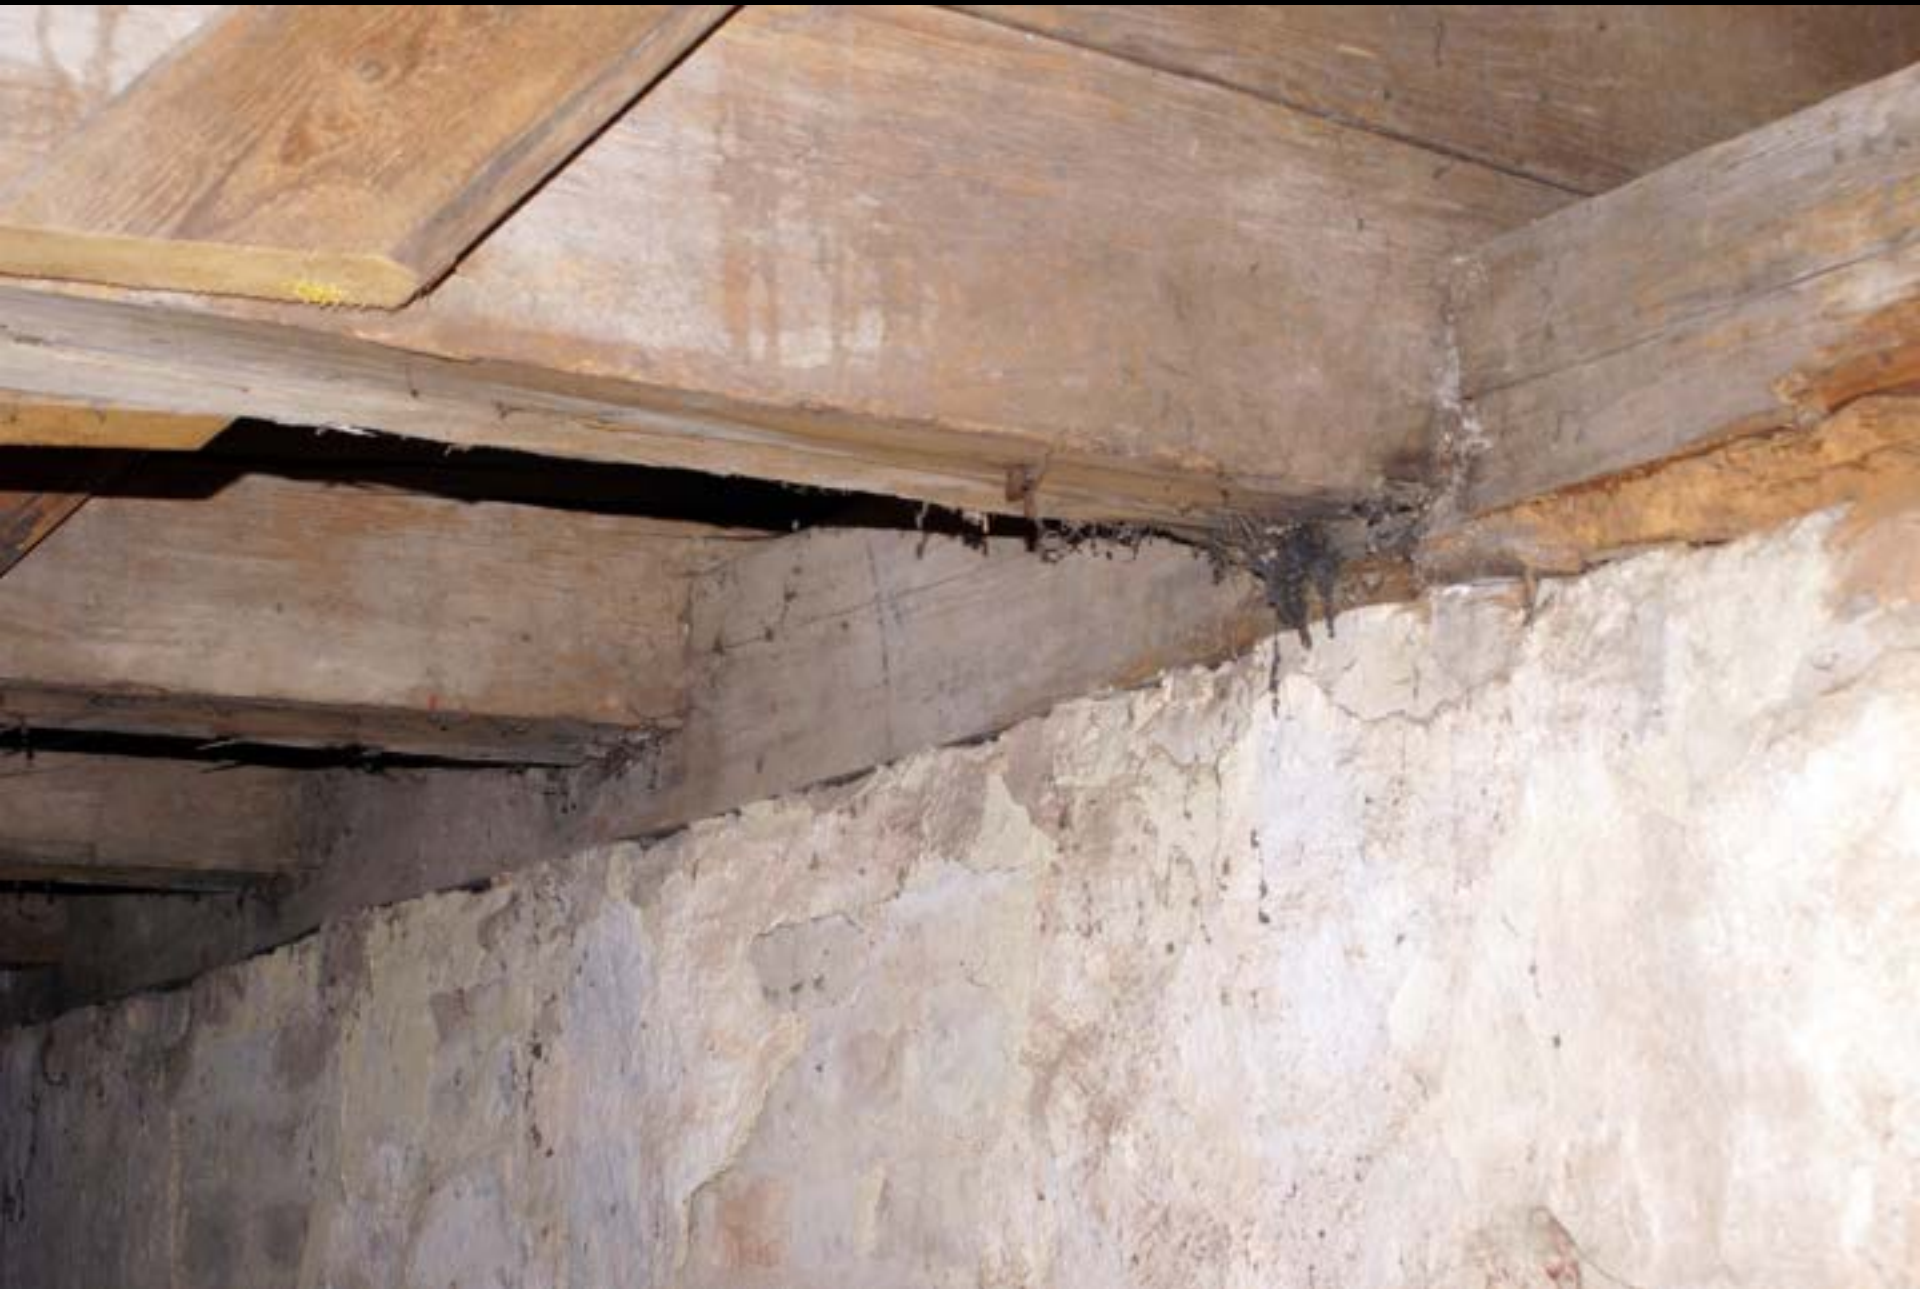
Anschluss Zerrbalken-Mauerlatte (Freising, Dom, 1227)

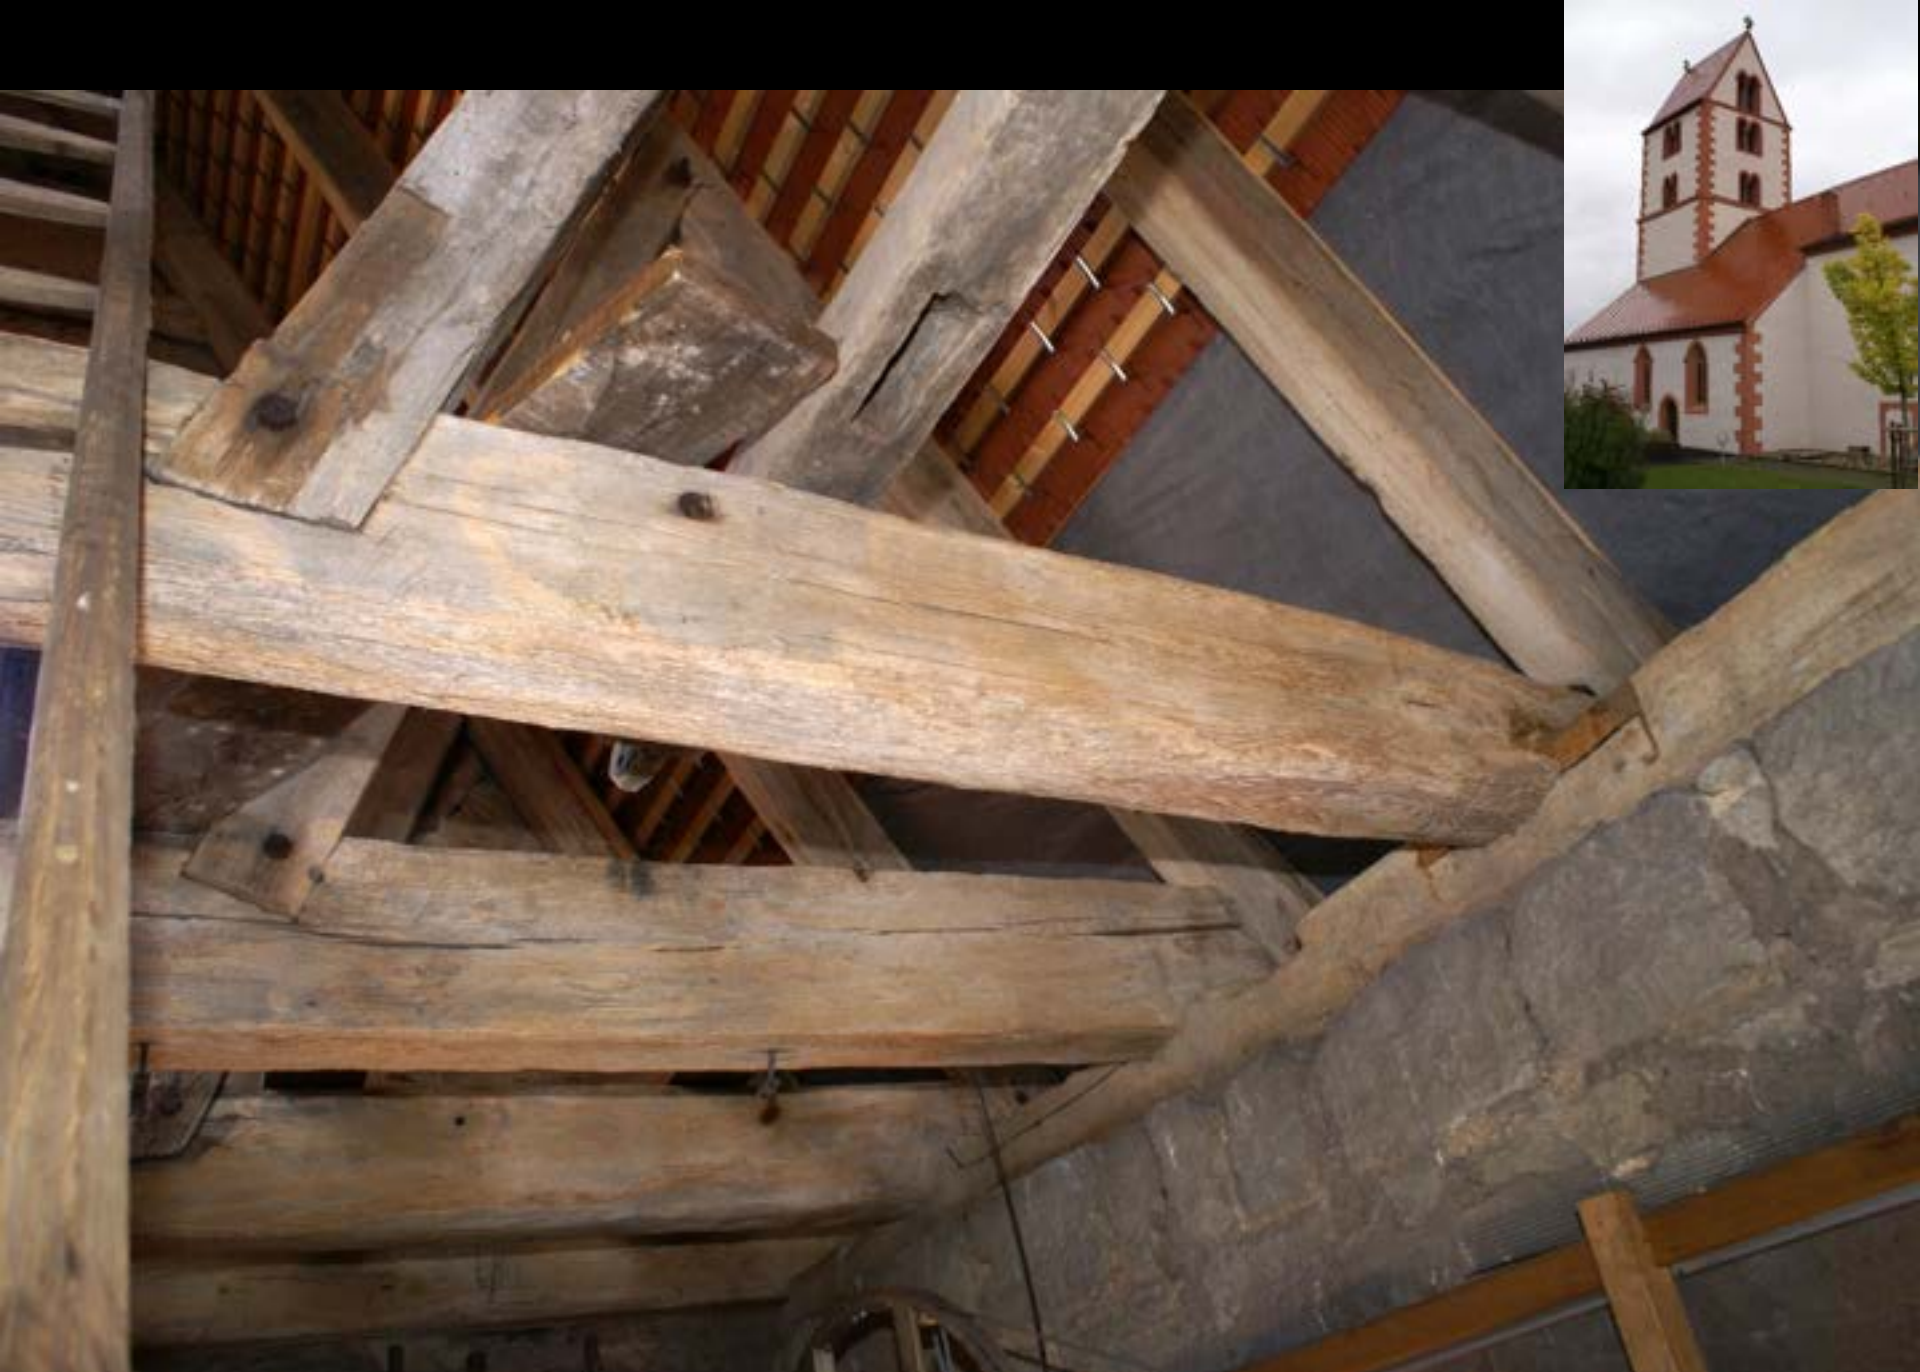
Anschlüsse am Zerrbalken (Brendlorenzen, Turmdach, 1260d)
