Holz III – Vom reinen Sparrendach zum „stehenden Stuhl“

Stefan M. Holzer, ETH Zürich

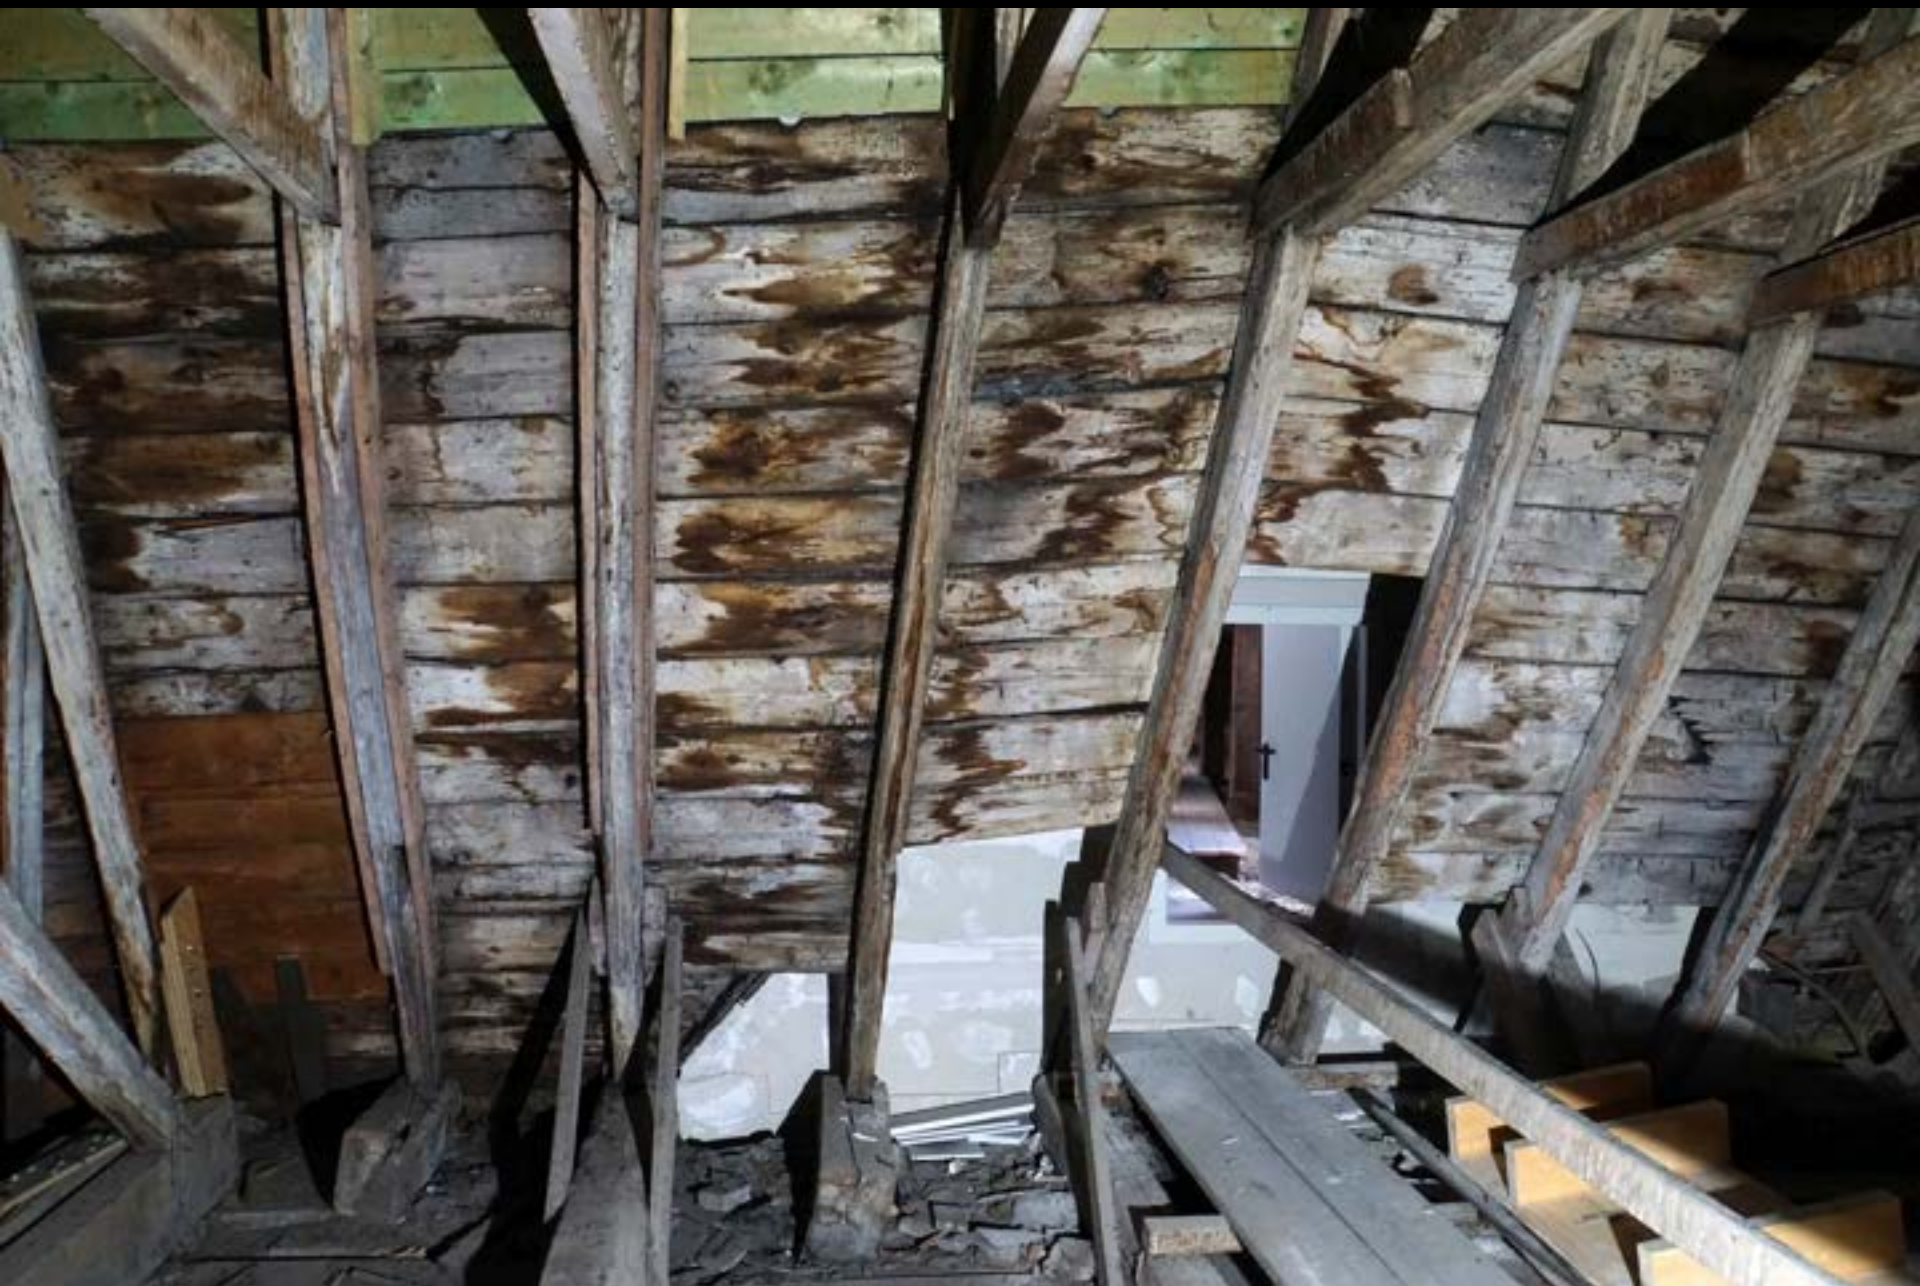
Limburg/Lahn, Annenkirche (14. Jh.), schiefstehende Gespärre infolge fehlender Längsaussteifung

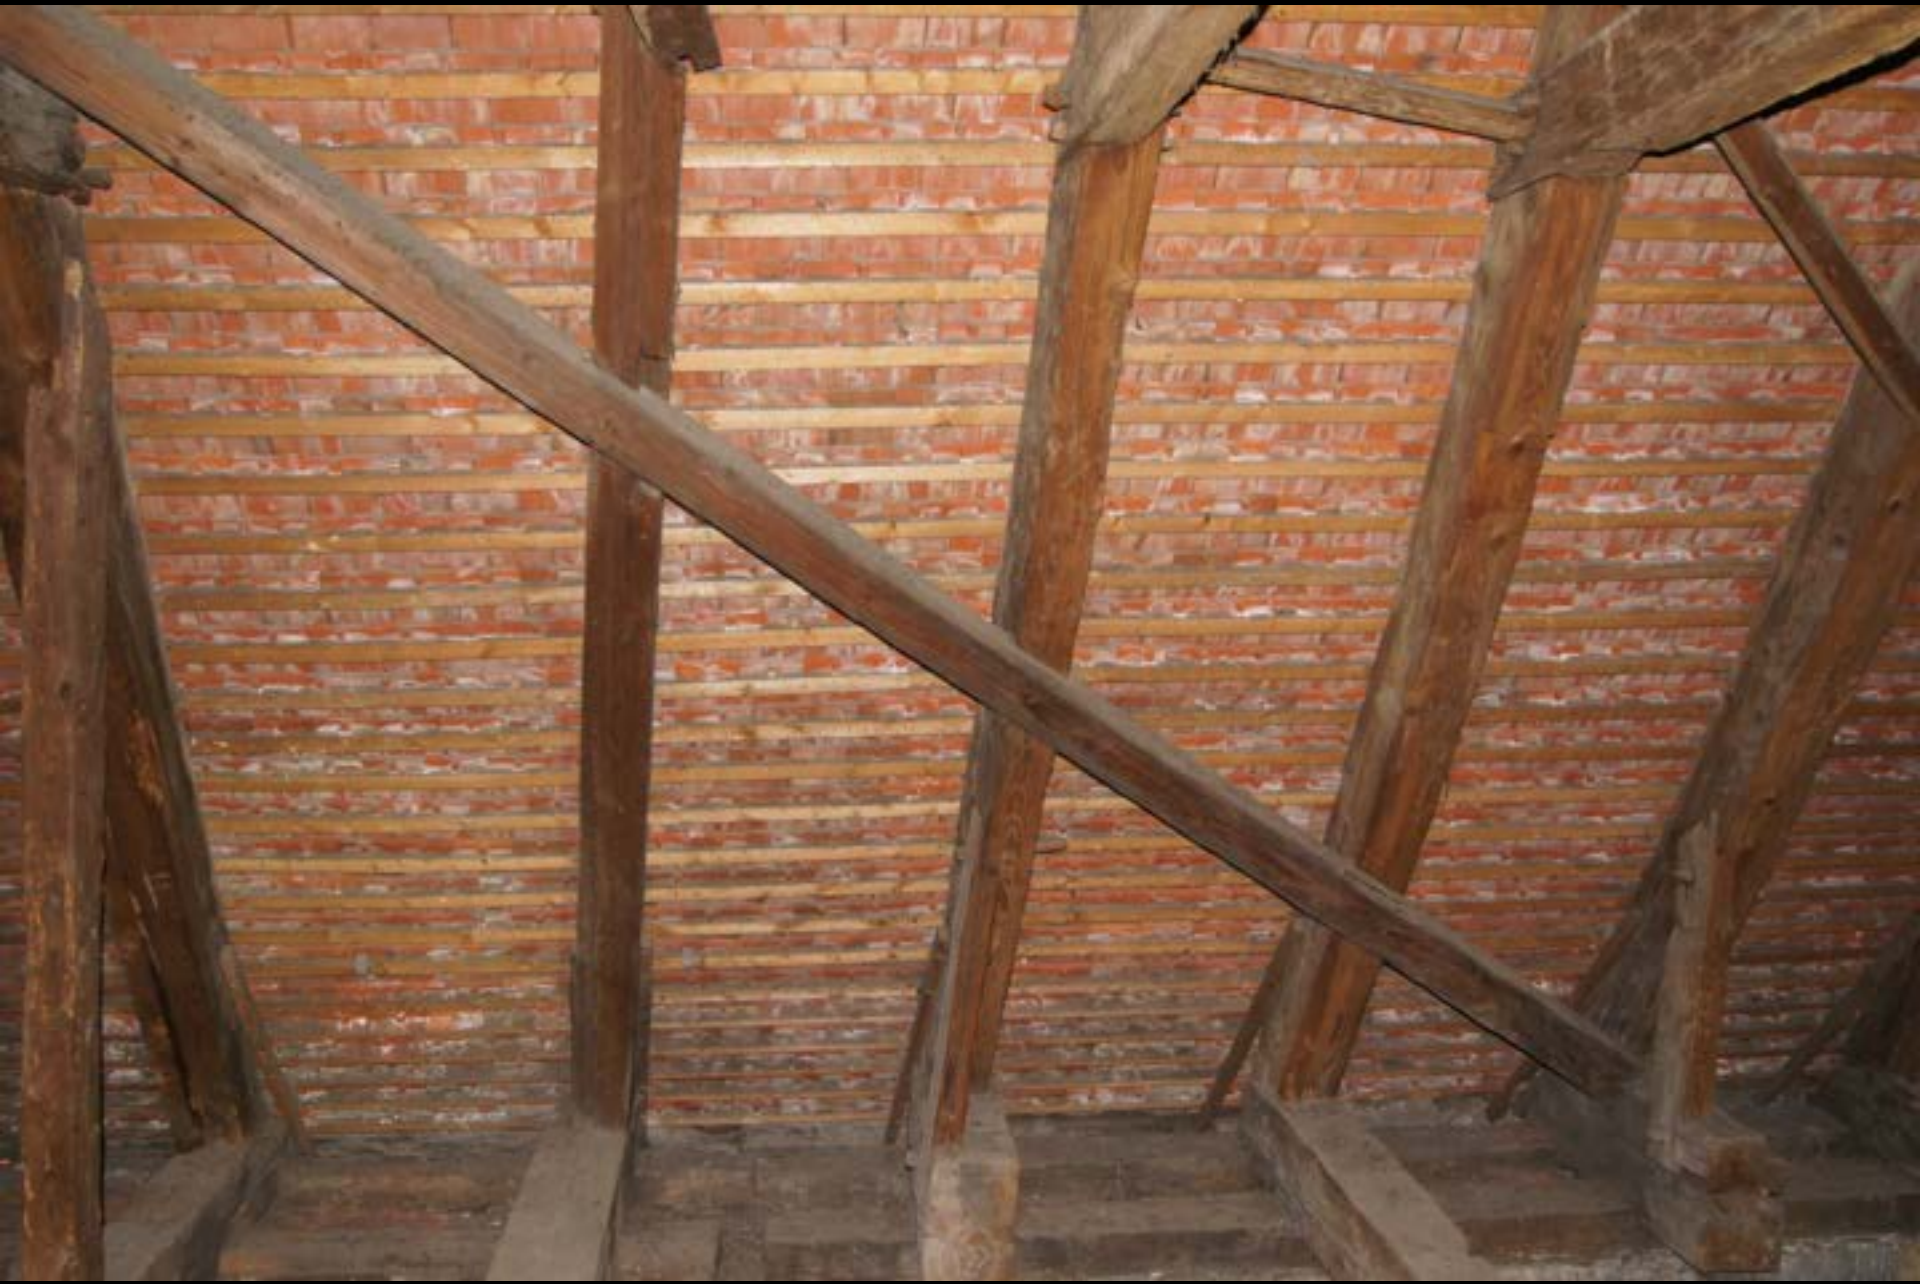
Erfurt, Predigerkirche, Langhaus (13. Jh.): schiefstehende Gespärre und Windrispe

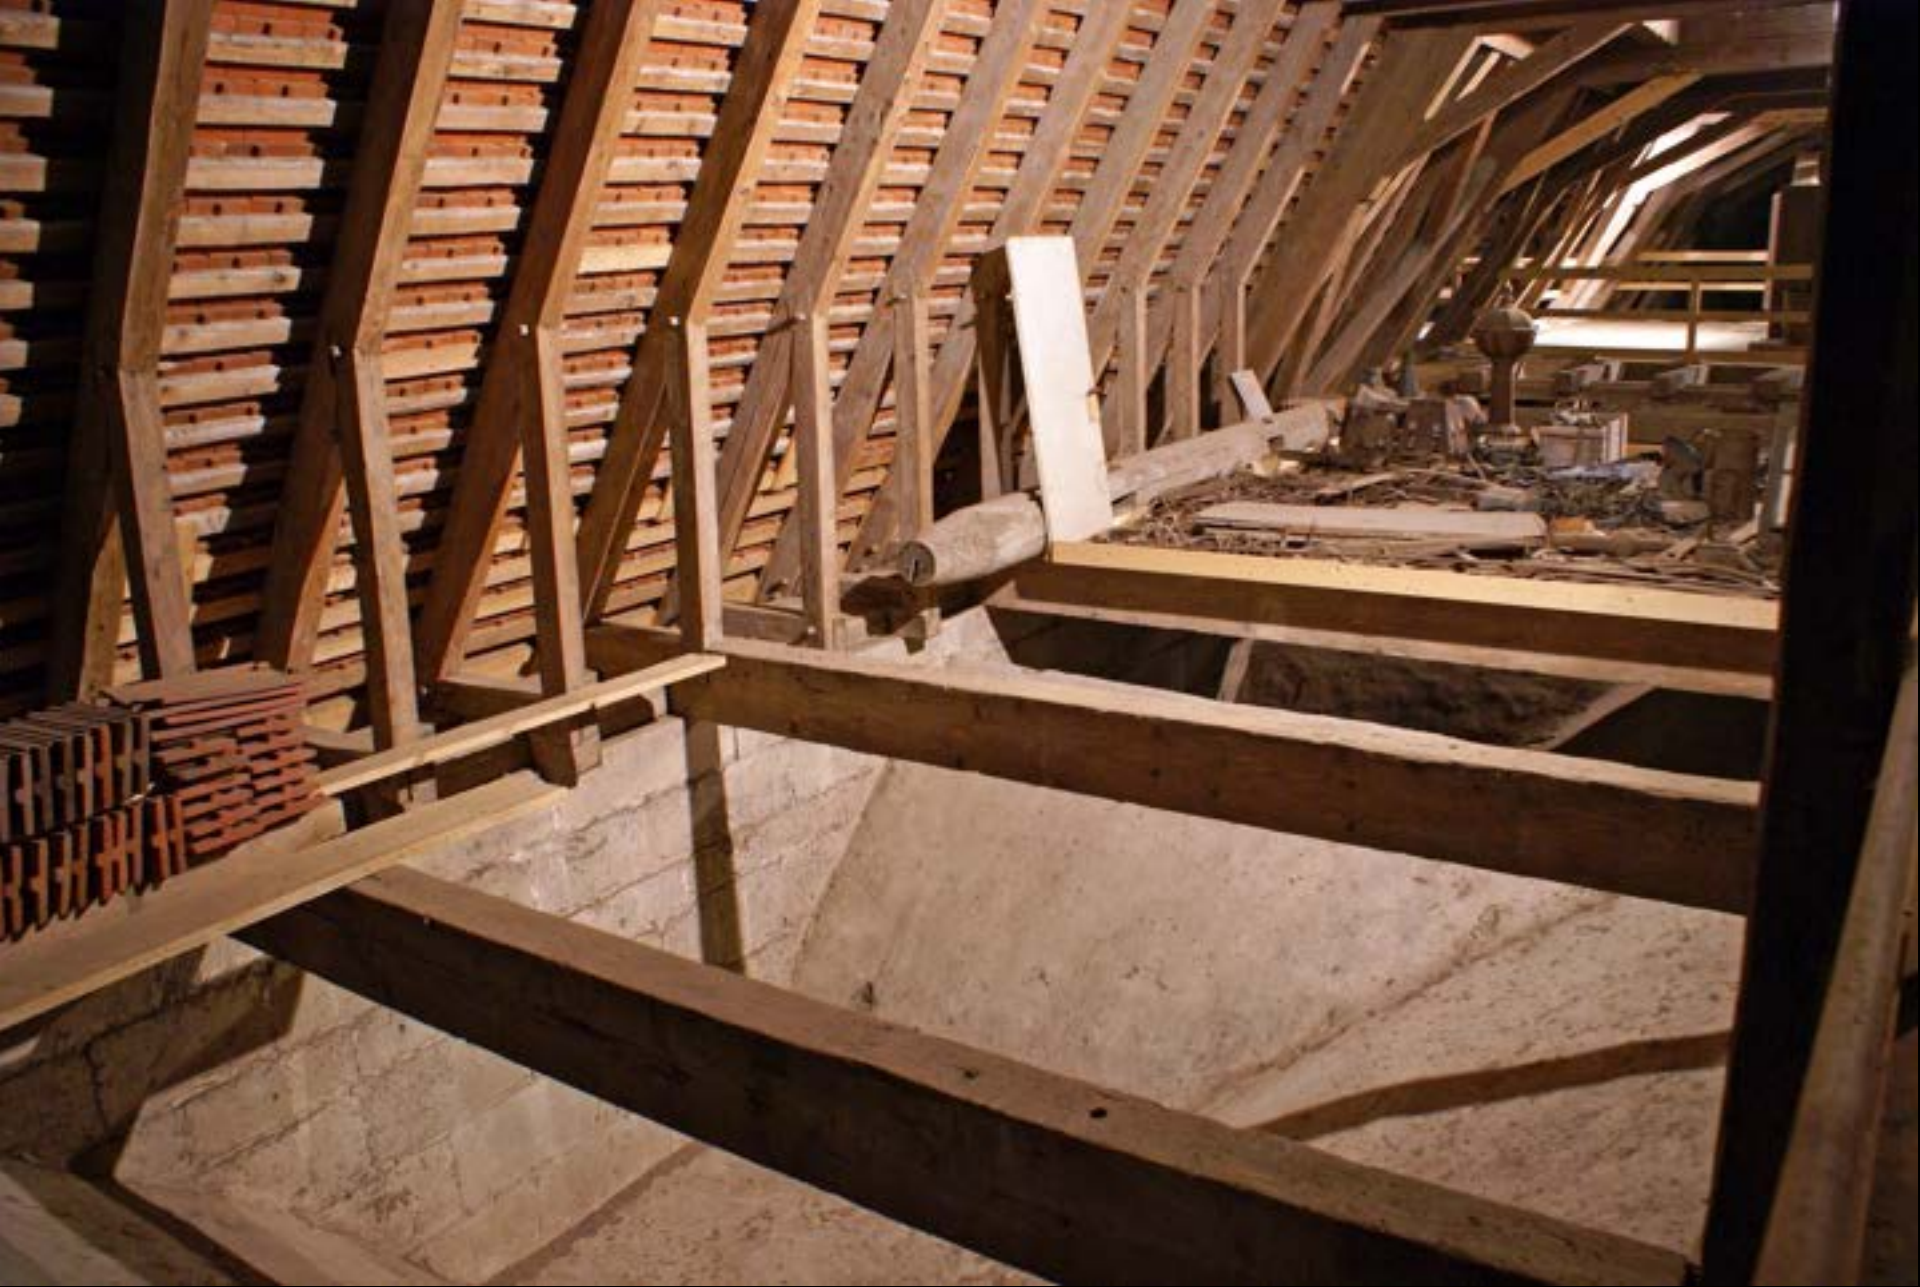
Dachwerk der Abteikirche Salem (frühes 14. Jh.): Nur jeder 3. Zerrbalken geht durch!

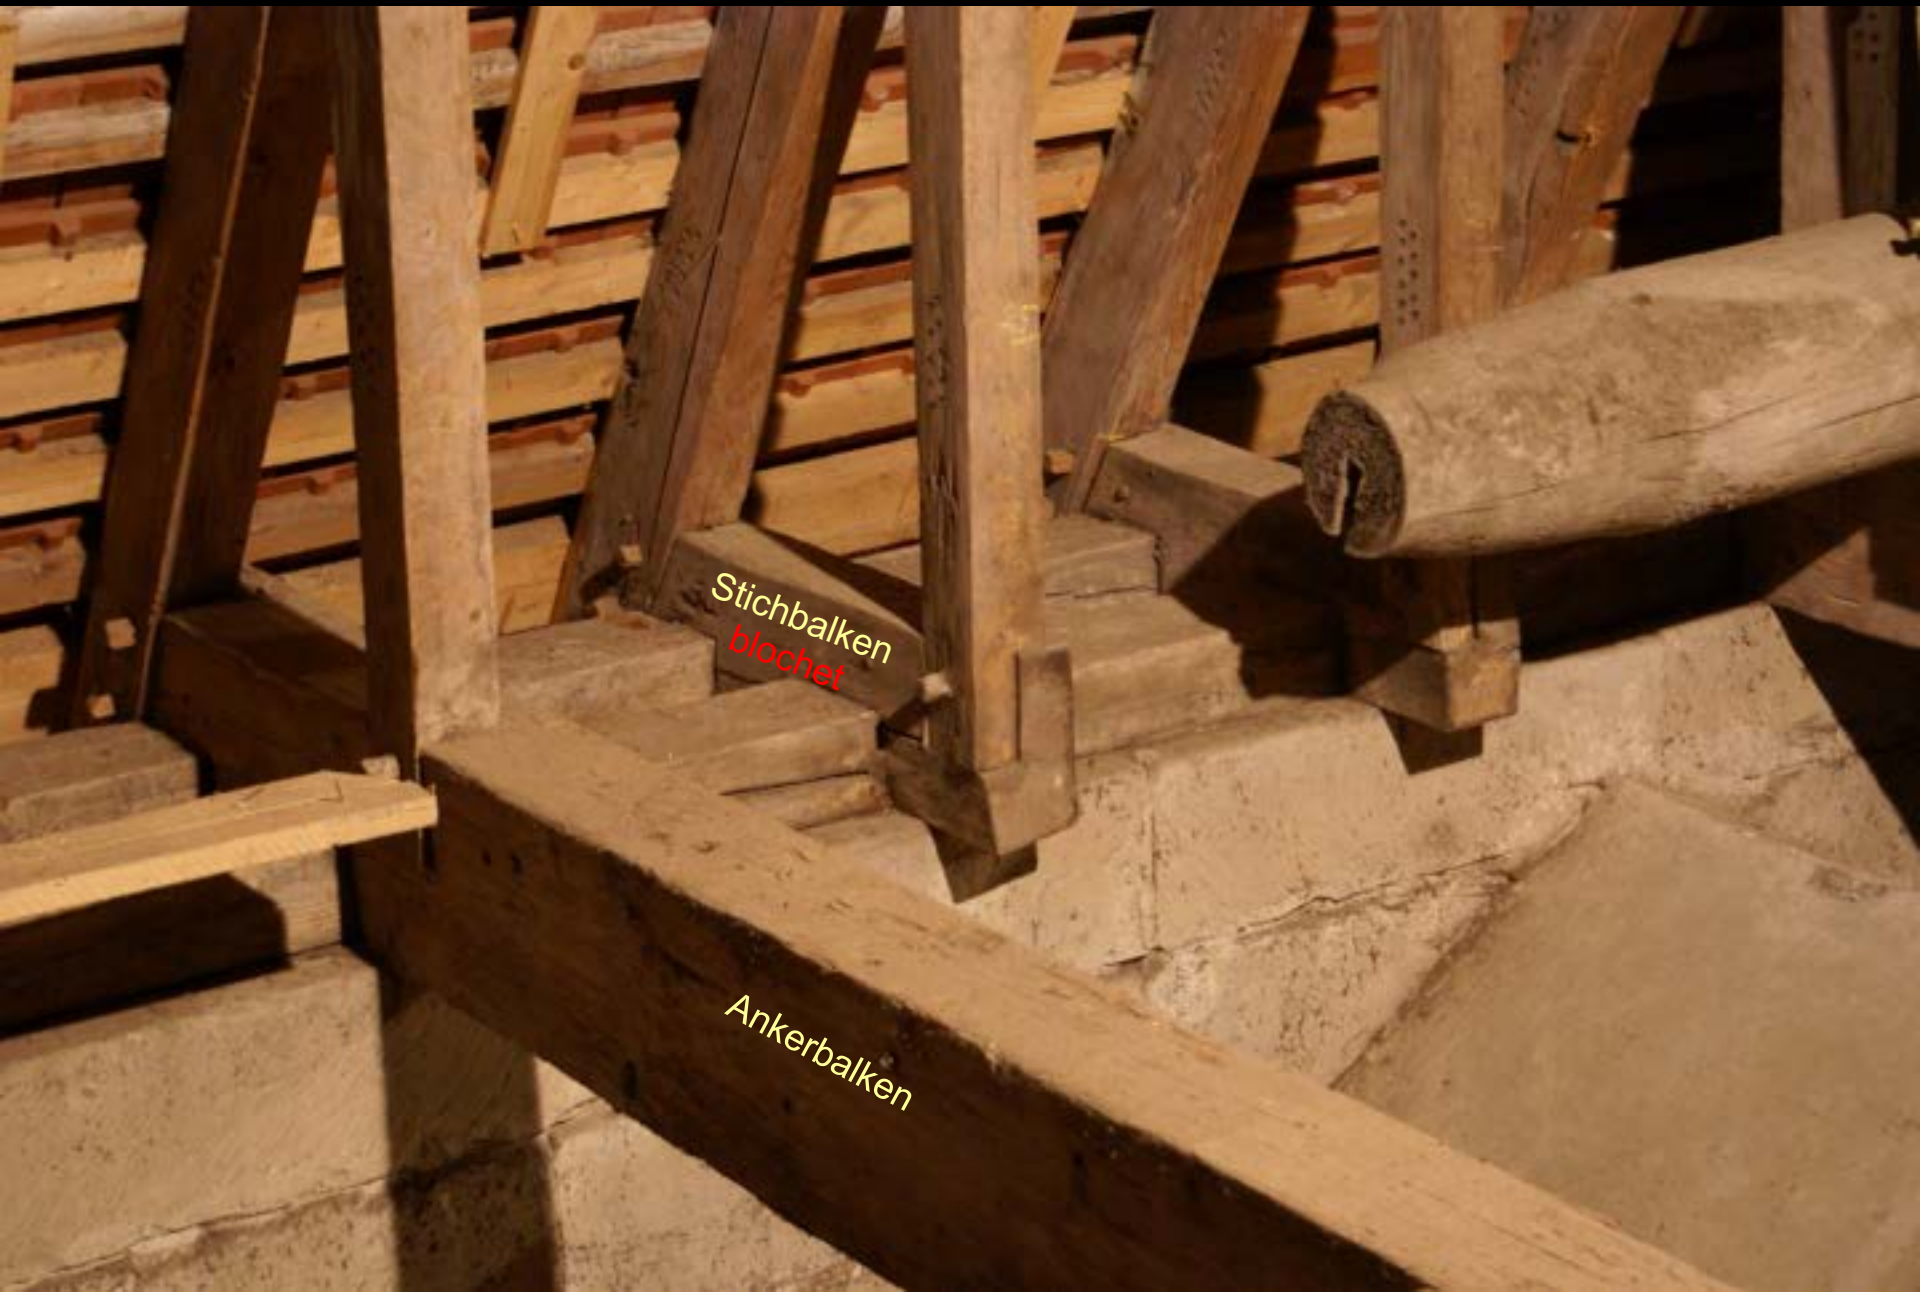
Dachwerk der Abteikirche Salem (frühes 14. Jh.): neue Rolle der Mauerlatte

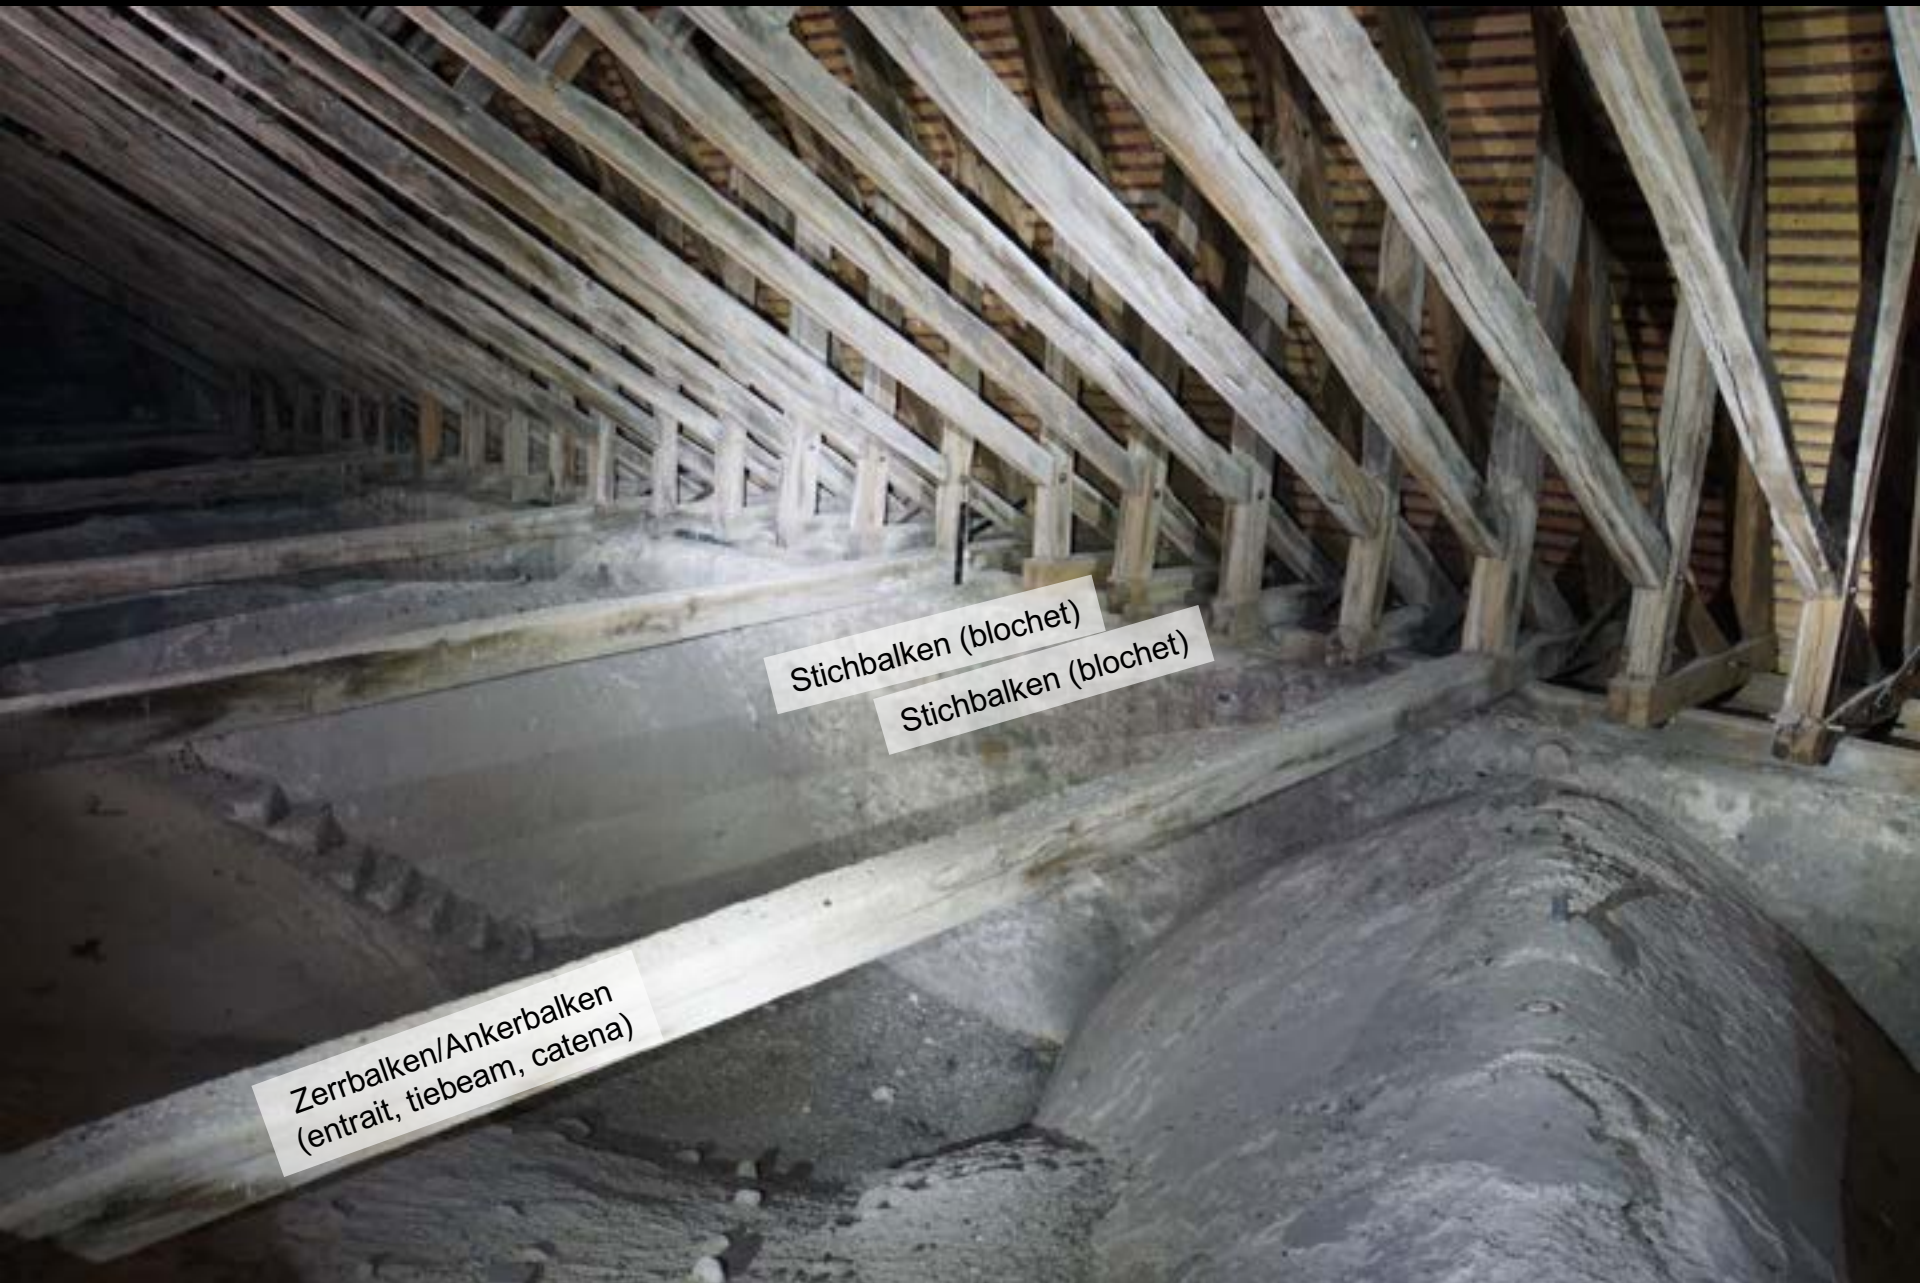
Sens, Kathedrale, Chor, Dach. Nur einzelne durchgehende Ankerbalken, sonst Stichbalken

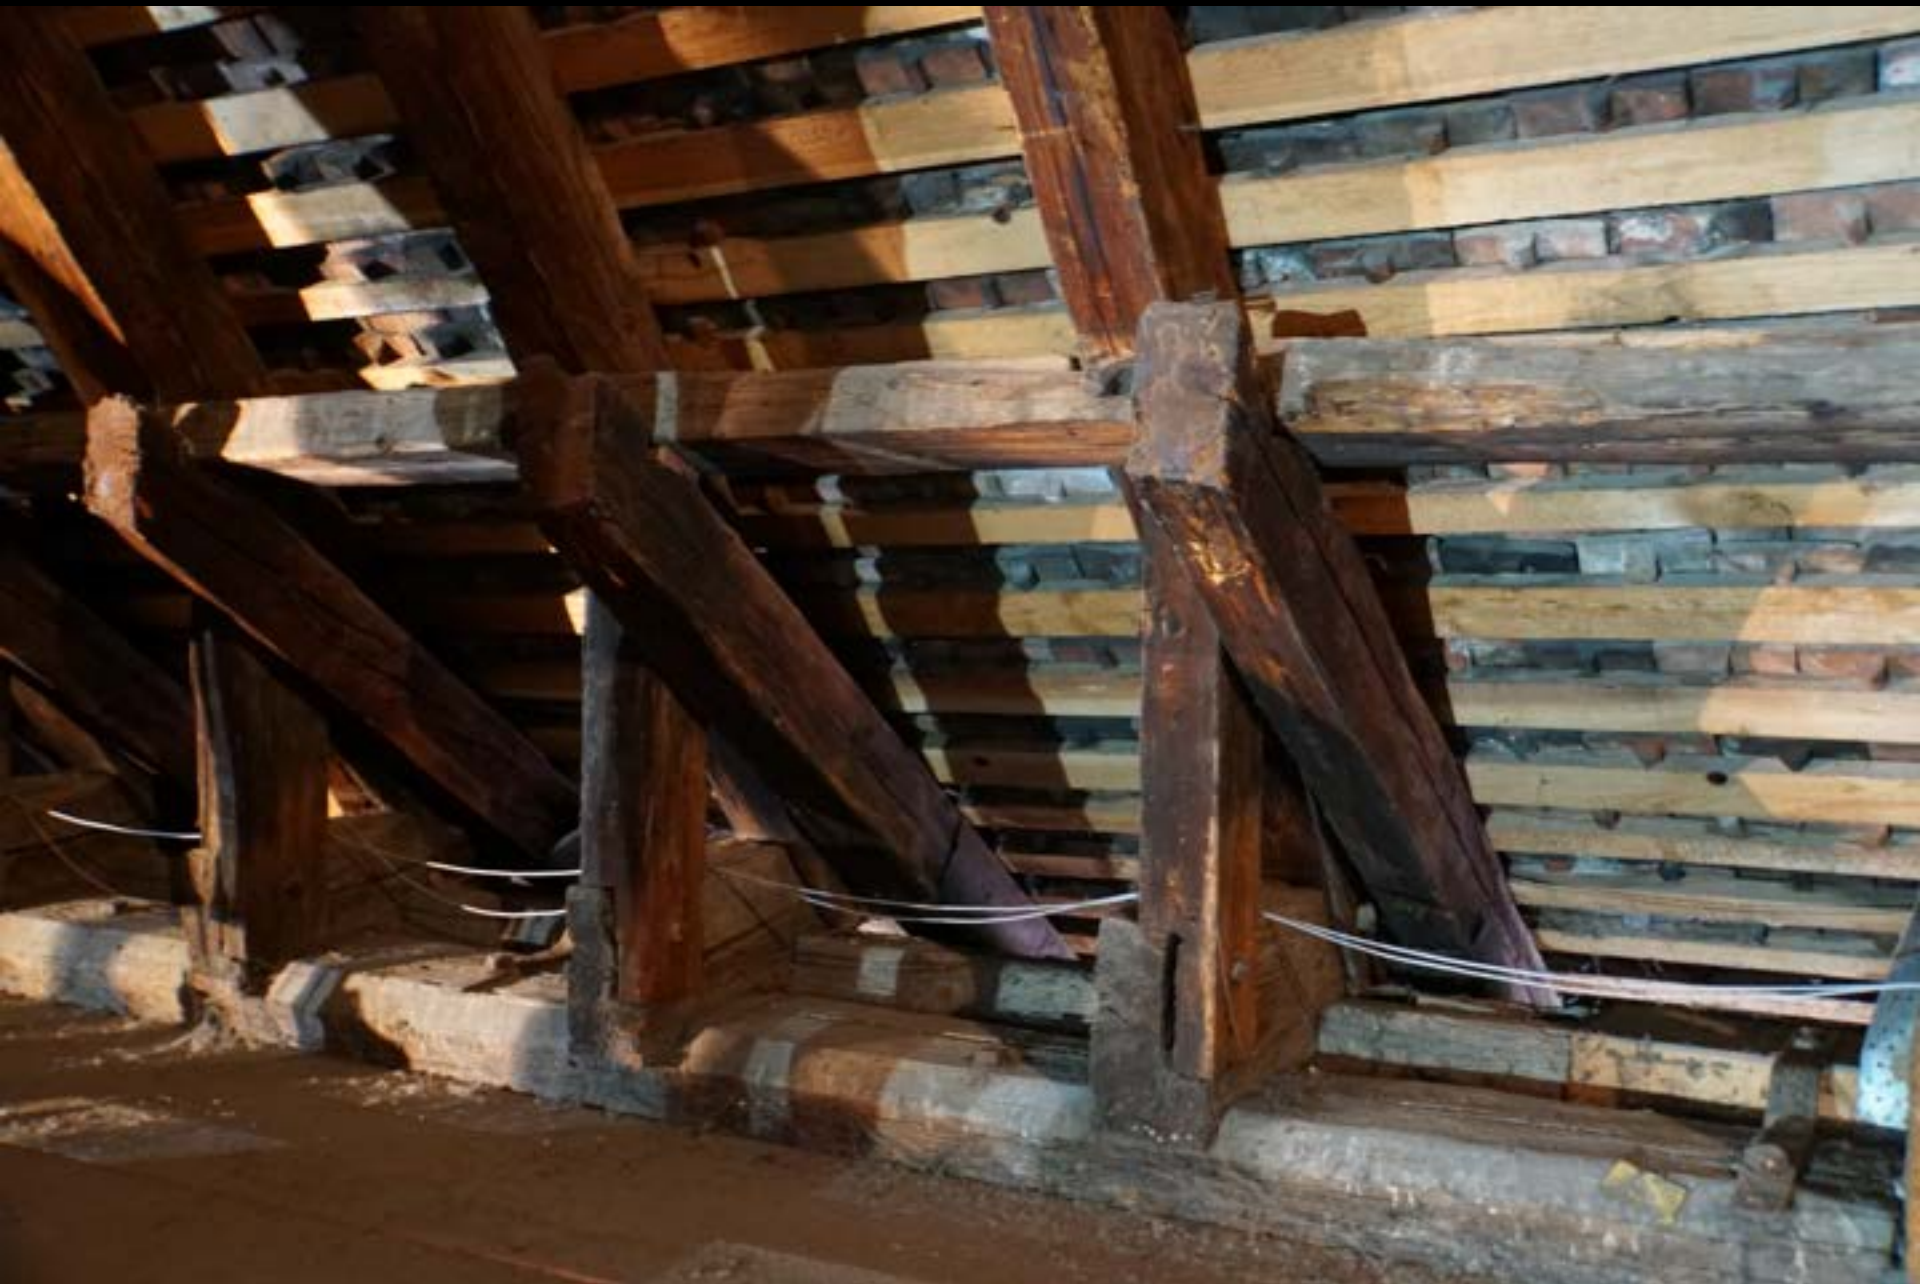
Sparrenknechte und Stichbalken (Basel, Kleines Klingenthal, 13. Jh.)

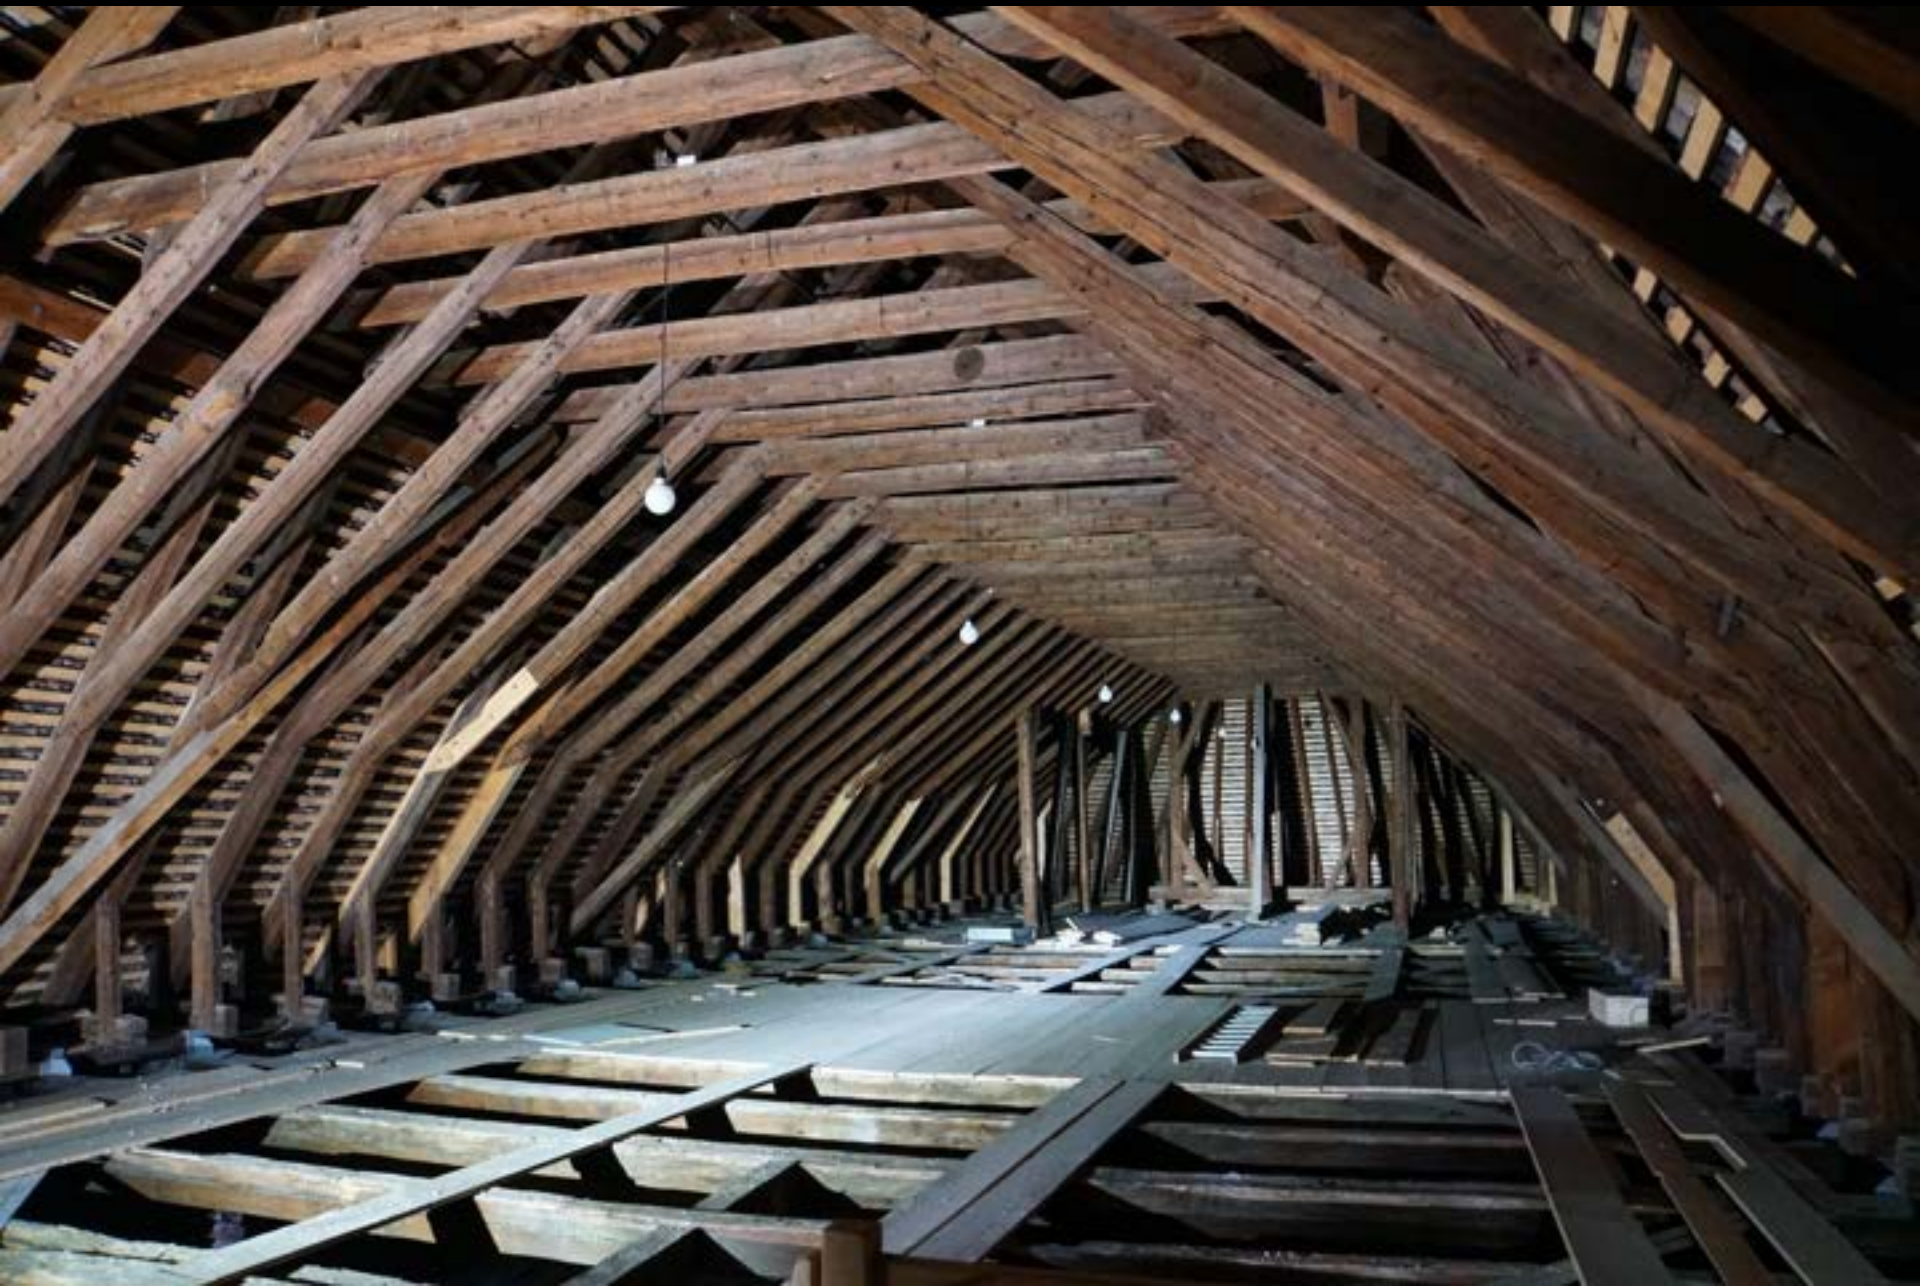
Kreuzstrebdach: Stichbalken und Ankerbalkenlage (Basel, Grosses Klingenthal, 13. Jh.)

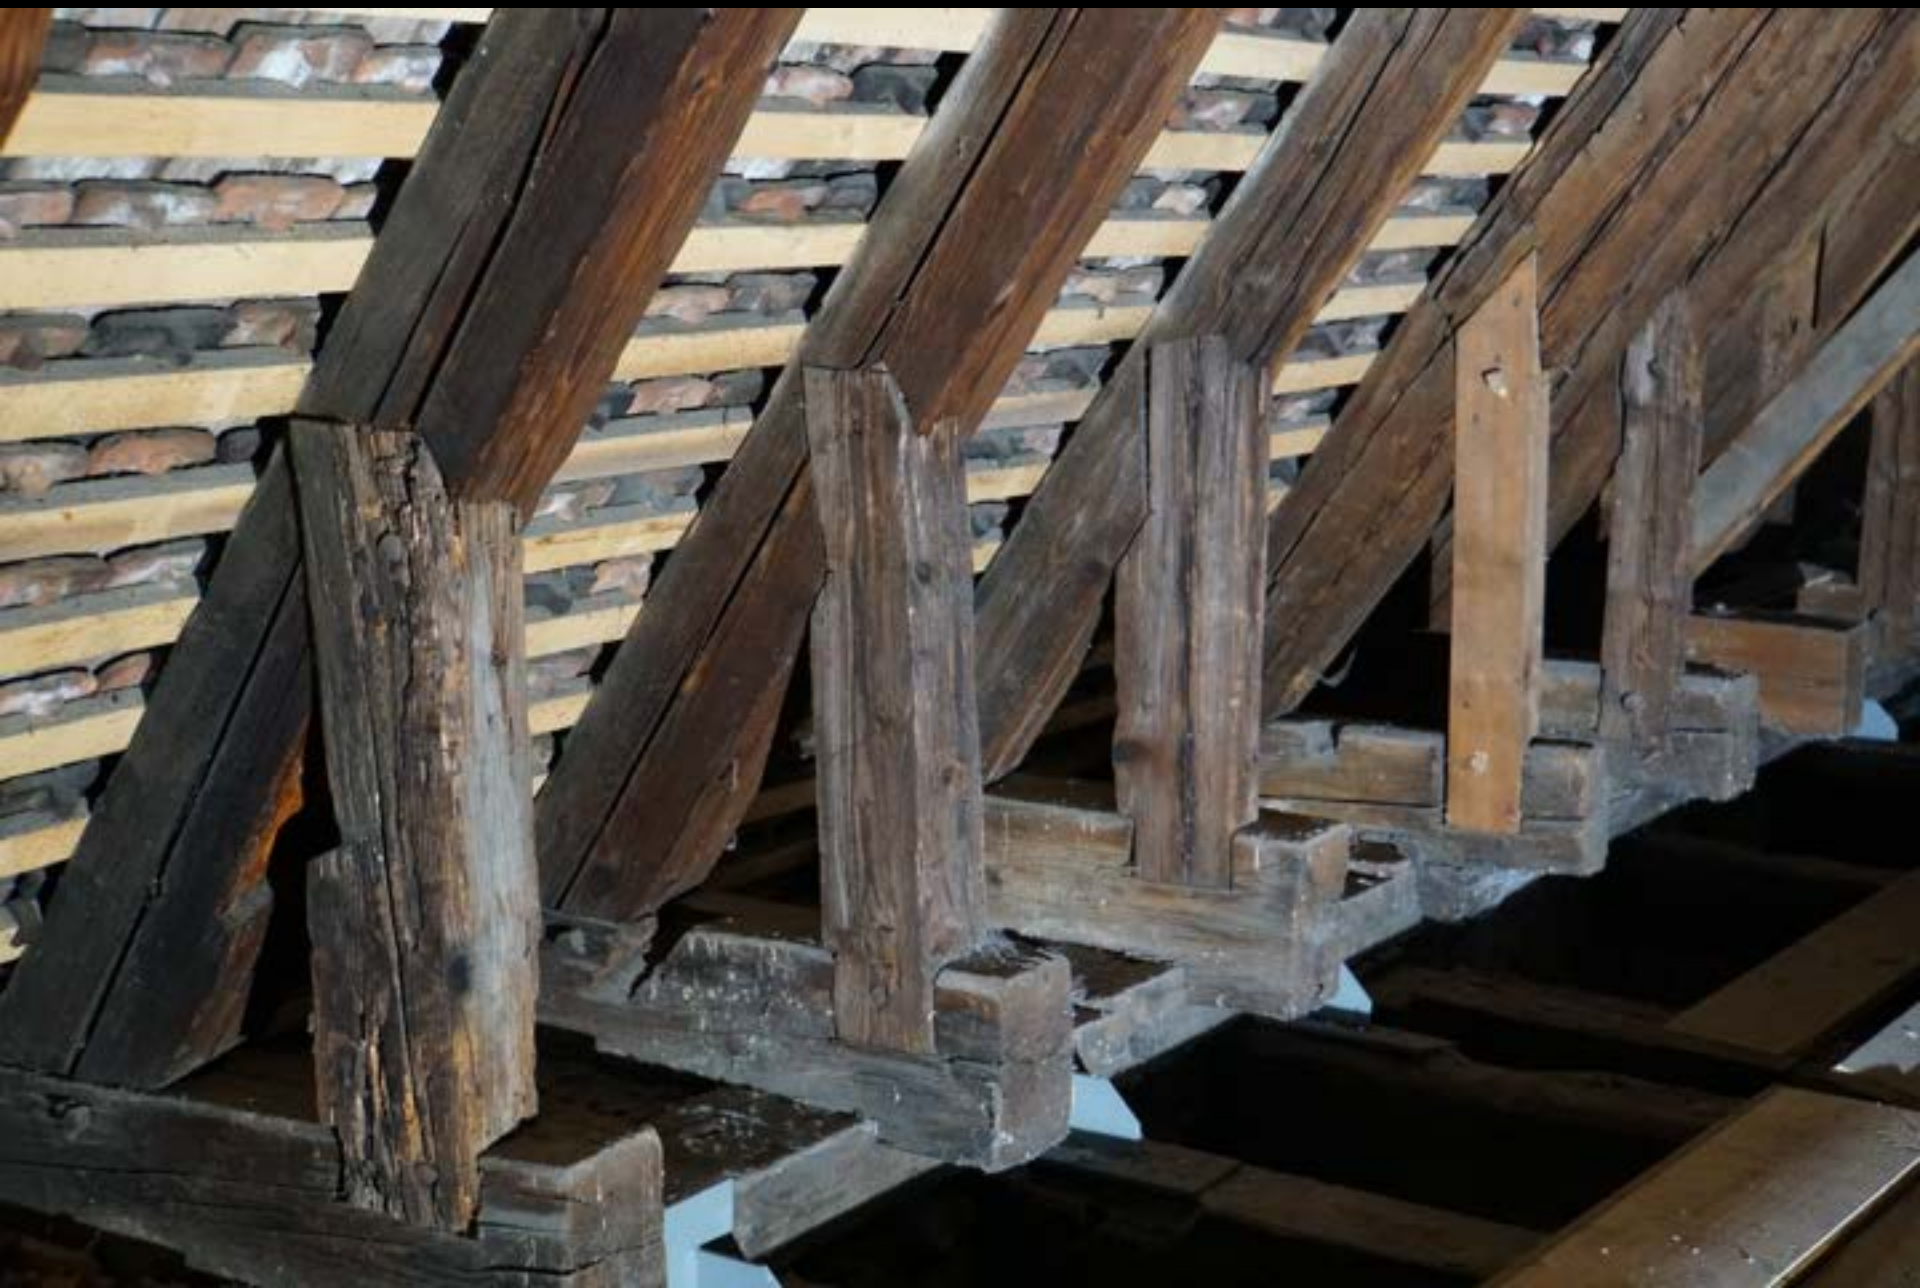
Kreuzstrebendach: Stichbalken Sparrenknechte (Basel, Grosses Klingenthal, 13. Jh.)

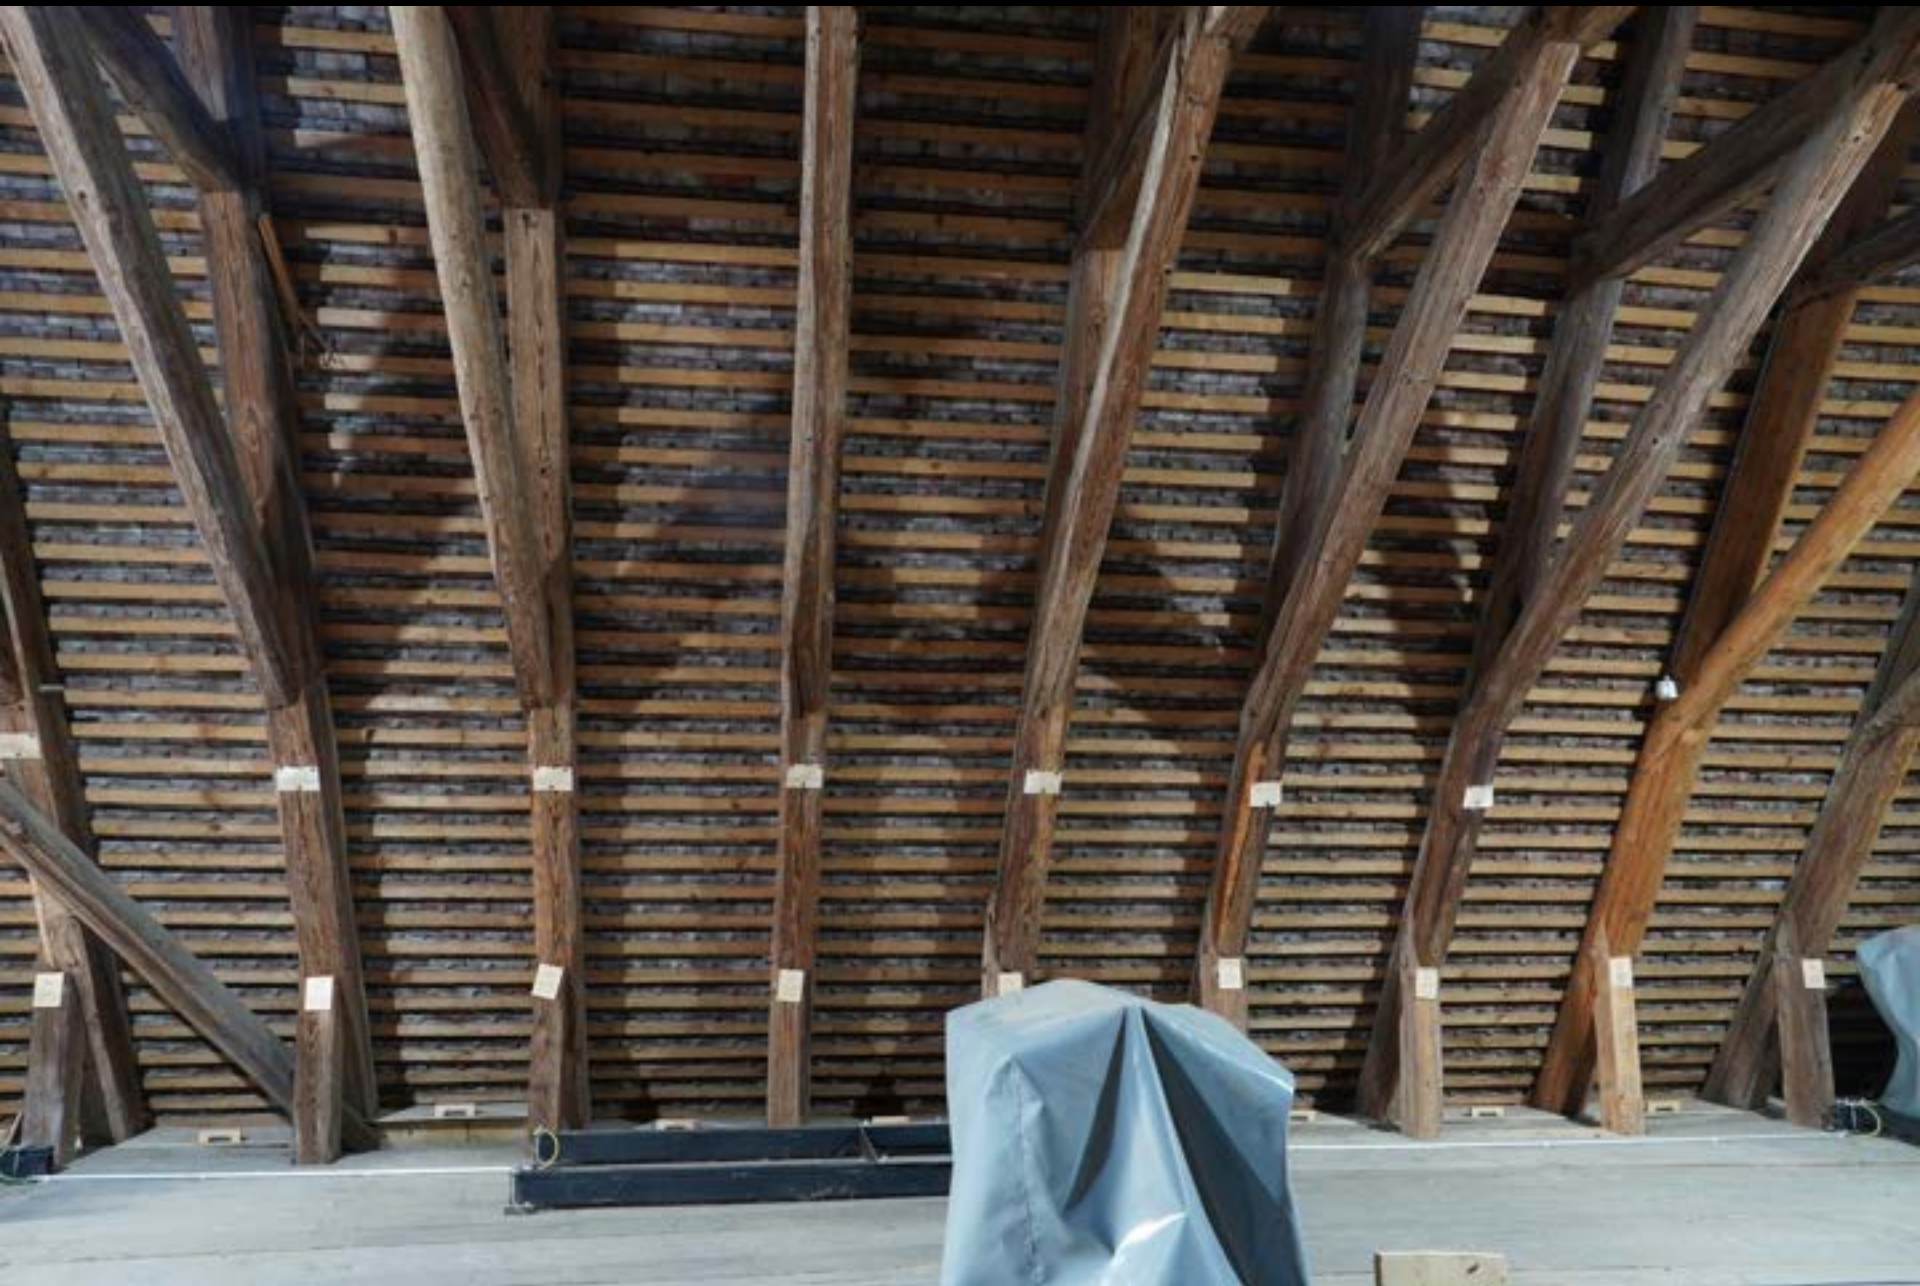
Kreuzstrebdach (Klosterkirche Königsfelden bei Windisch AG, 1315d). Fehlen eines Längsverbandes
