Holz III – Vom reinen Sparrendach zum „stehenden Stuhl“

Stefan M. Holzer, ETH Zürich

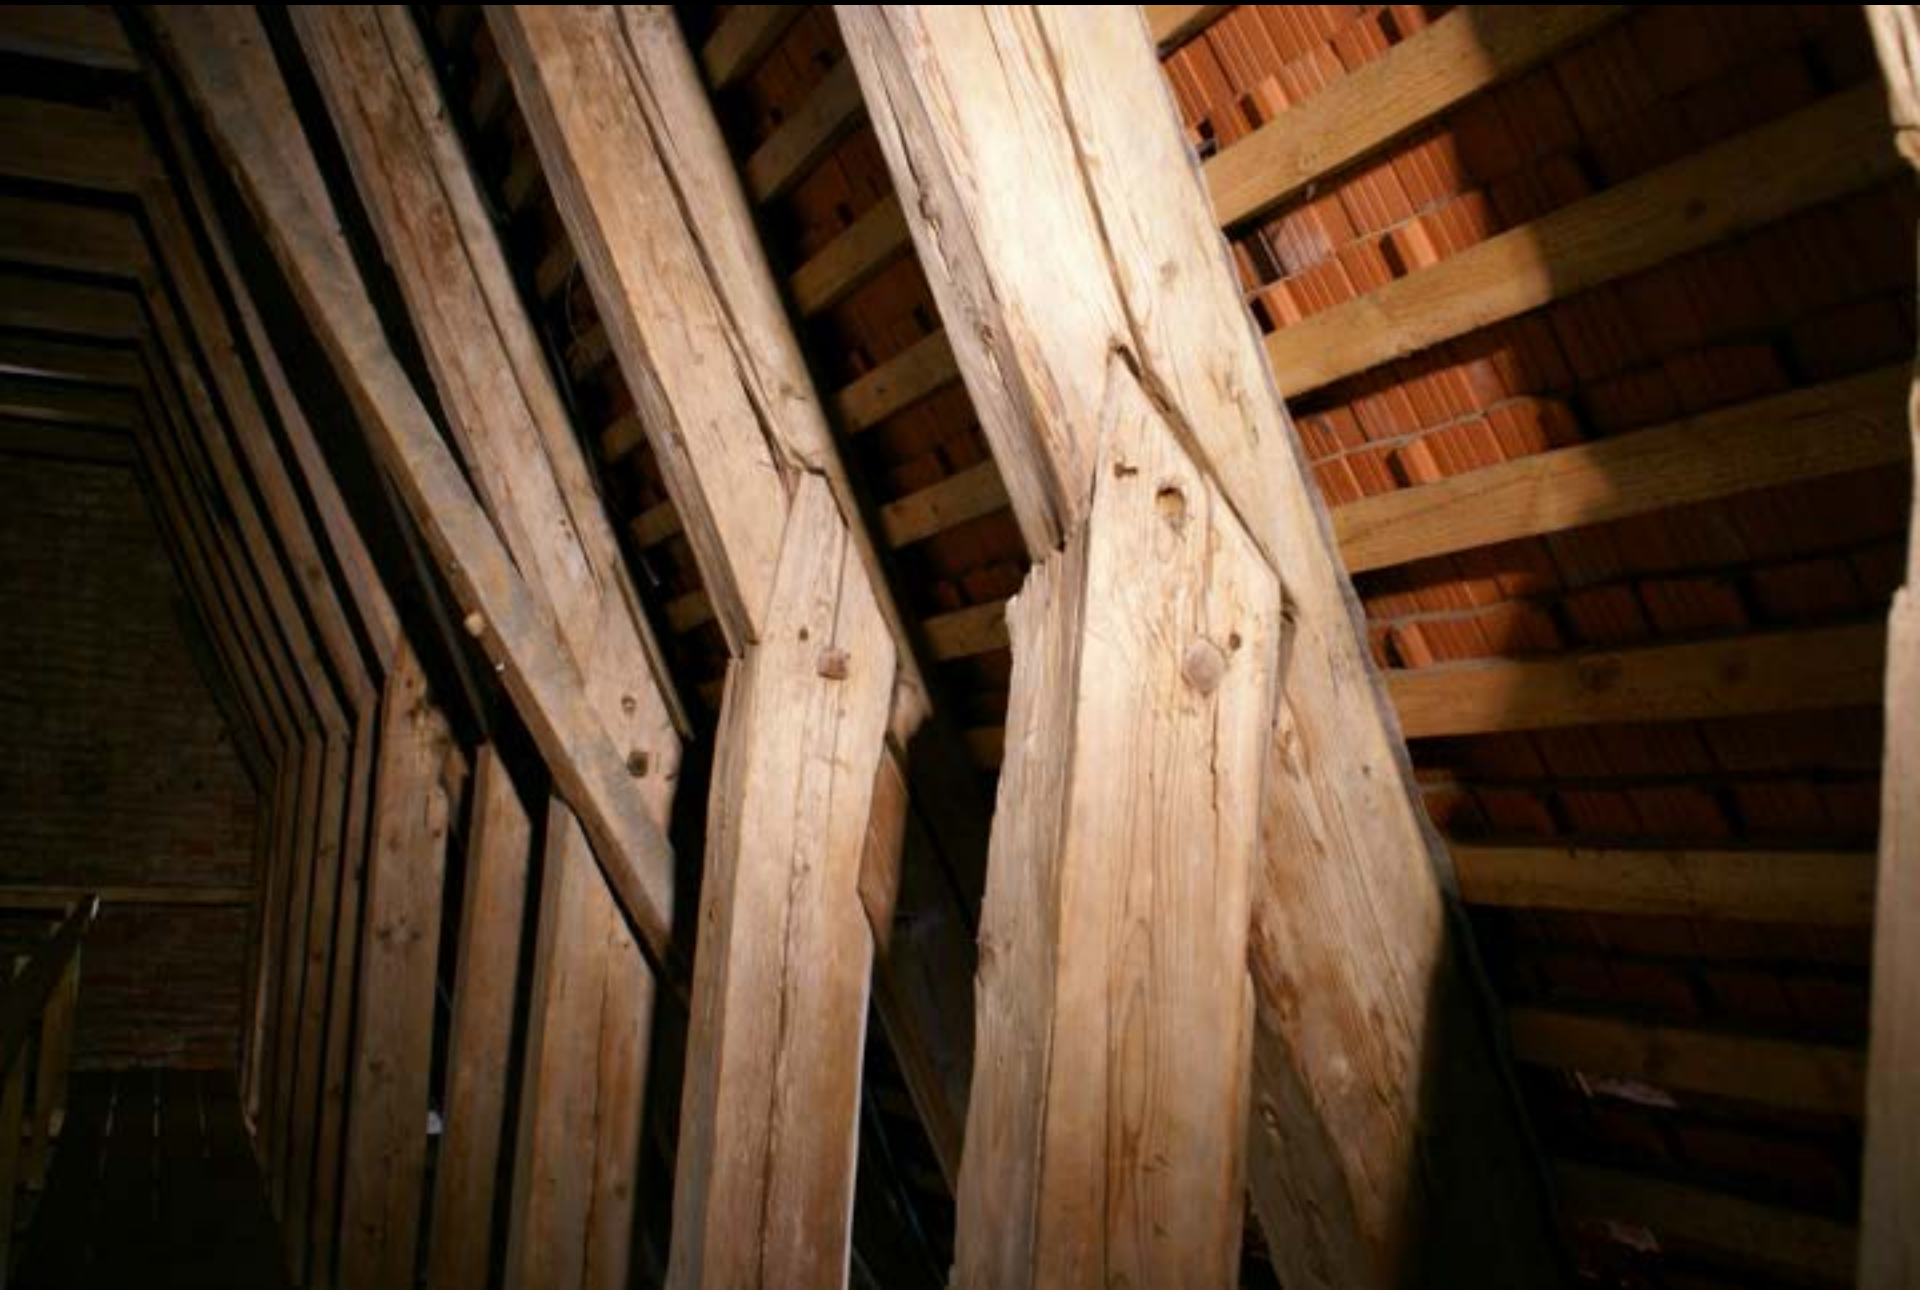
München, Maria Ramersdorf, Anschlüsse der Hängesäulen (14. Jh.)

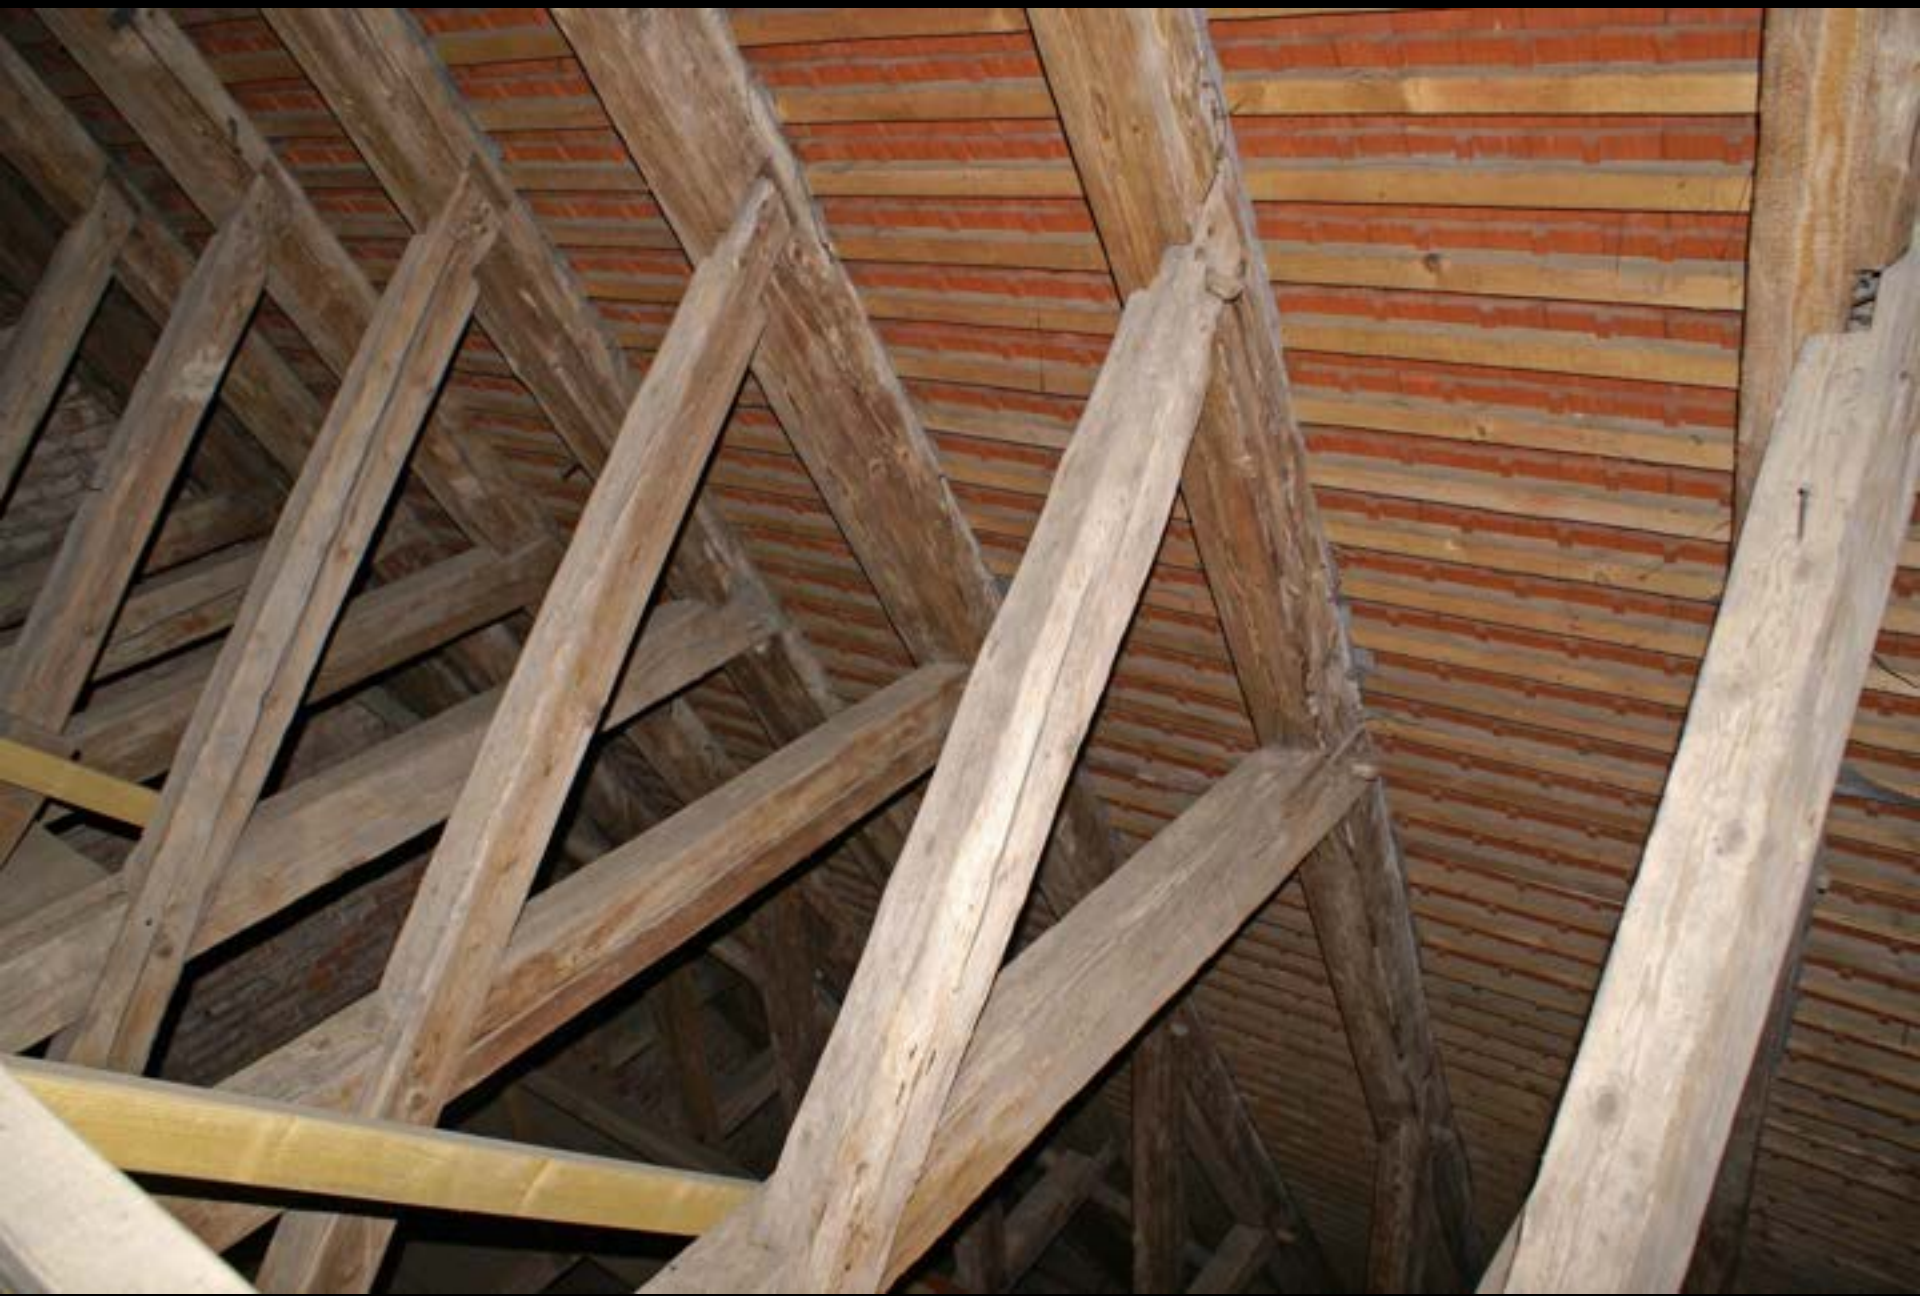
München, Maria Ramersdorf, Anschlüsse der Kehlbalken und Kreuzstreben (14. Jh.)

Weisschwanzblatt (einseitiges Schwalbenschwanzblatt), als zugfeste Verbindung konzipiert

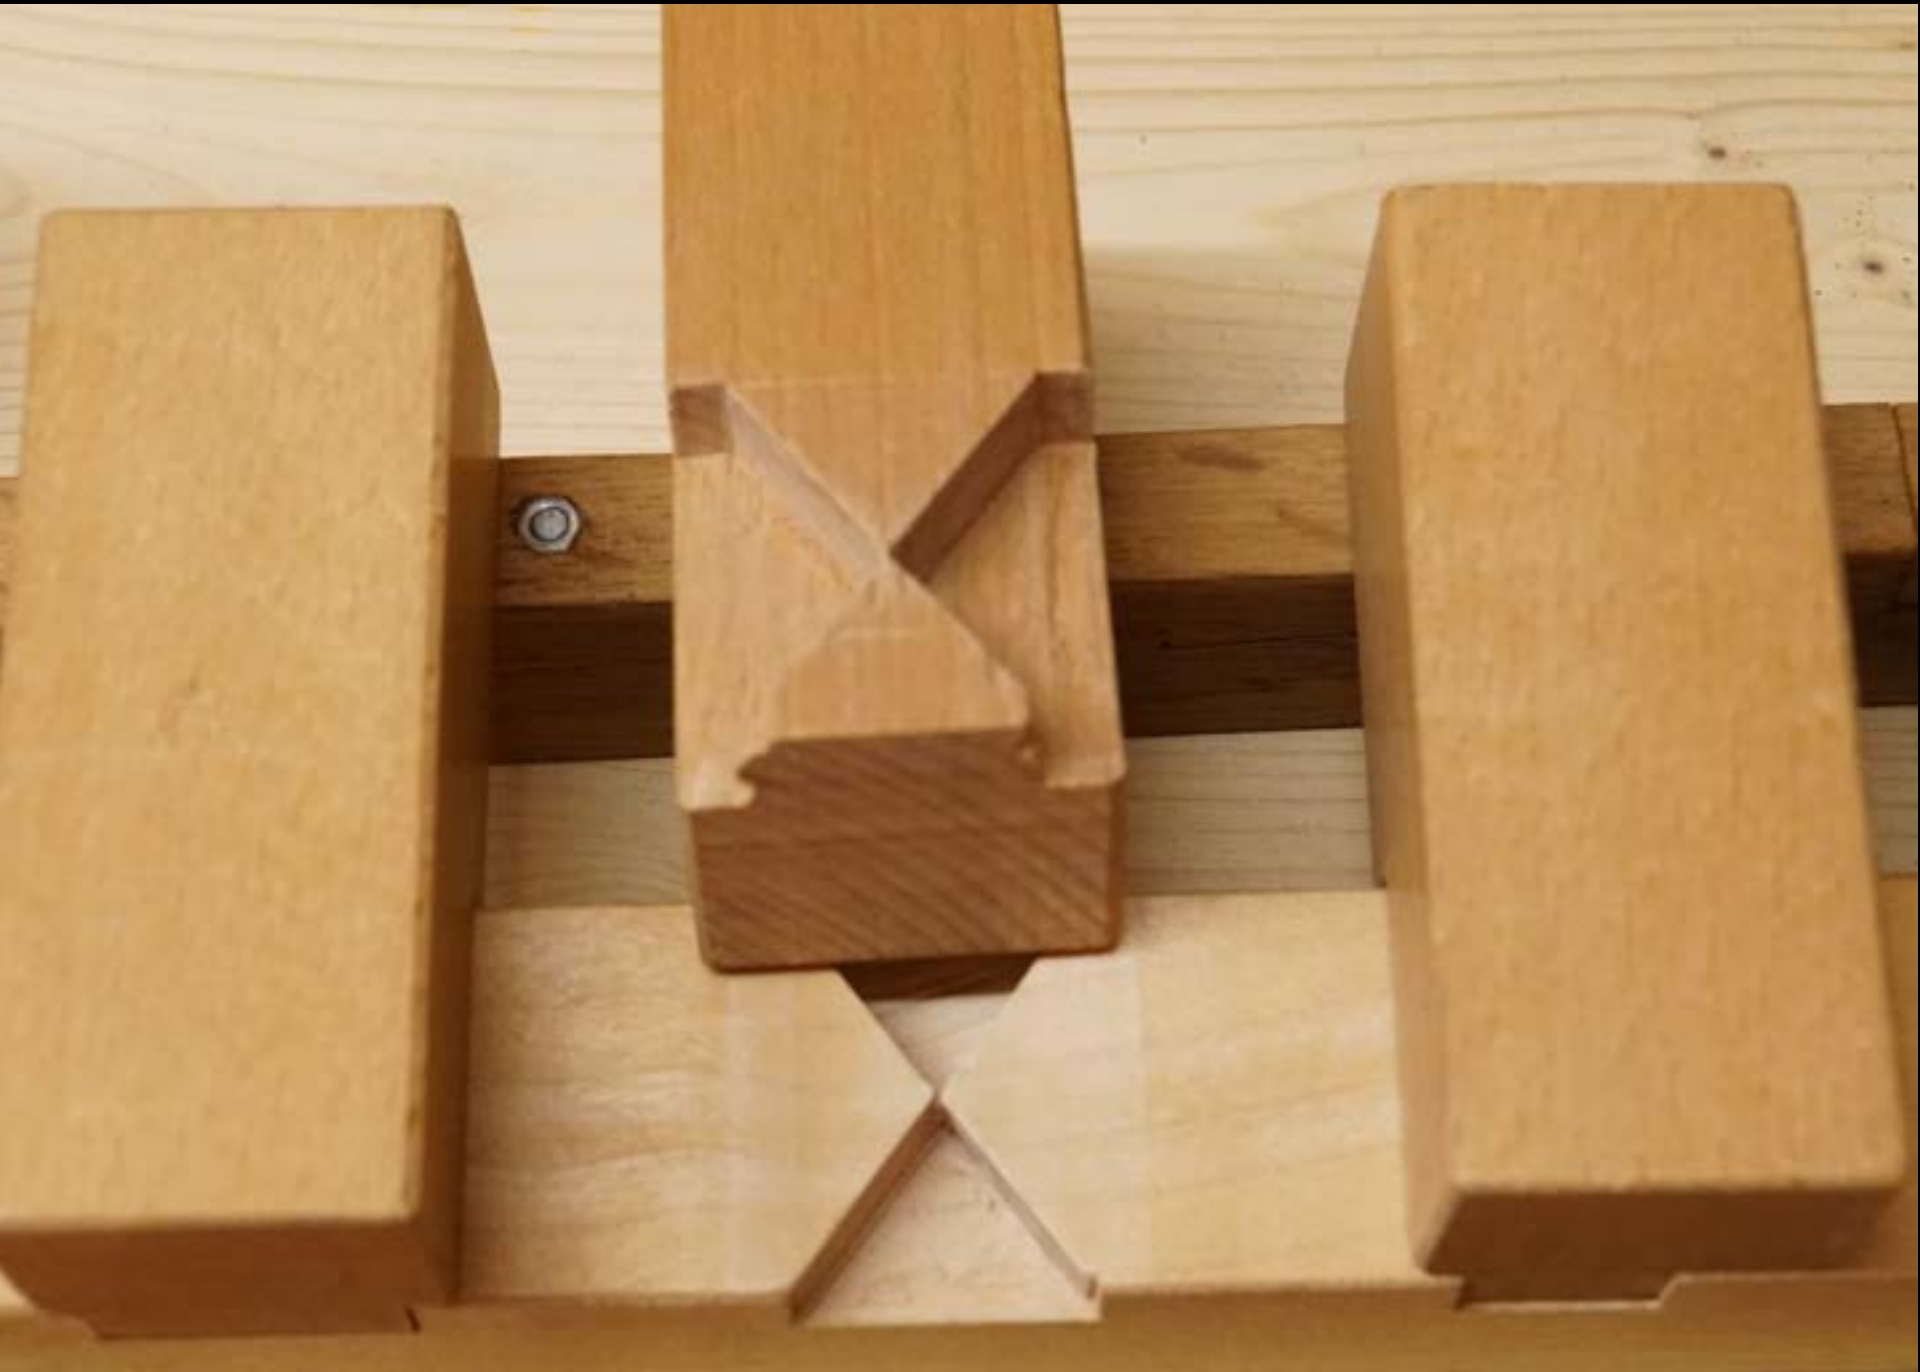
Verbindung zwischen Mauerlatte und Gespärre: Kreuzkamm (Fachwerkmuseum Unterstammheim)

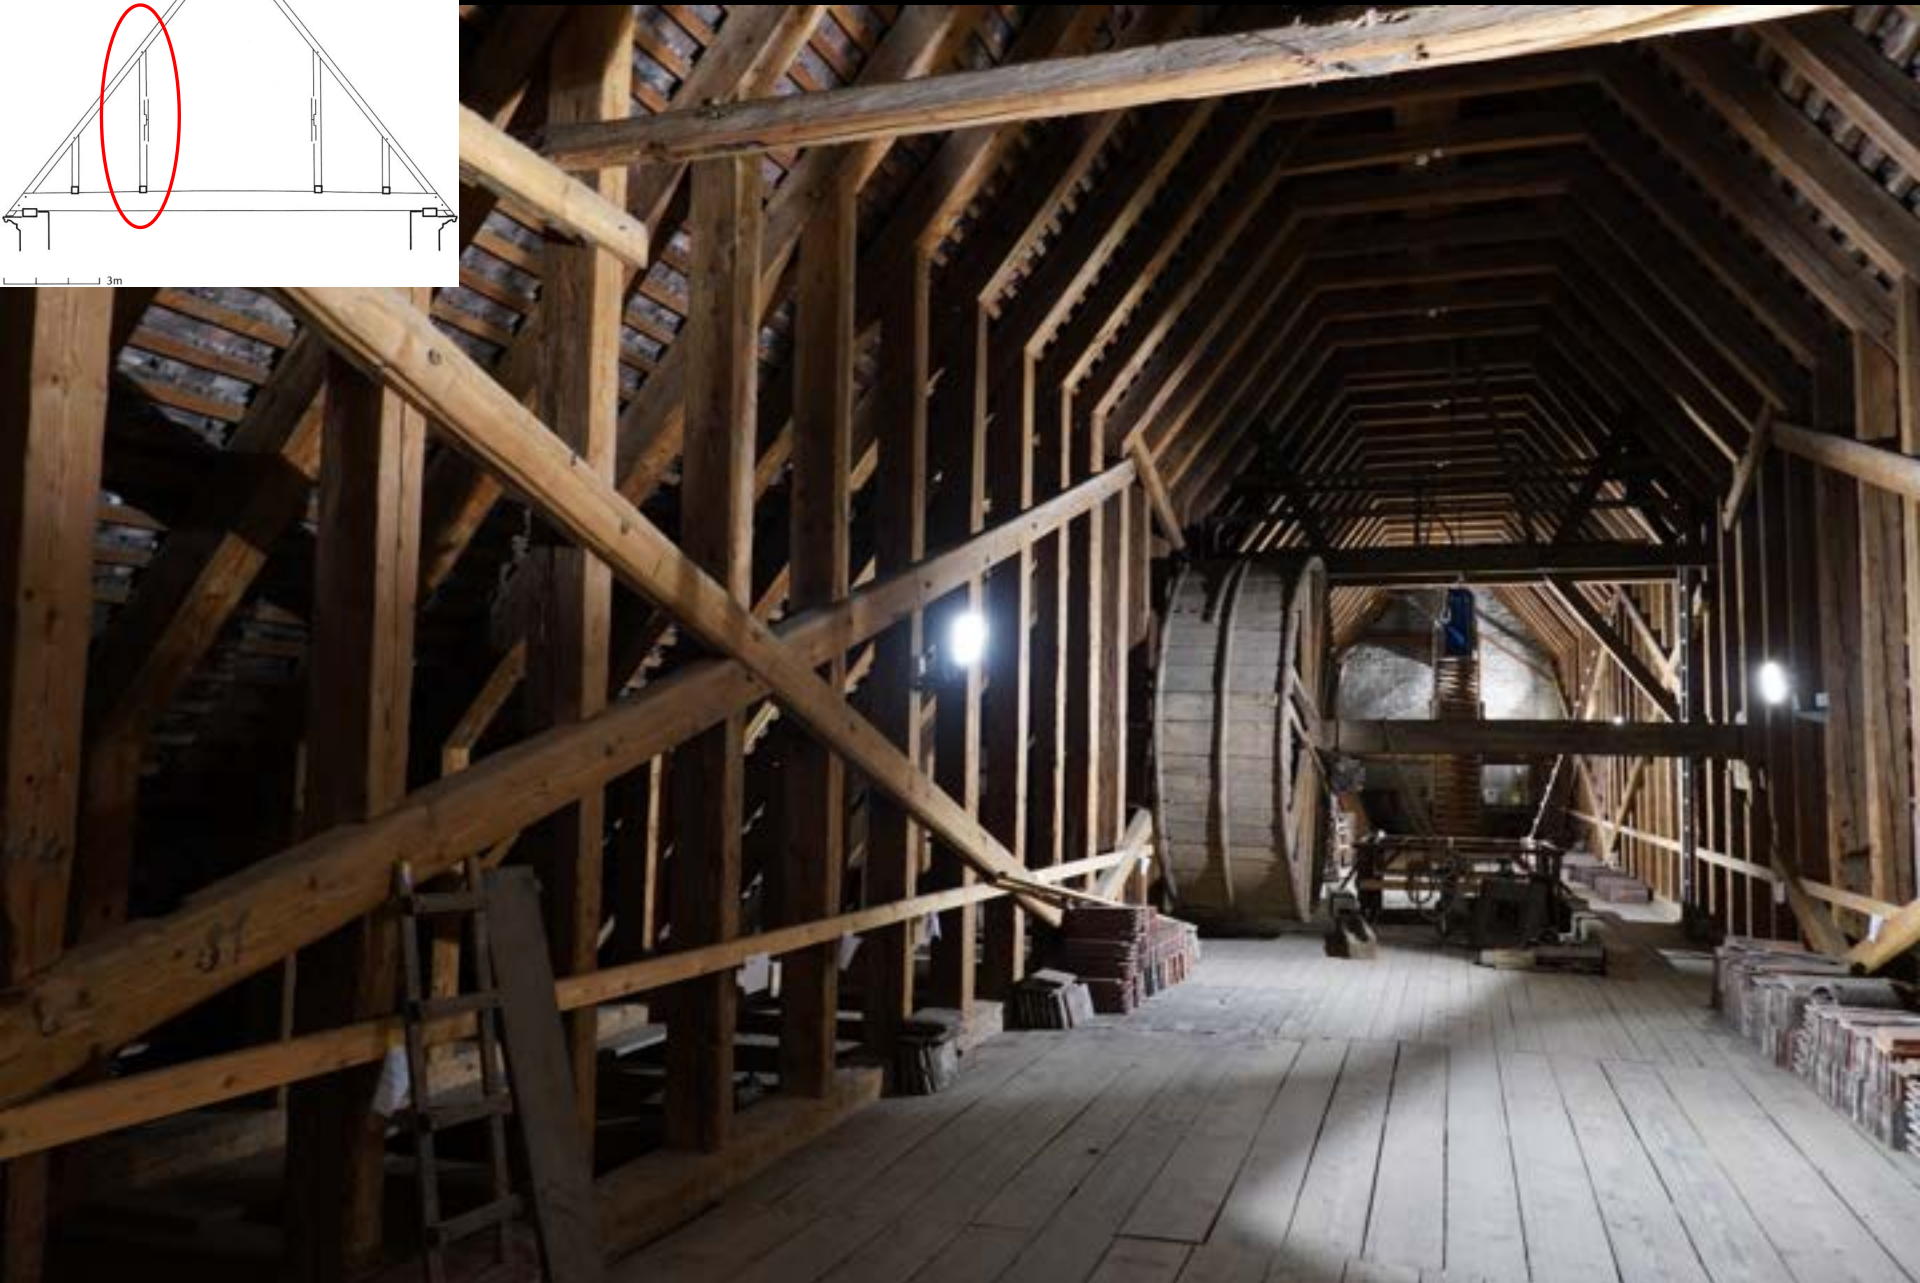
Dachwerk des Münsters Konstanz (1239d). „Ständerwand“ (poteaux) und Windrispen (contreventement)

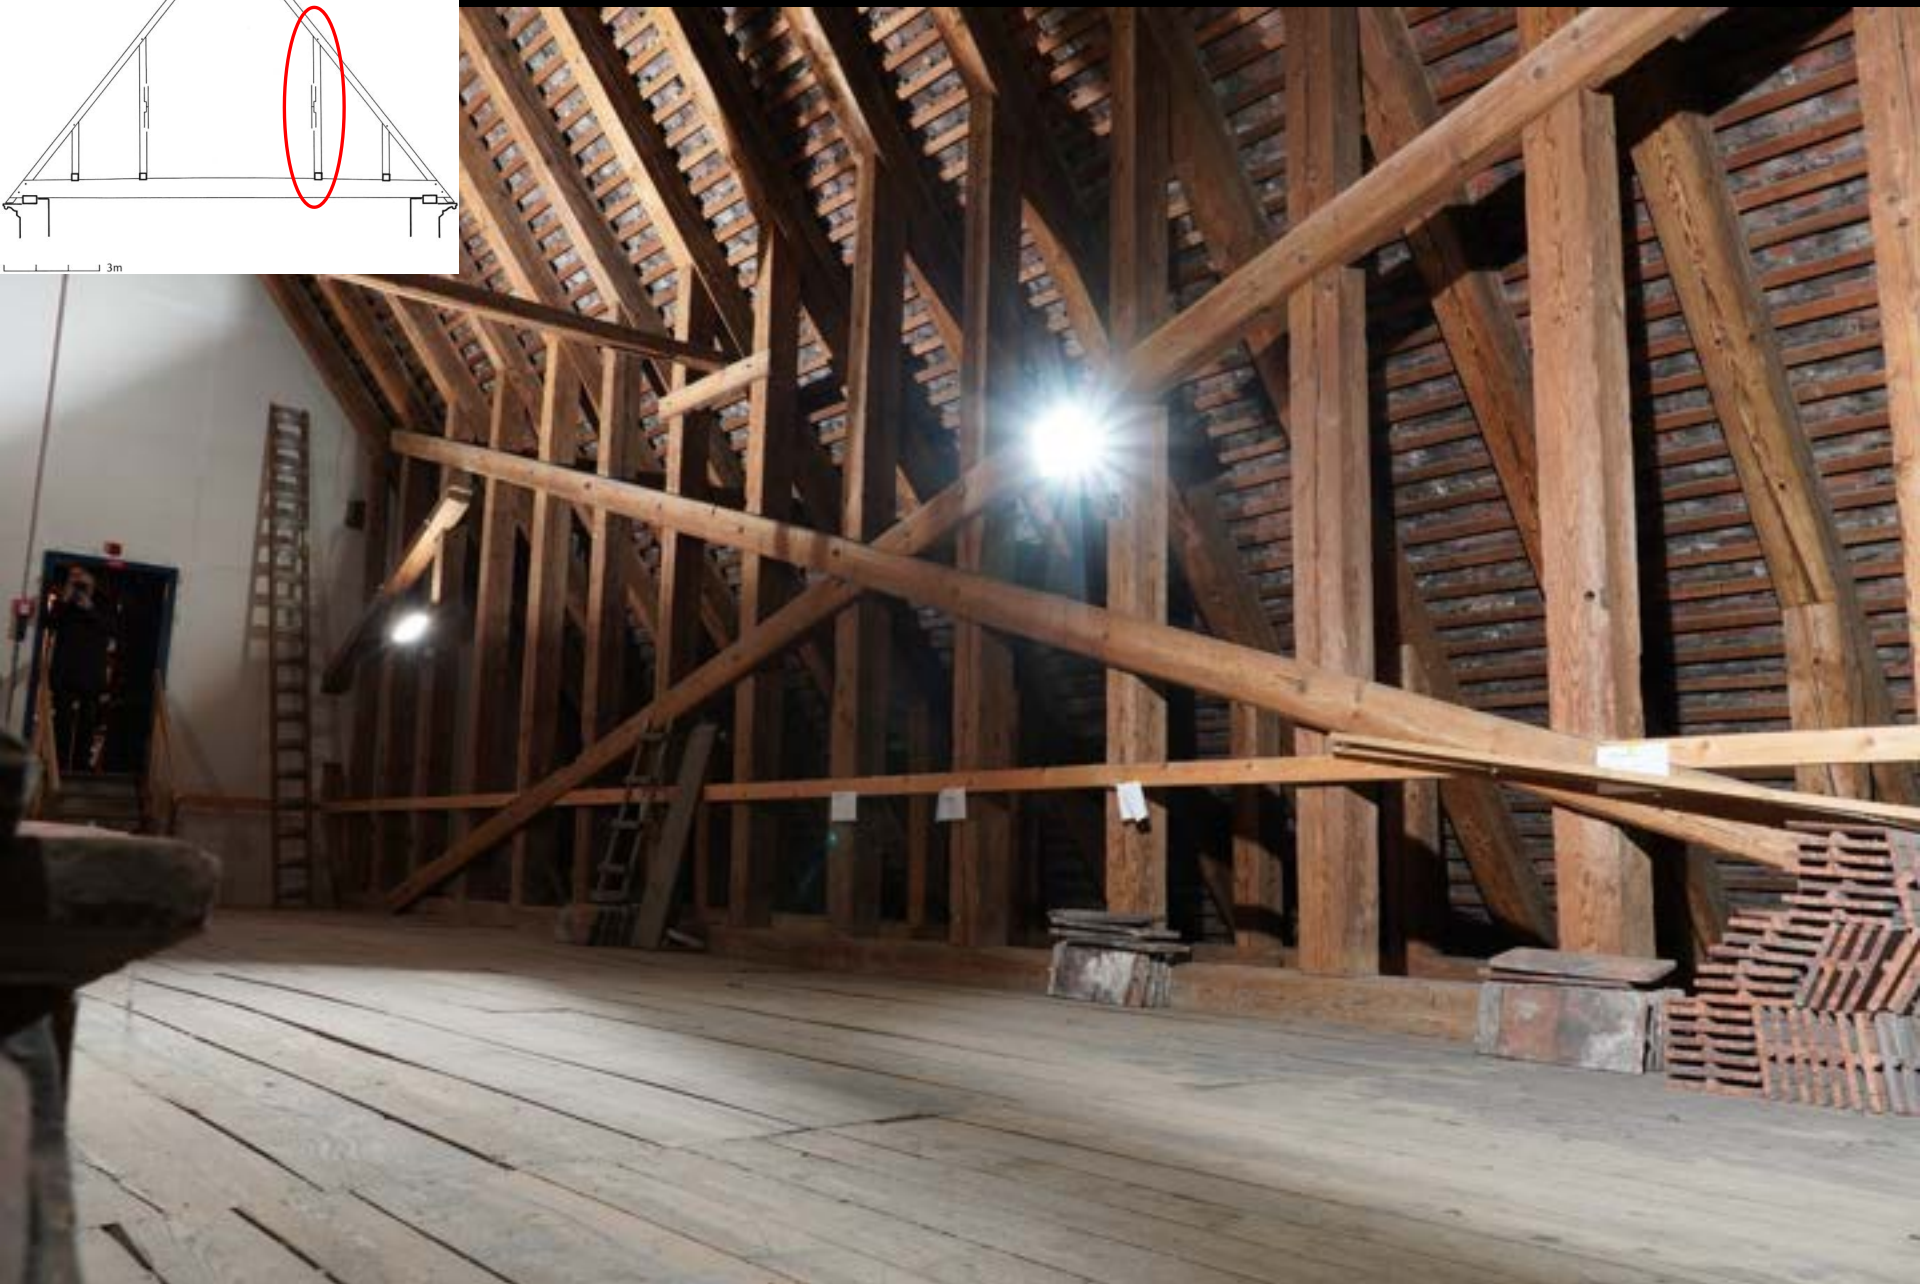
Dachwerk des Münsters Konstanz (1239d). „Ständerwand“ und Windrispen

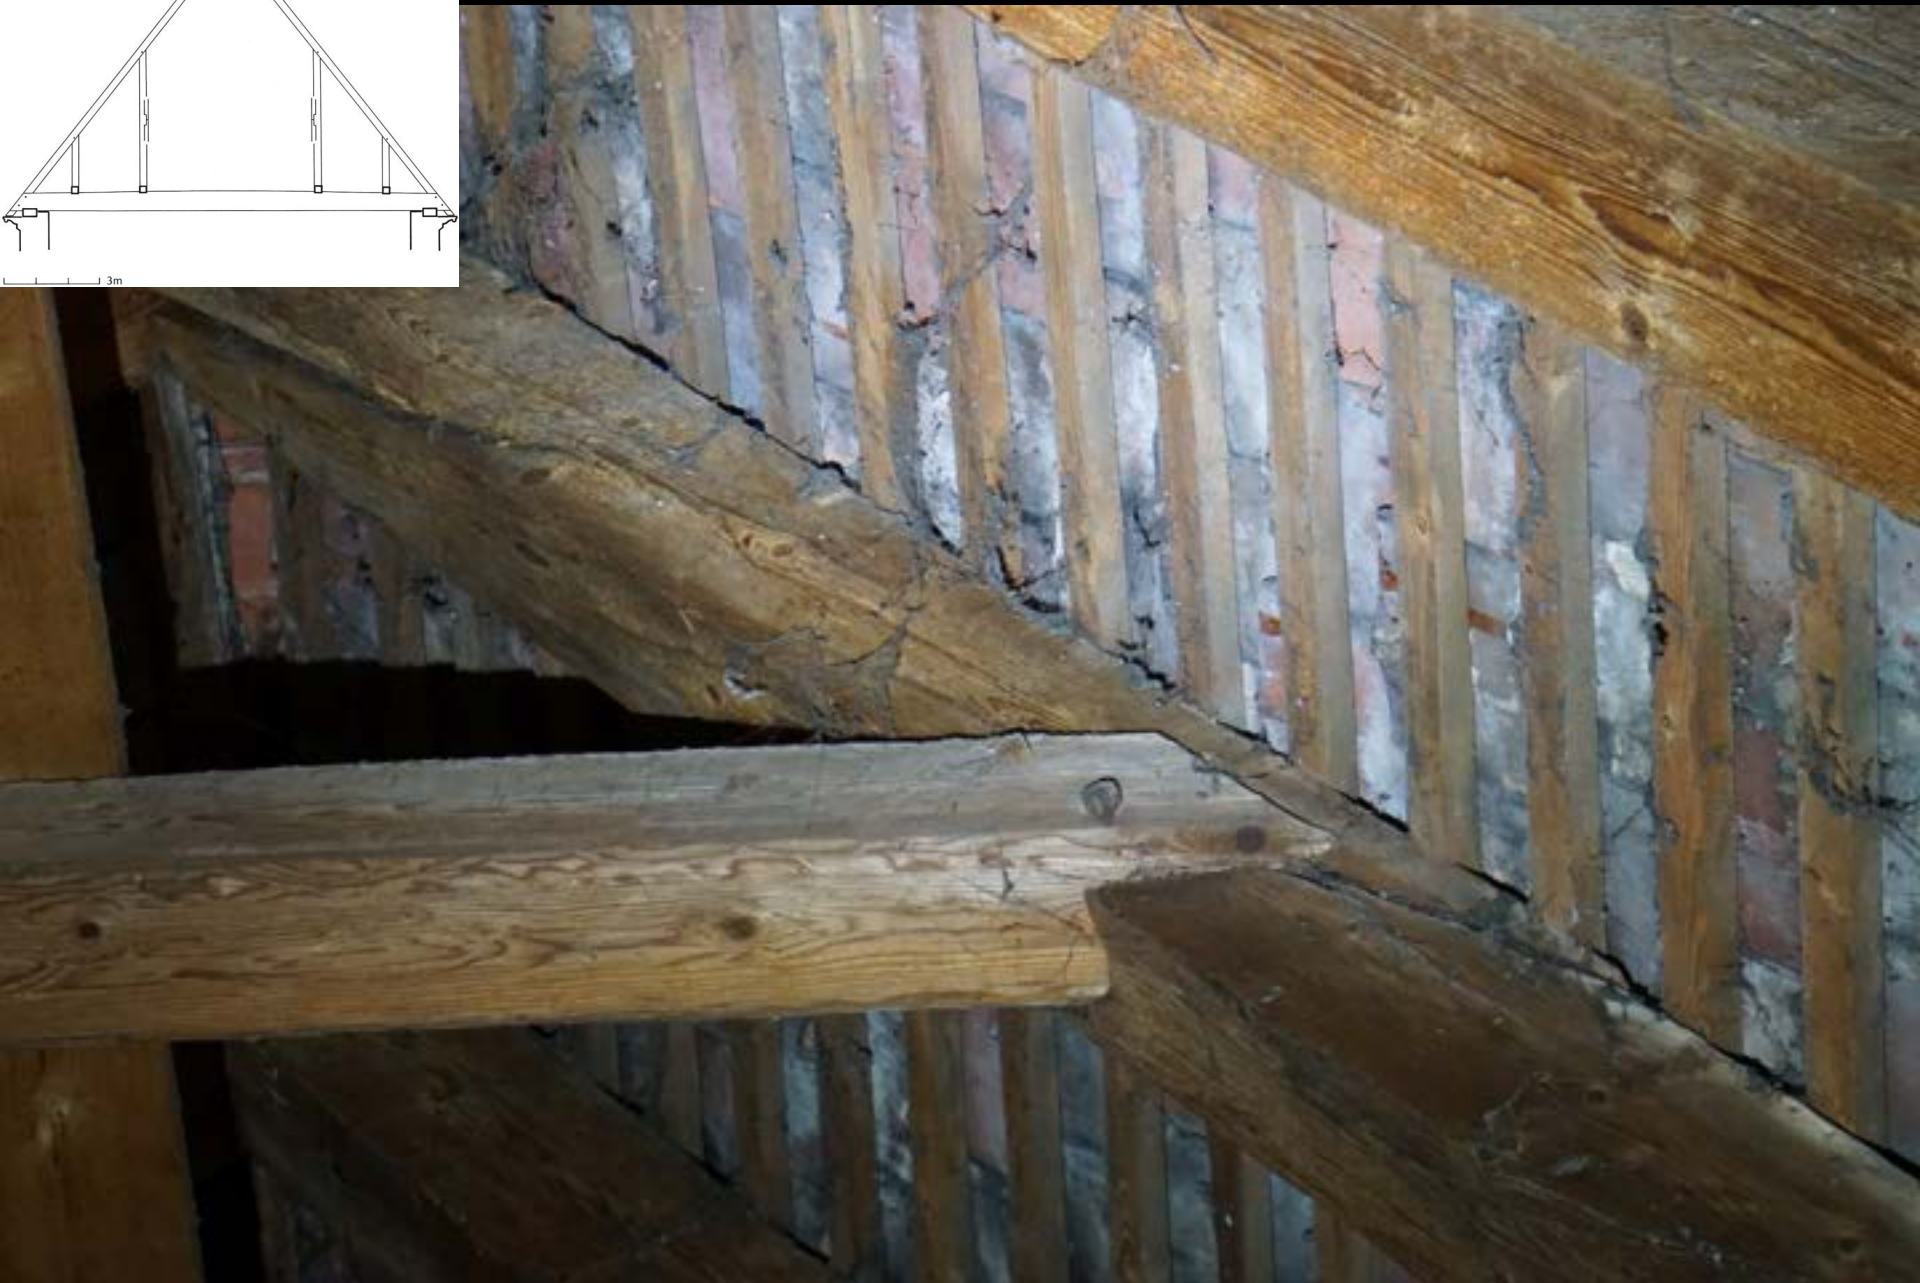
Dachwerk des Münsters Konstanz (1239d): Hahnenbalken (Kehlbalken)

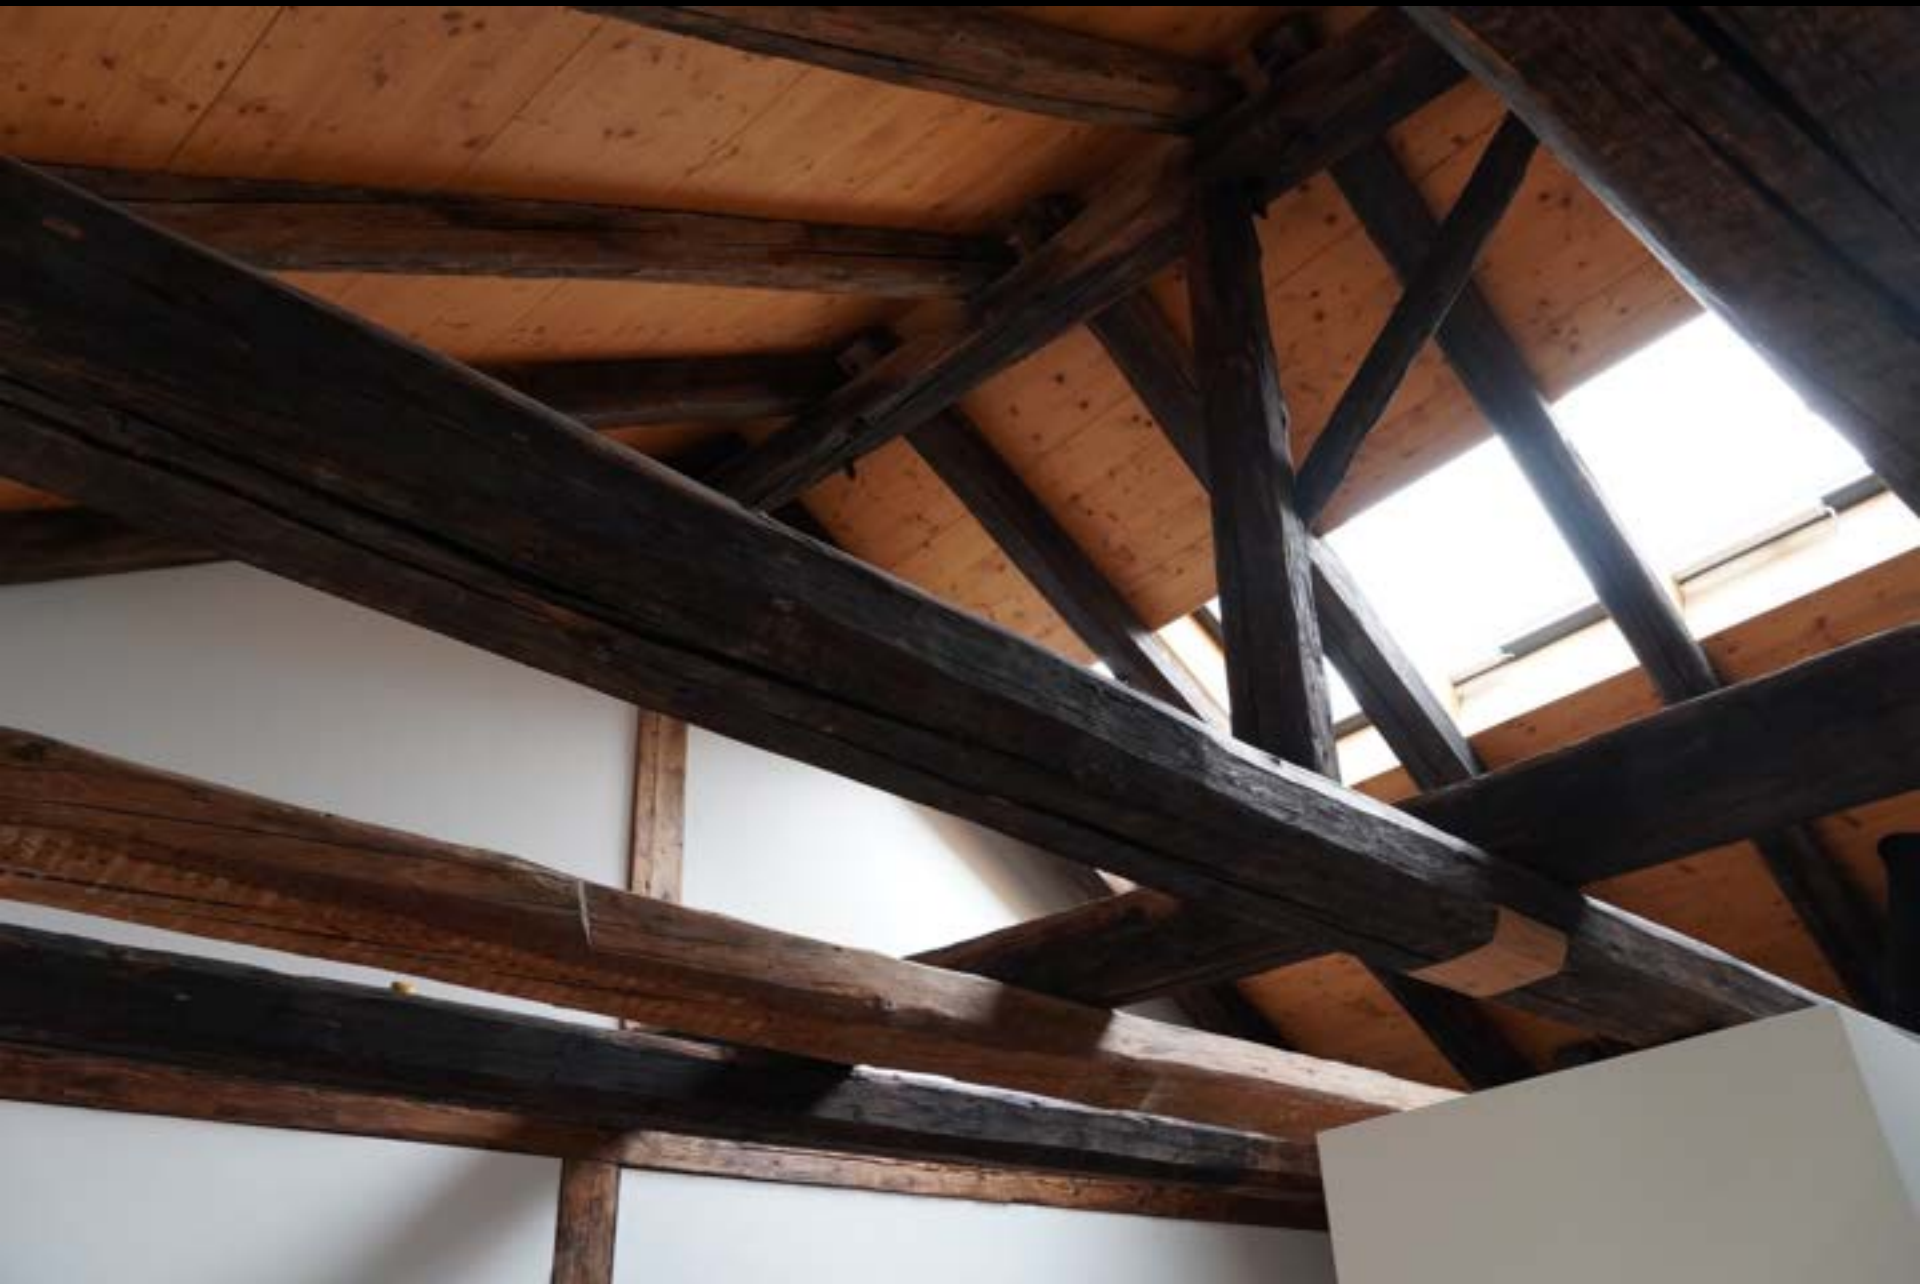
Konstanz, Wohnhaus Hussenstrasse, Pfettendach auf Längstragwerk gelagert

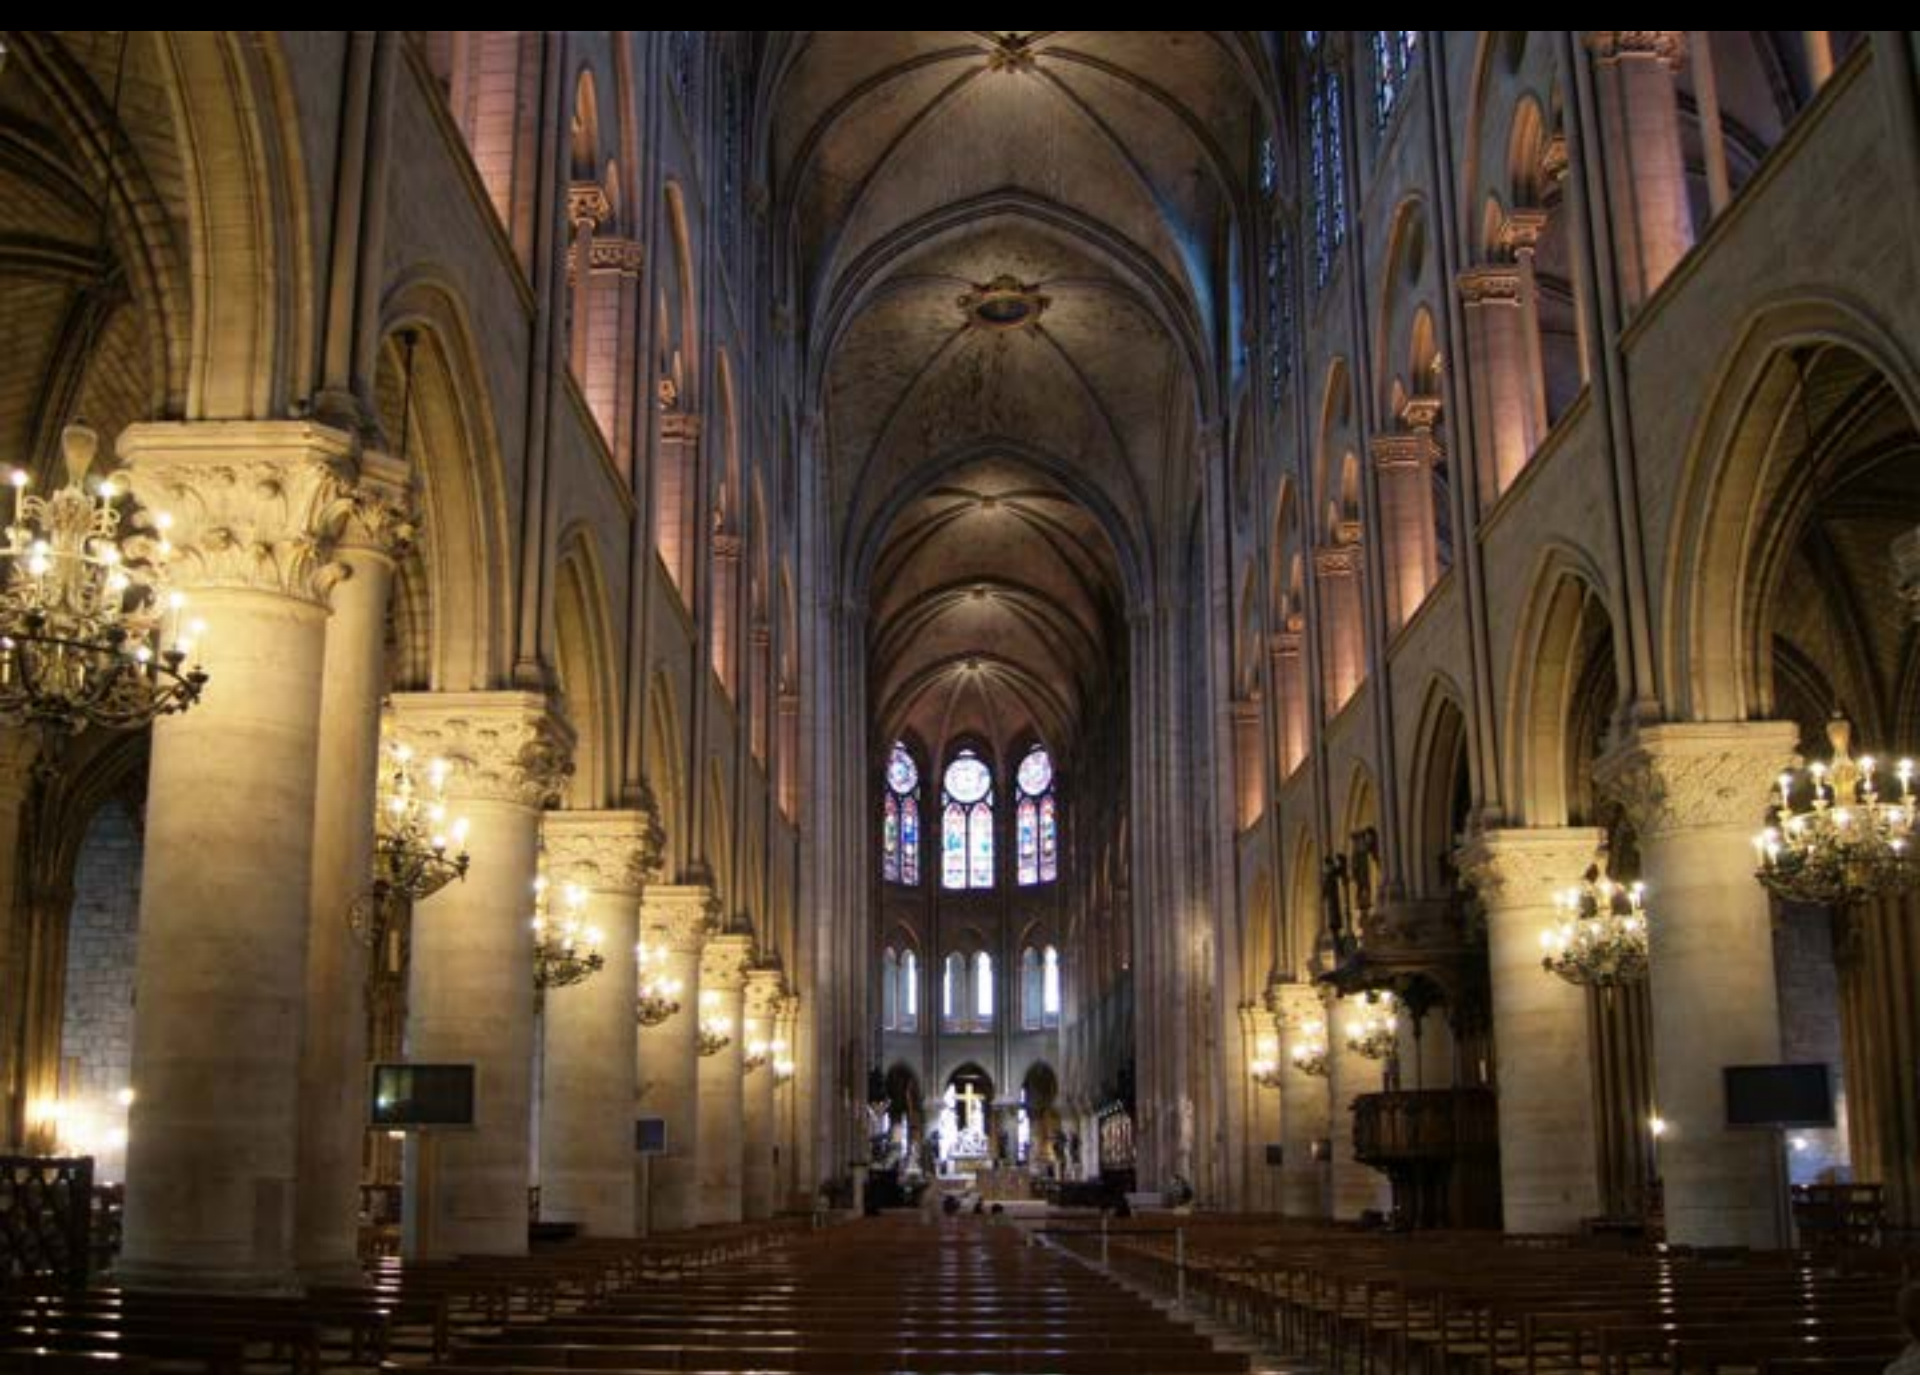
Dachwerk des Refektoriums von Saint-Martin-des-Champs, Paris (1220d; Bauaufnahme Henri Deneux)
Längstragwerk: Aufstellhilfe, Längsaussteifung, redundanter Lastabtrag?

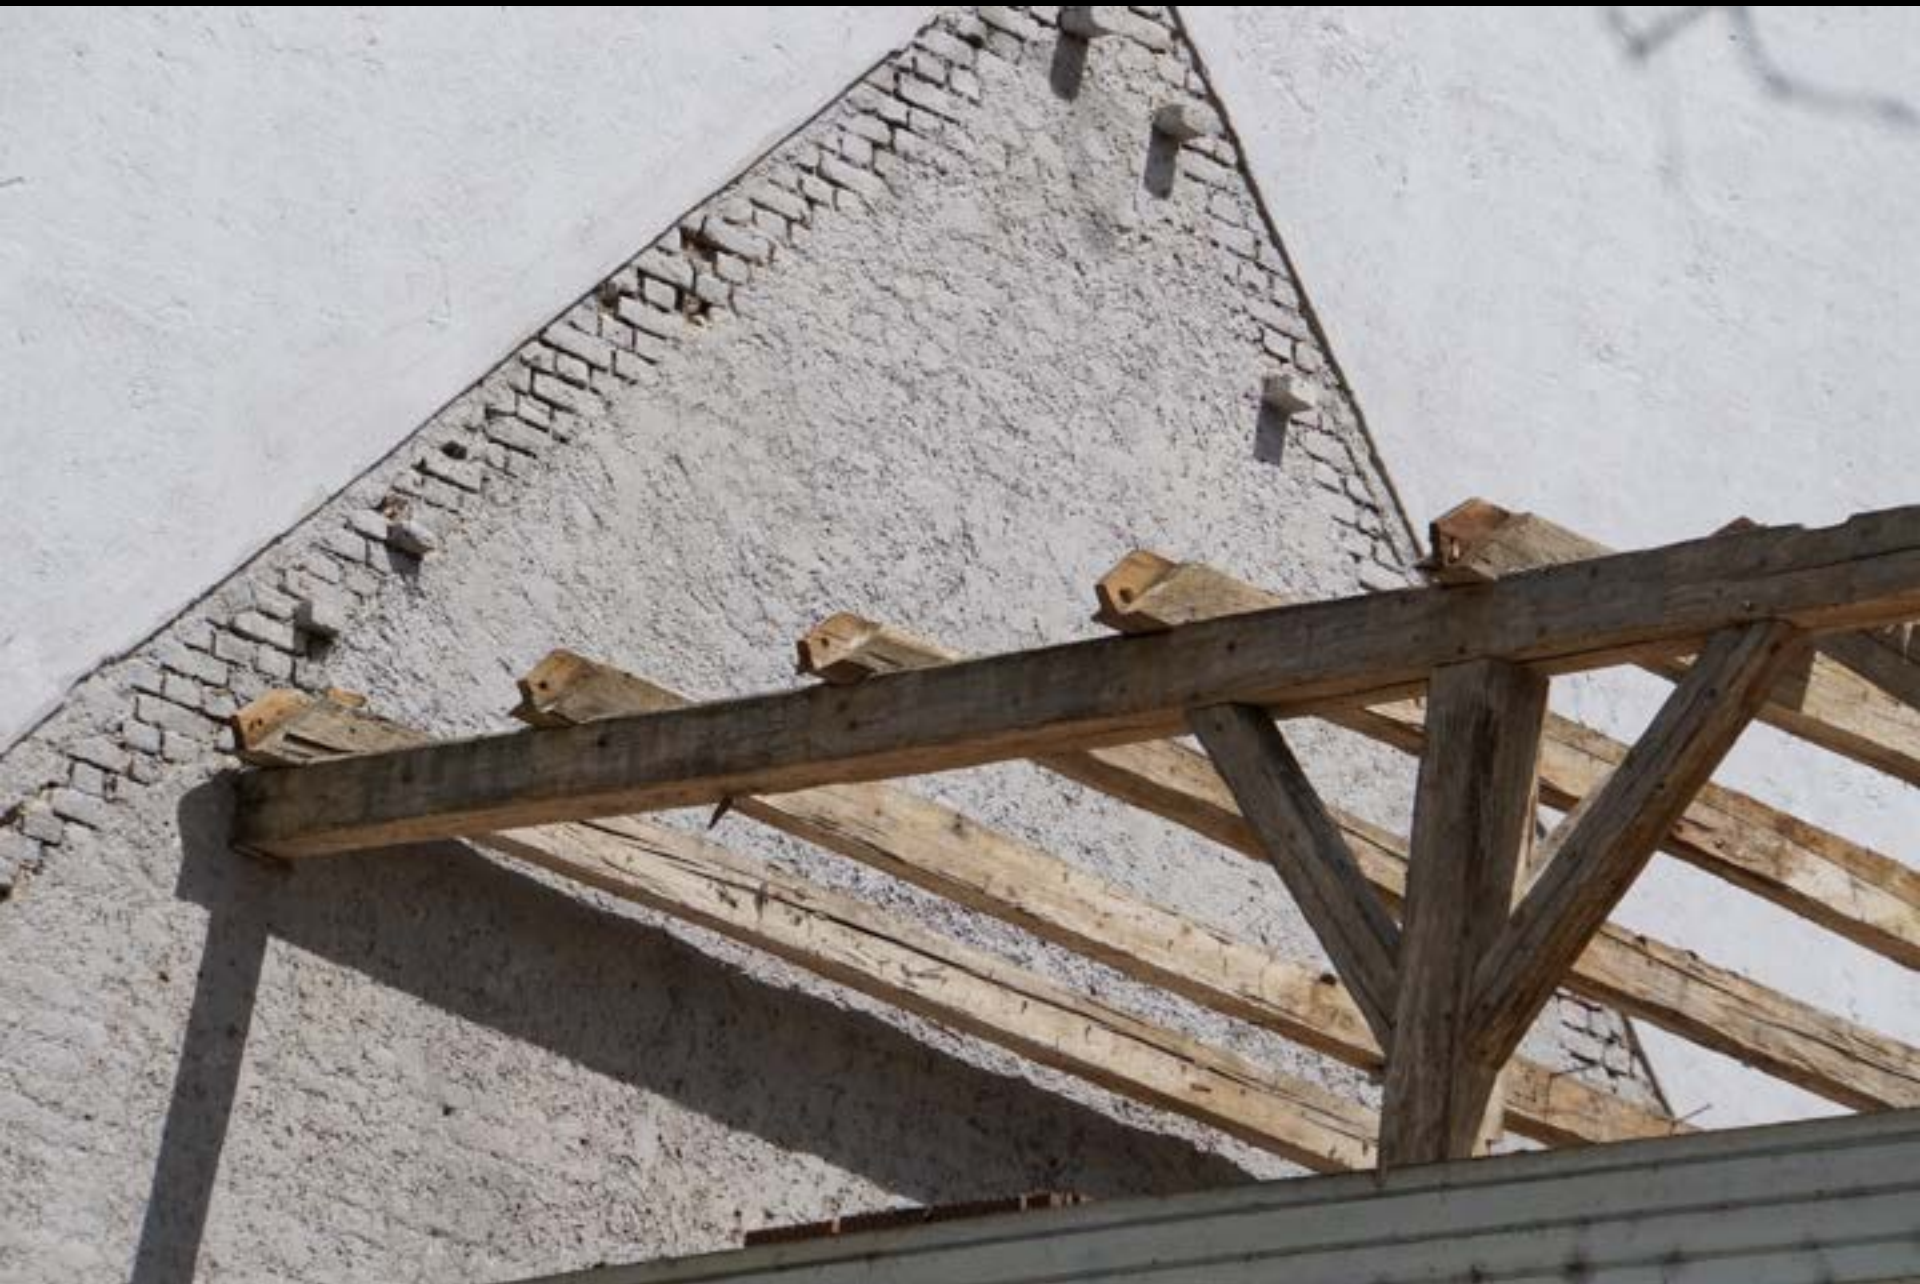
„Stehender Stuhl“ als Aufbauhilfe: Kehlbalken als Arbeitsebene
