Holz III – Vom reinen Sparrendach zum „stehenden Stuhl“

Stefan M. Holzer, ETH Zürich

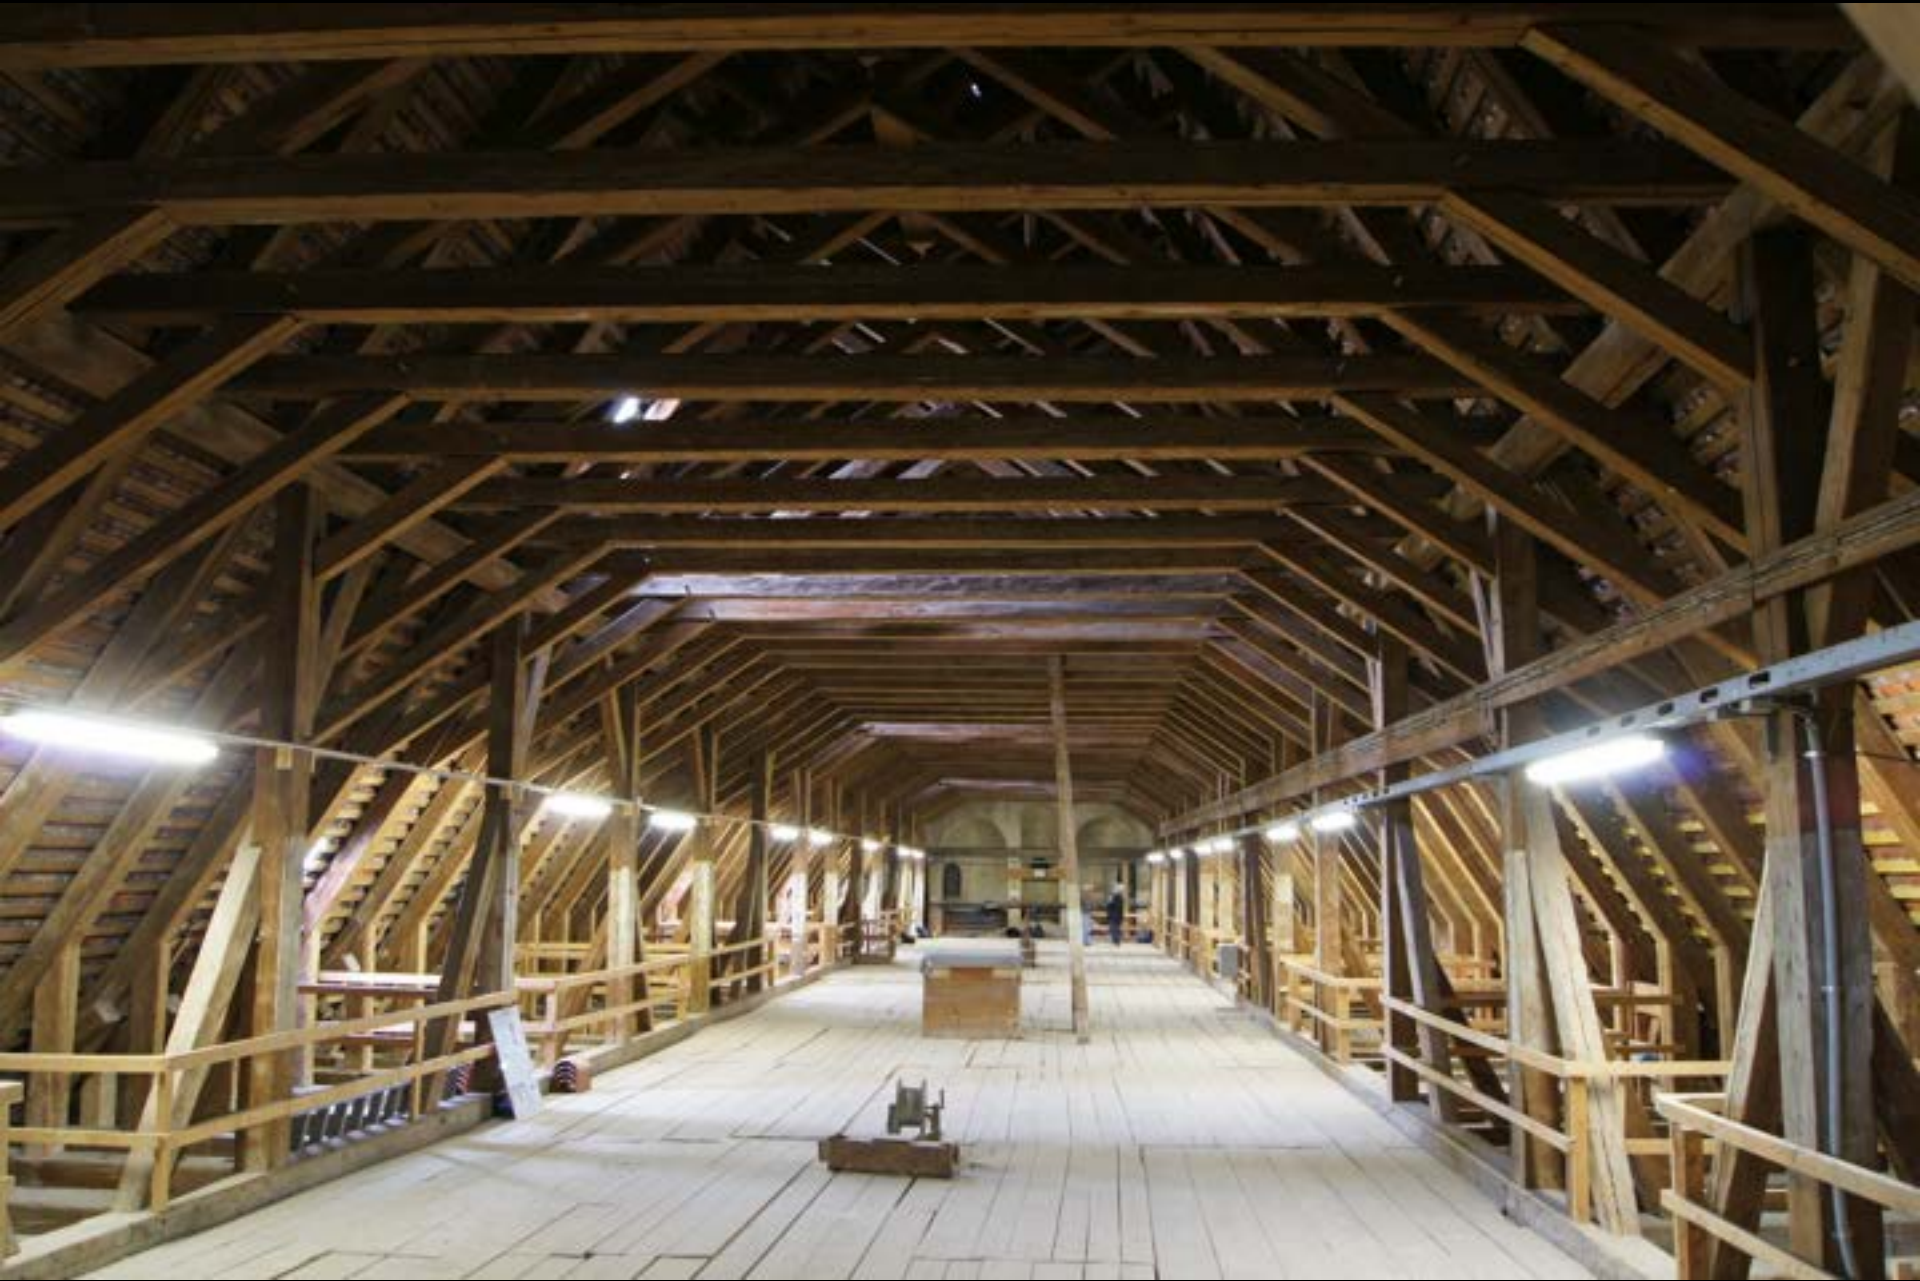
„Stehender Stuhl“ mit Reihung identischer Gespärre (Augsburg, Dom, Langhaus, 15. Jh.)

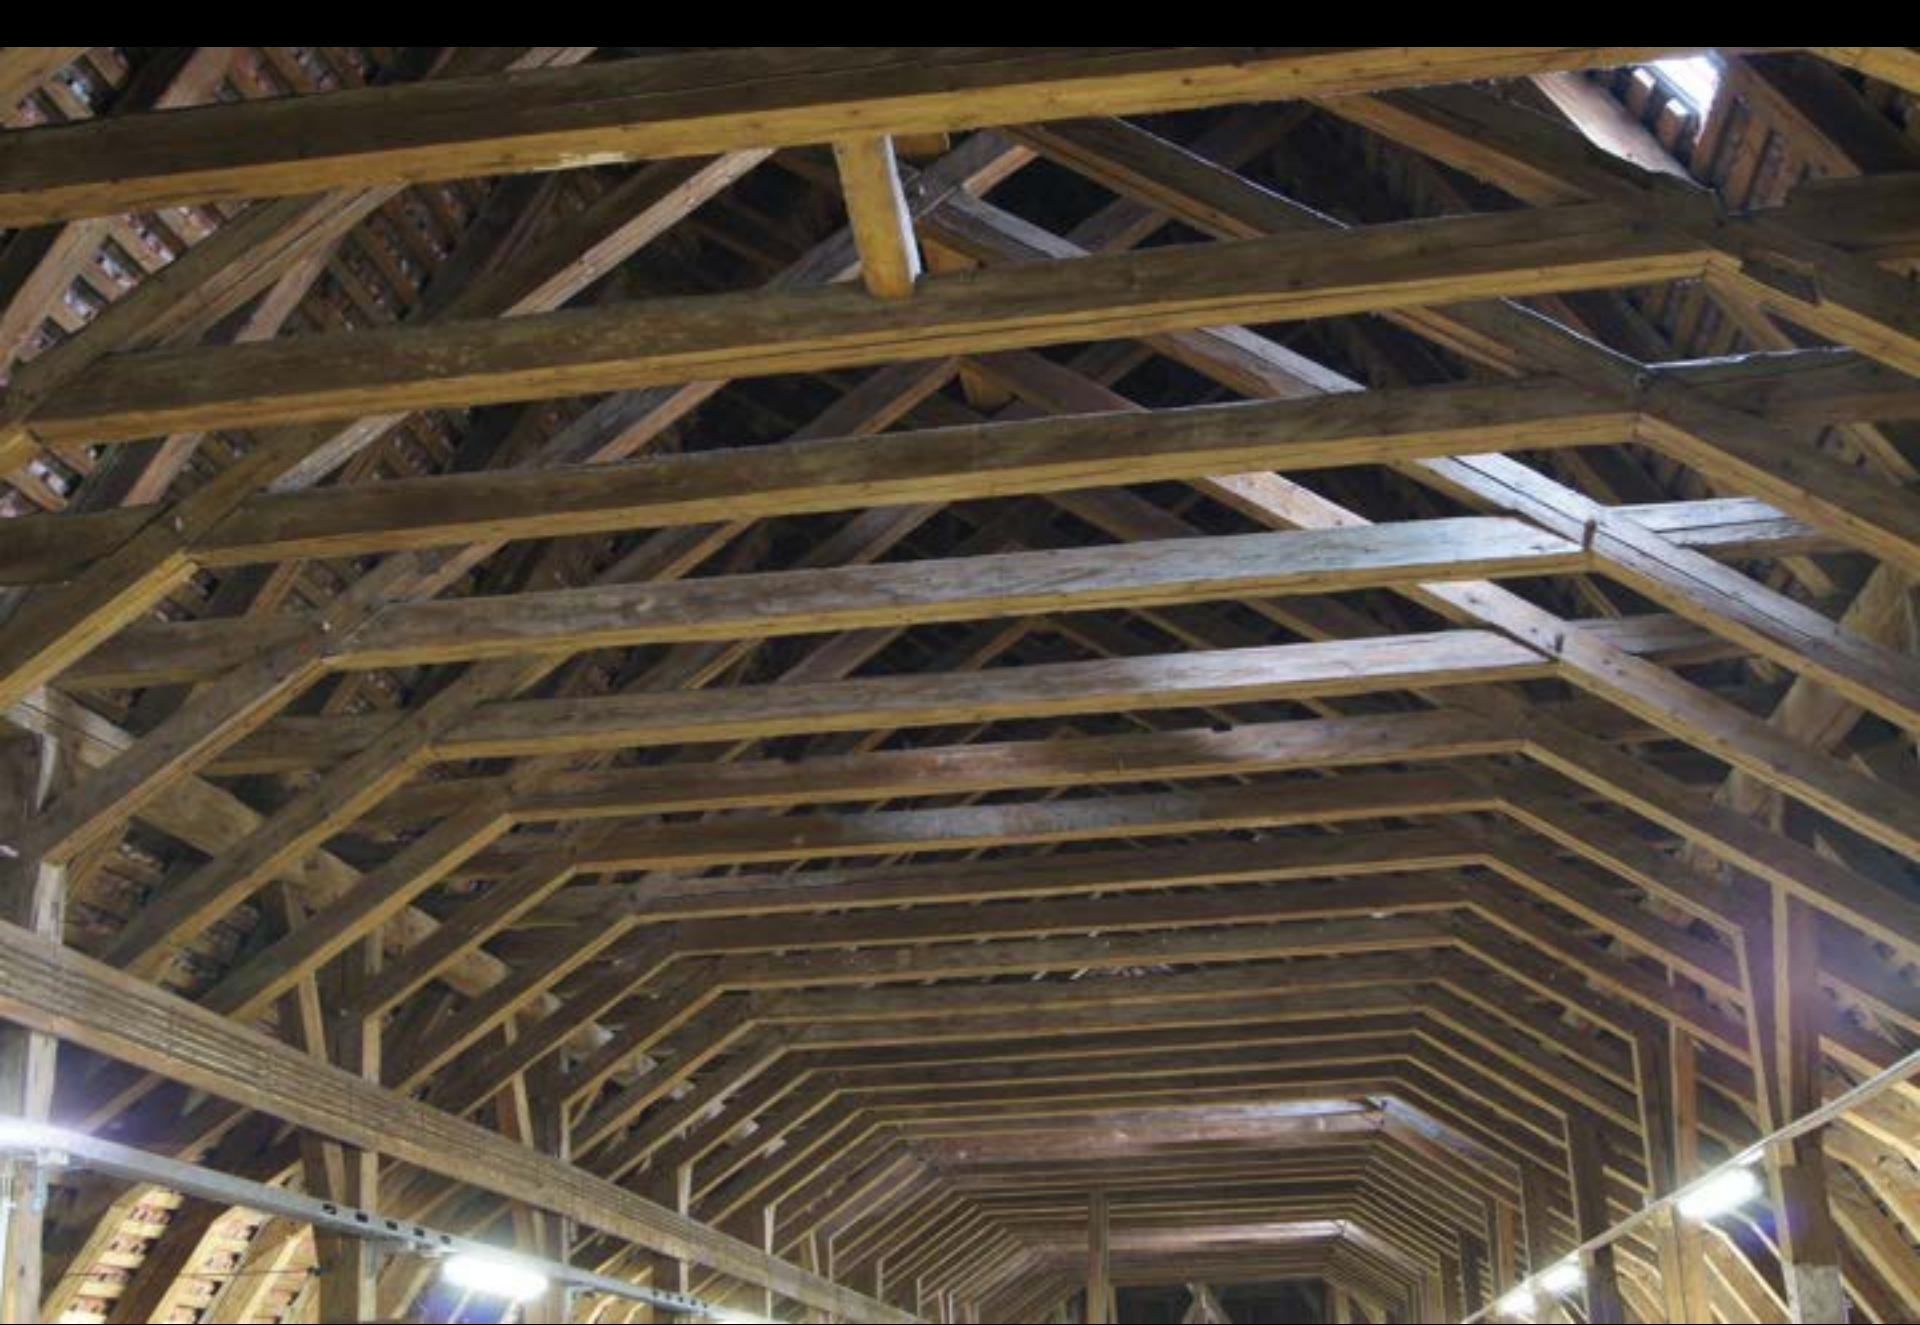
„Stehender Stuhl“ und Kreuzstrebendach (Augsburg, Dom, Langhaus, 15. Jh.)

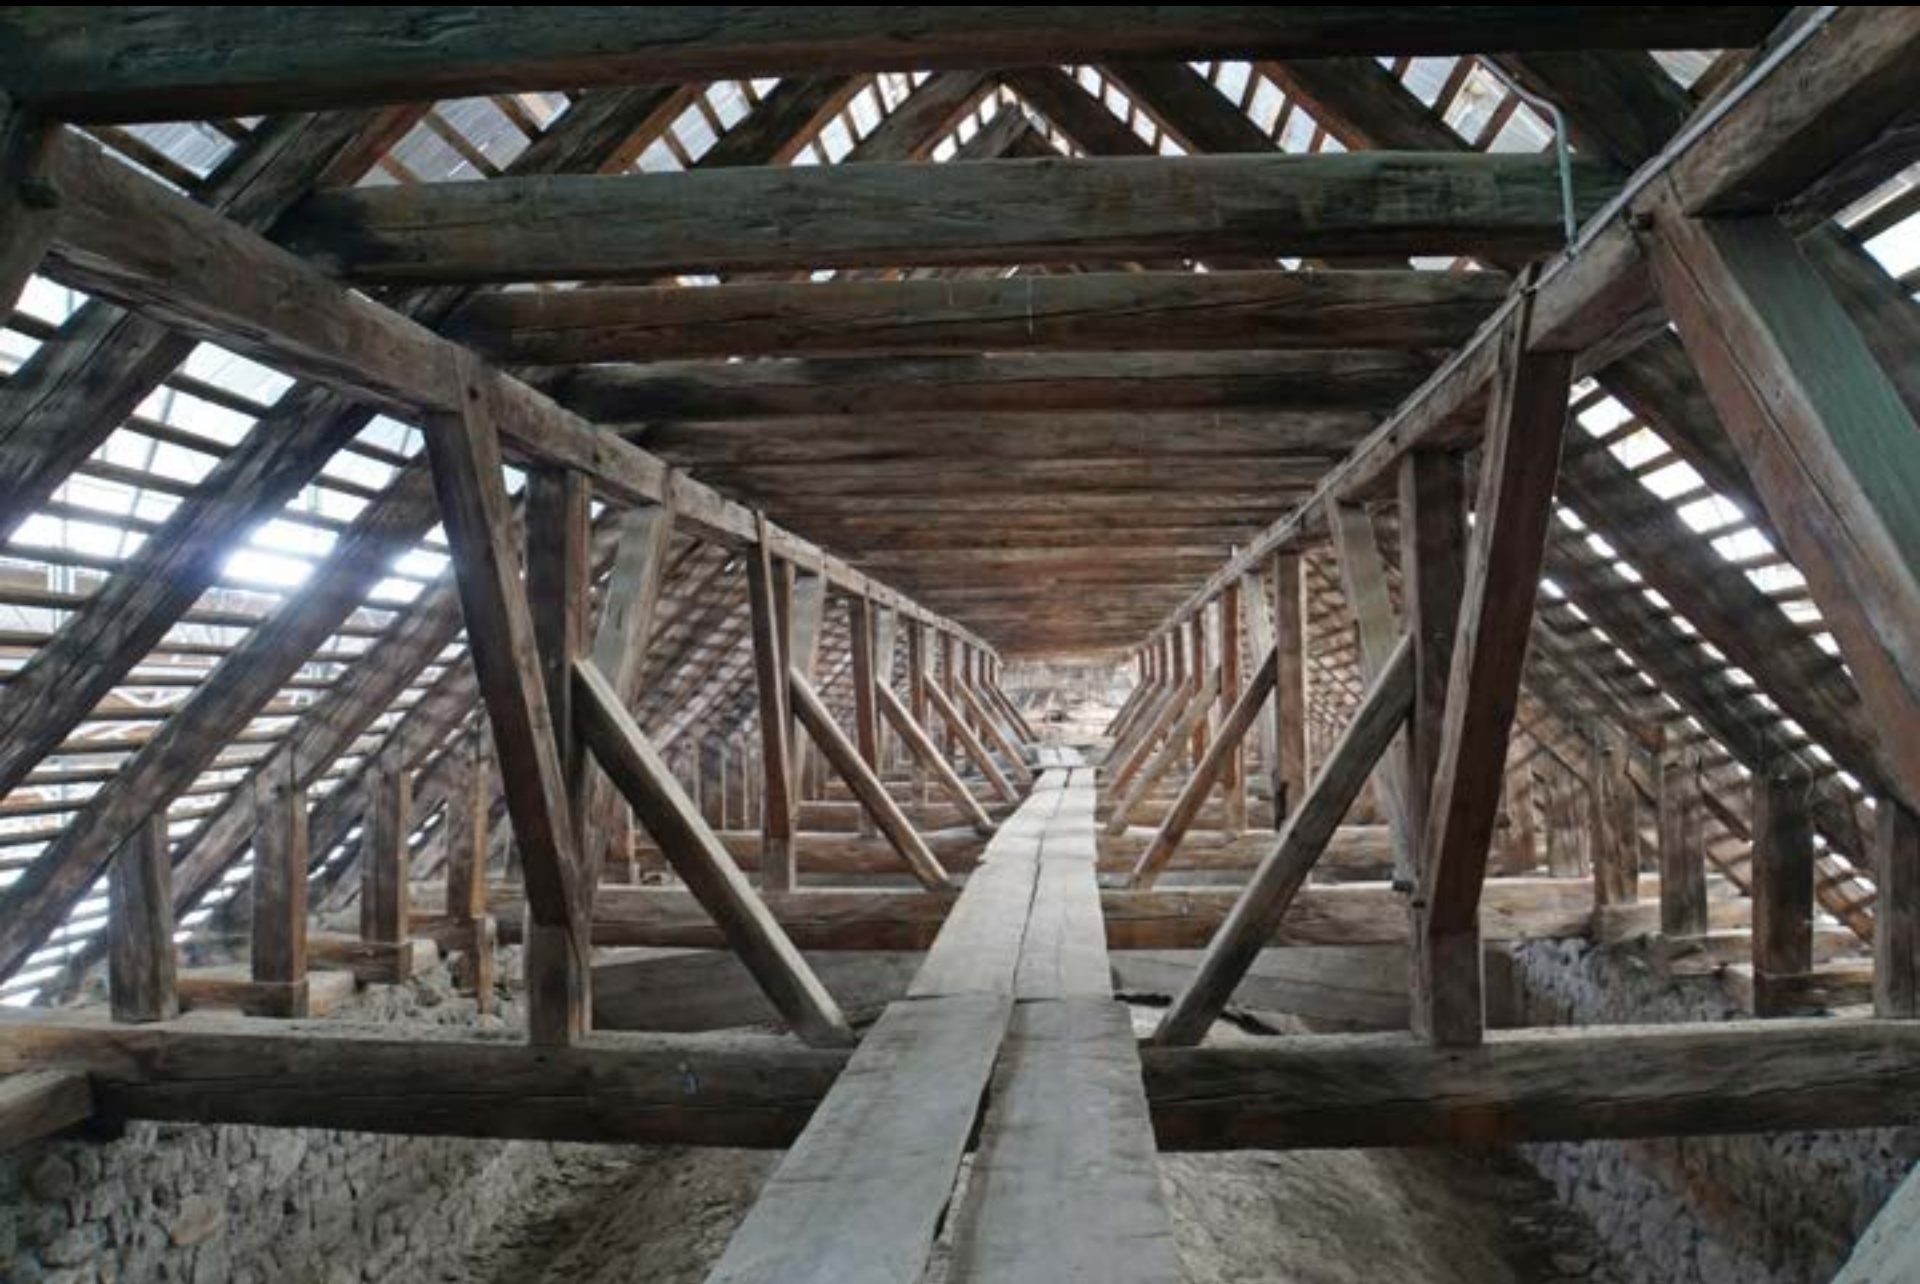
Payerne (VD), Abbatiale, Langhaus (1401/02d): stehender Stuhl mit Ankerbalken und Stichbalken

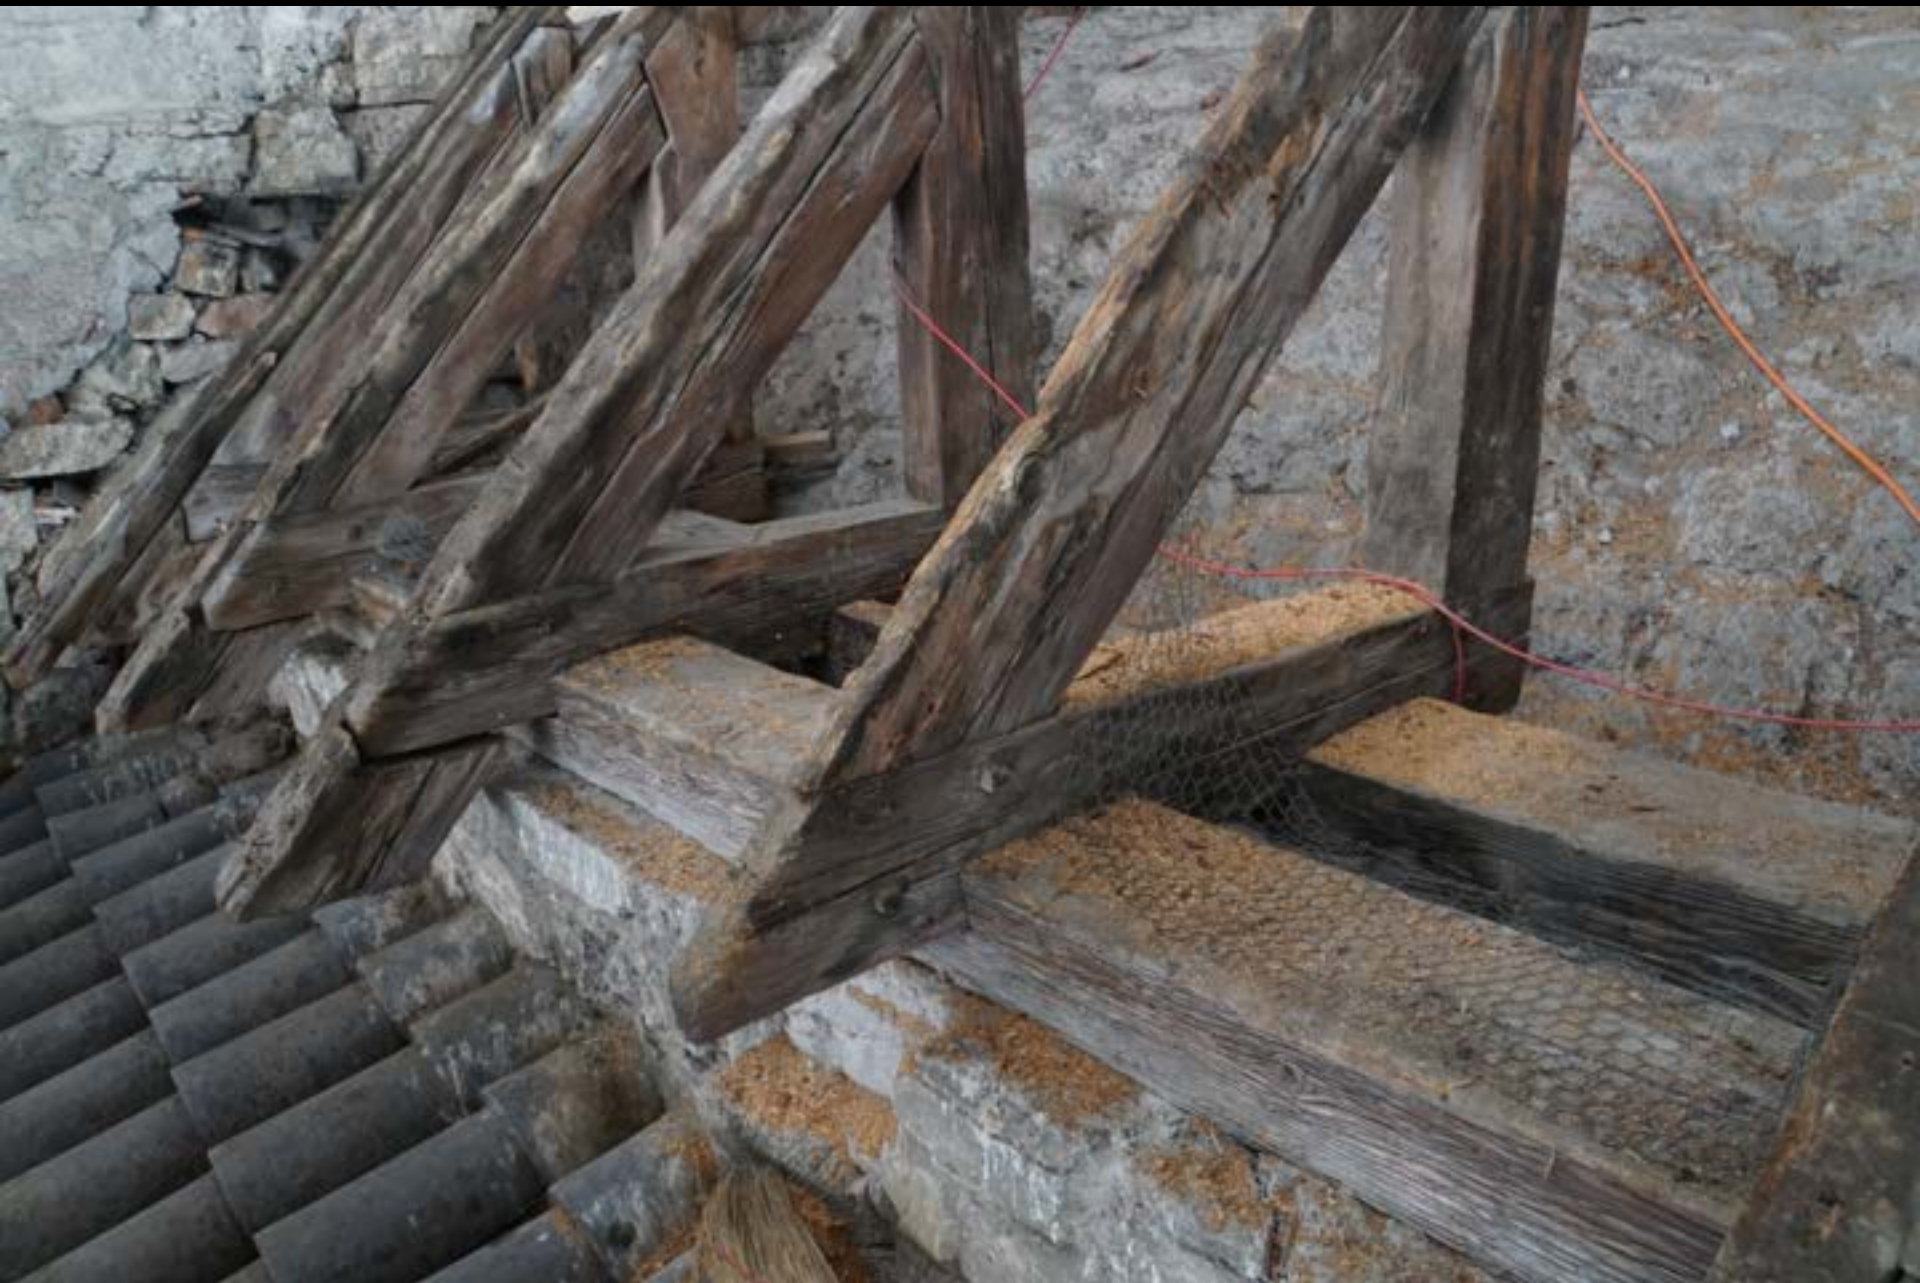
Payerne (VD), Abbatiale, Langhaus (1401/02d). Verblattete Sparrenfusspunkte

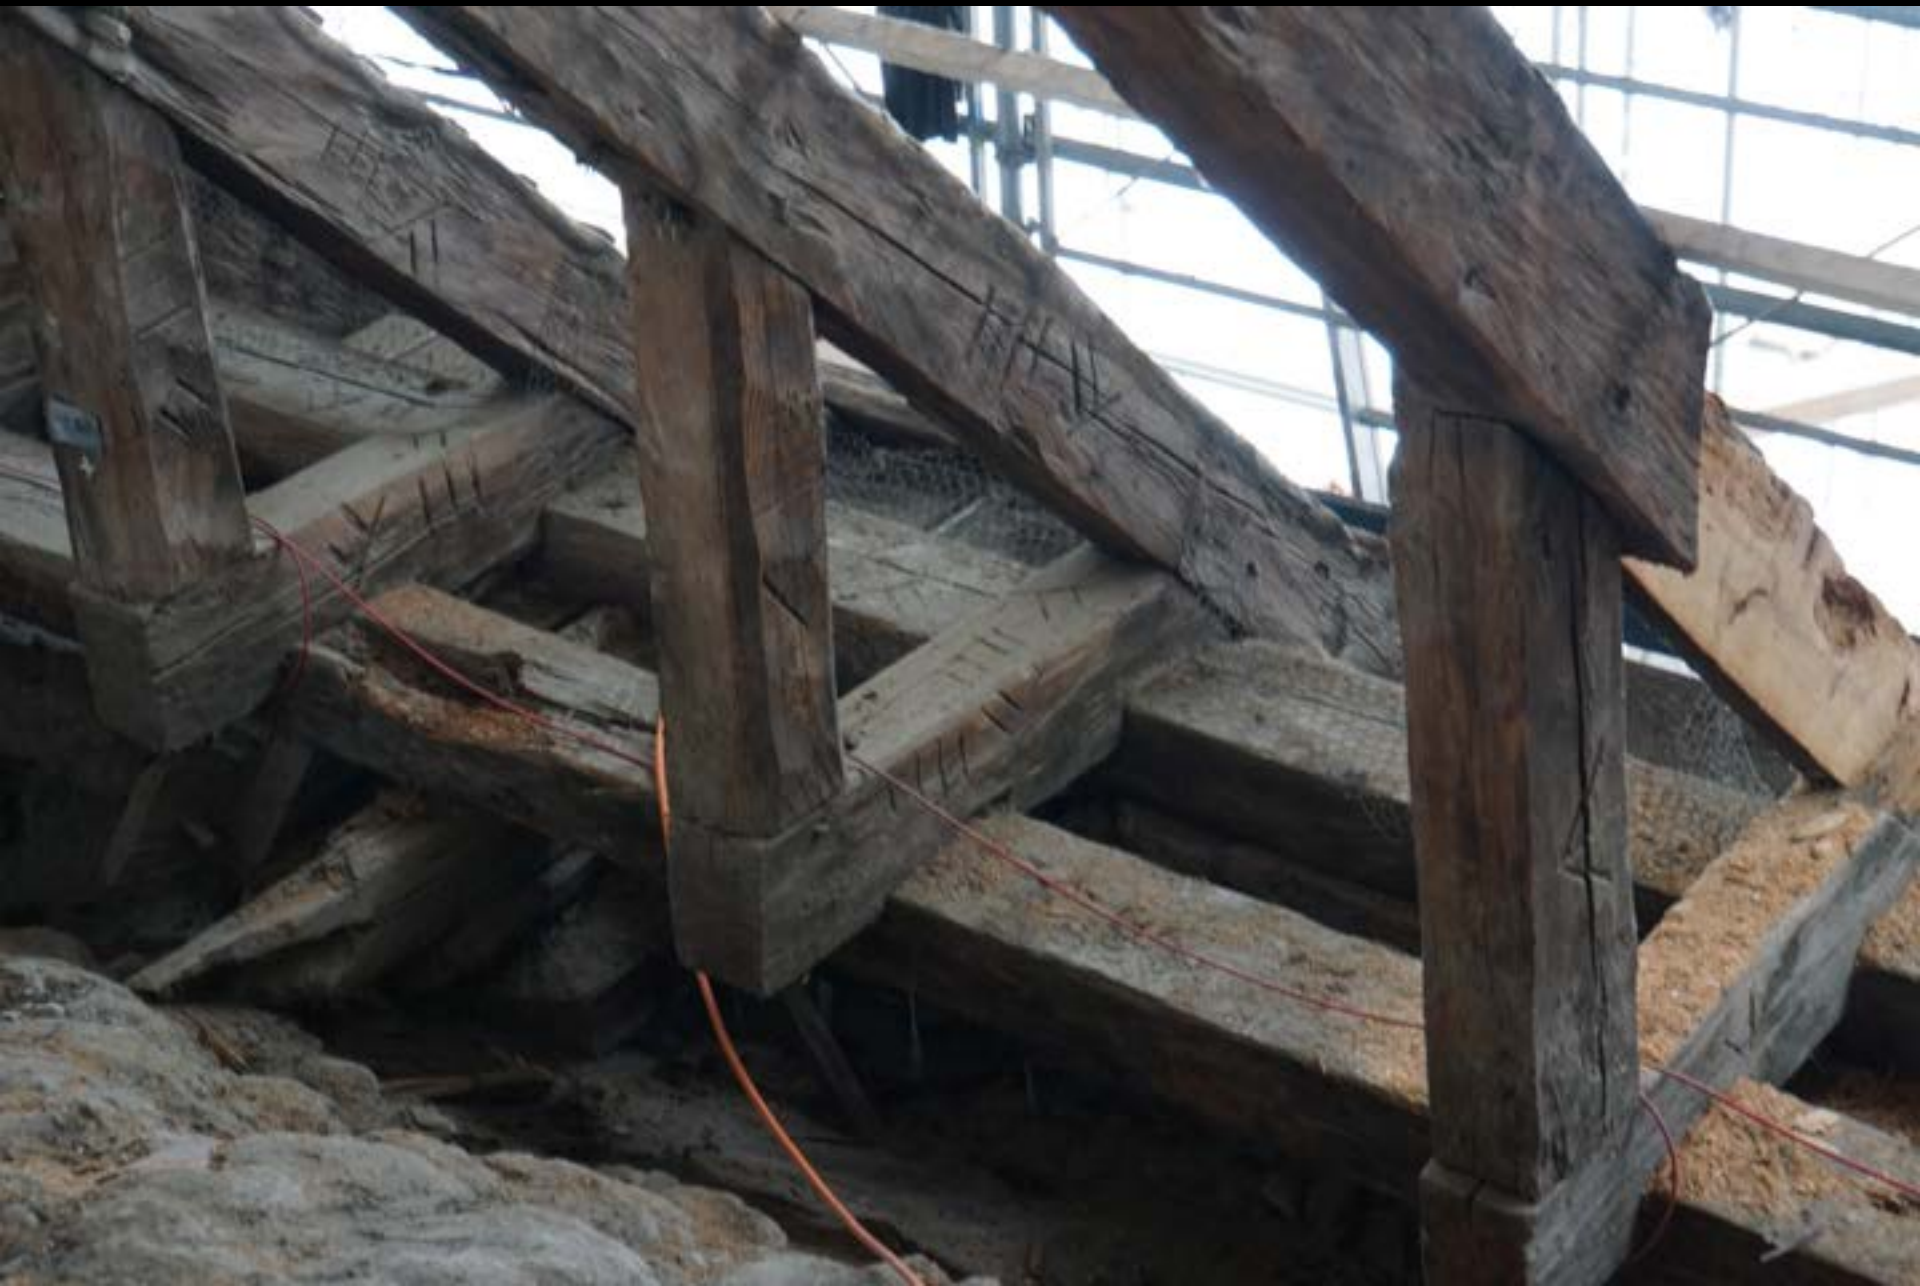
Payerne (VD), Abbatiale, Langhaus (1401/02d). Abbundmarken

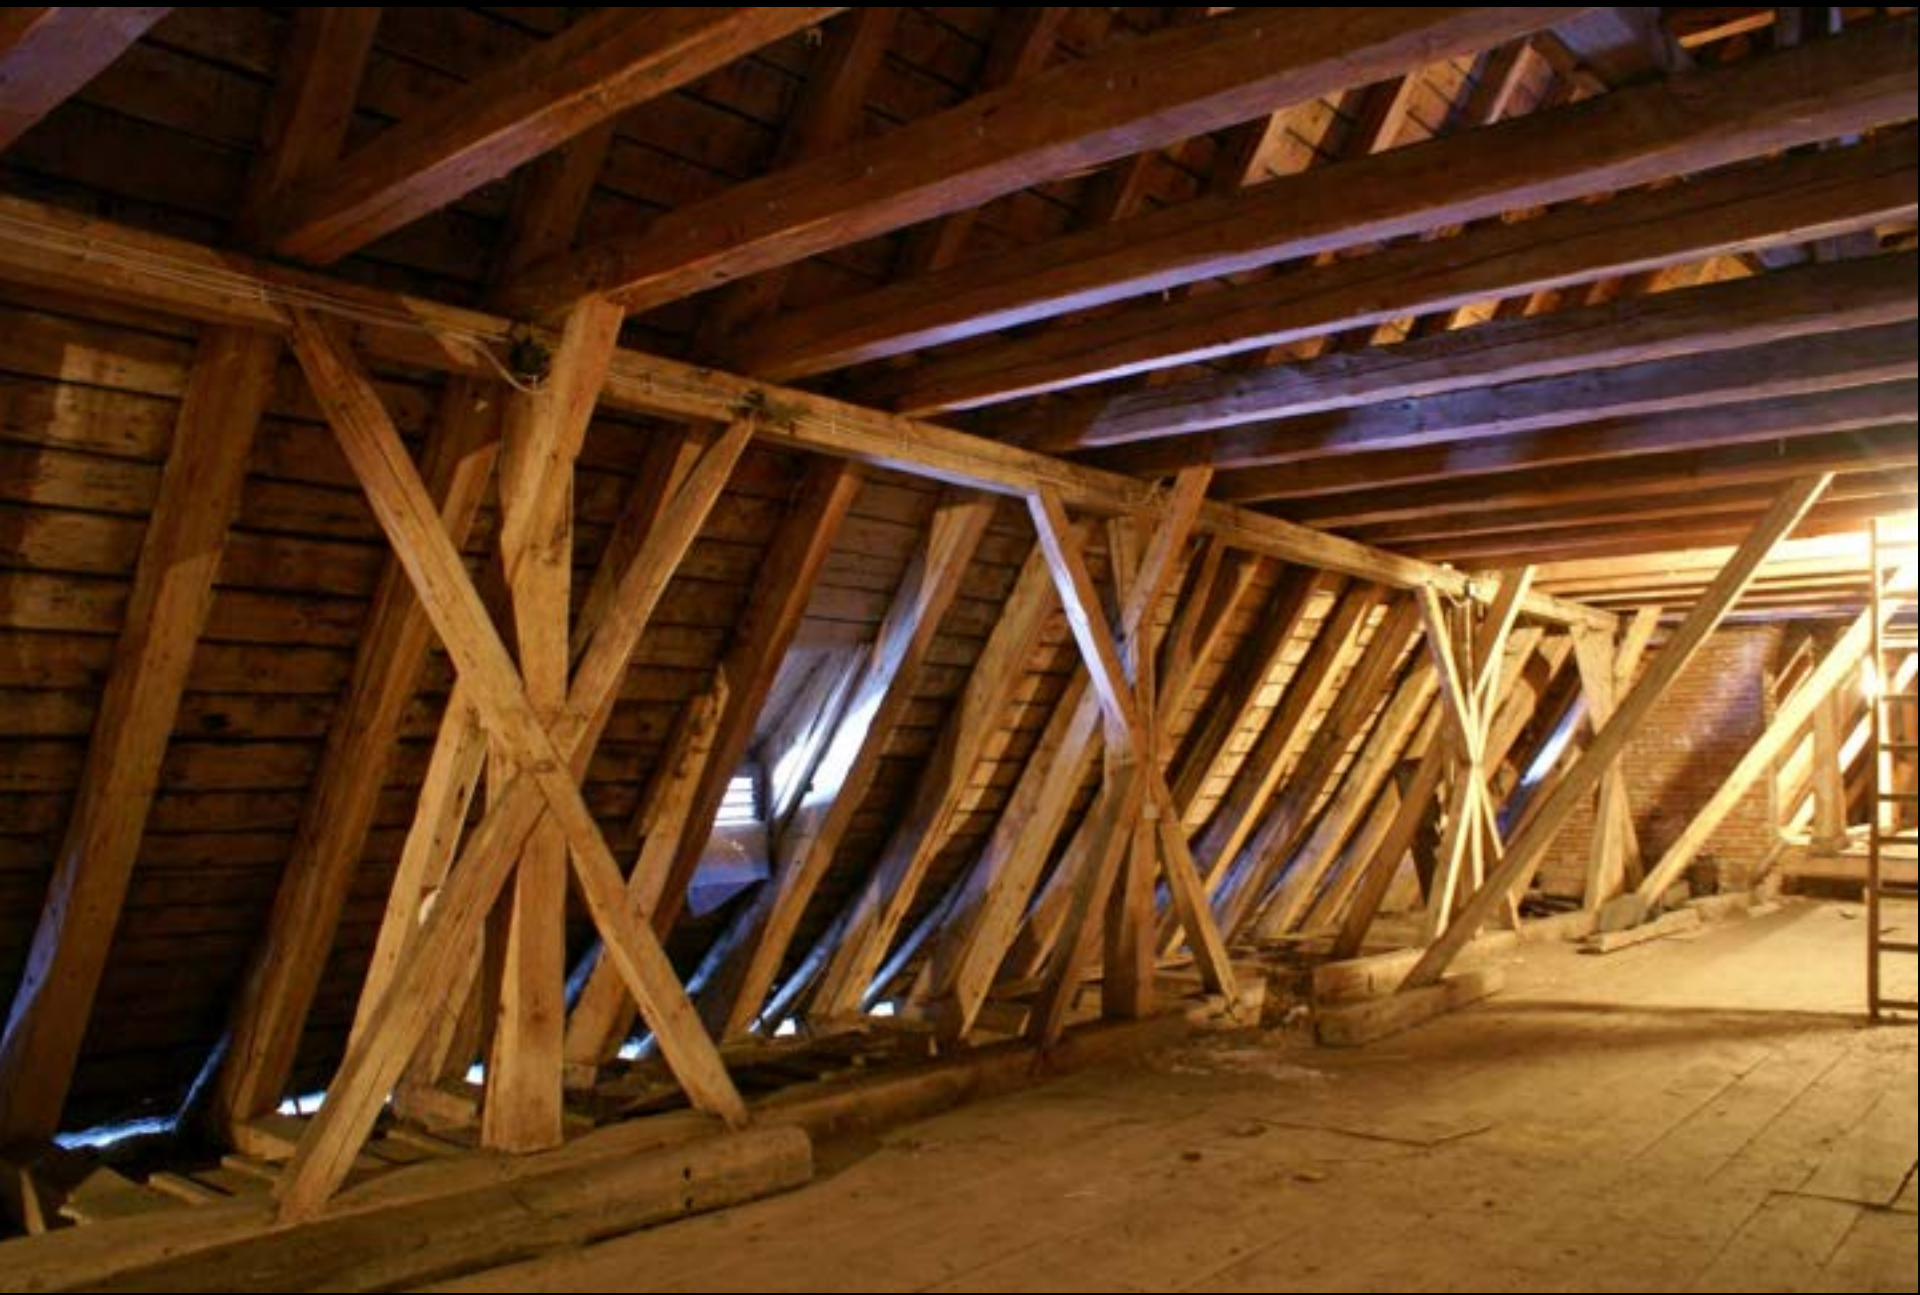
Wallfahrtskirche St. Ottilia, Möschenfeld b. München (Dachwerk 1675/76d). Stehende Stuhlwand.

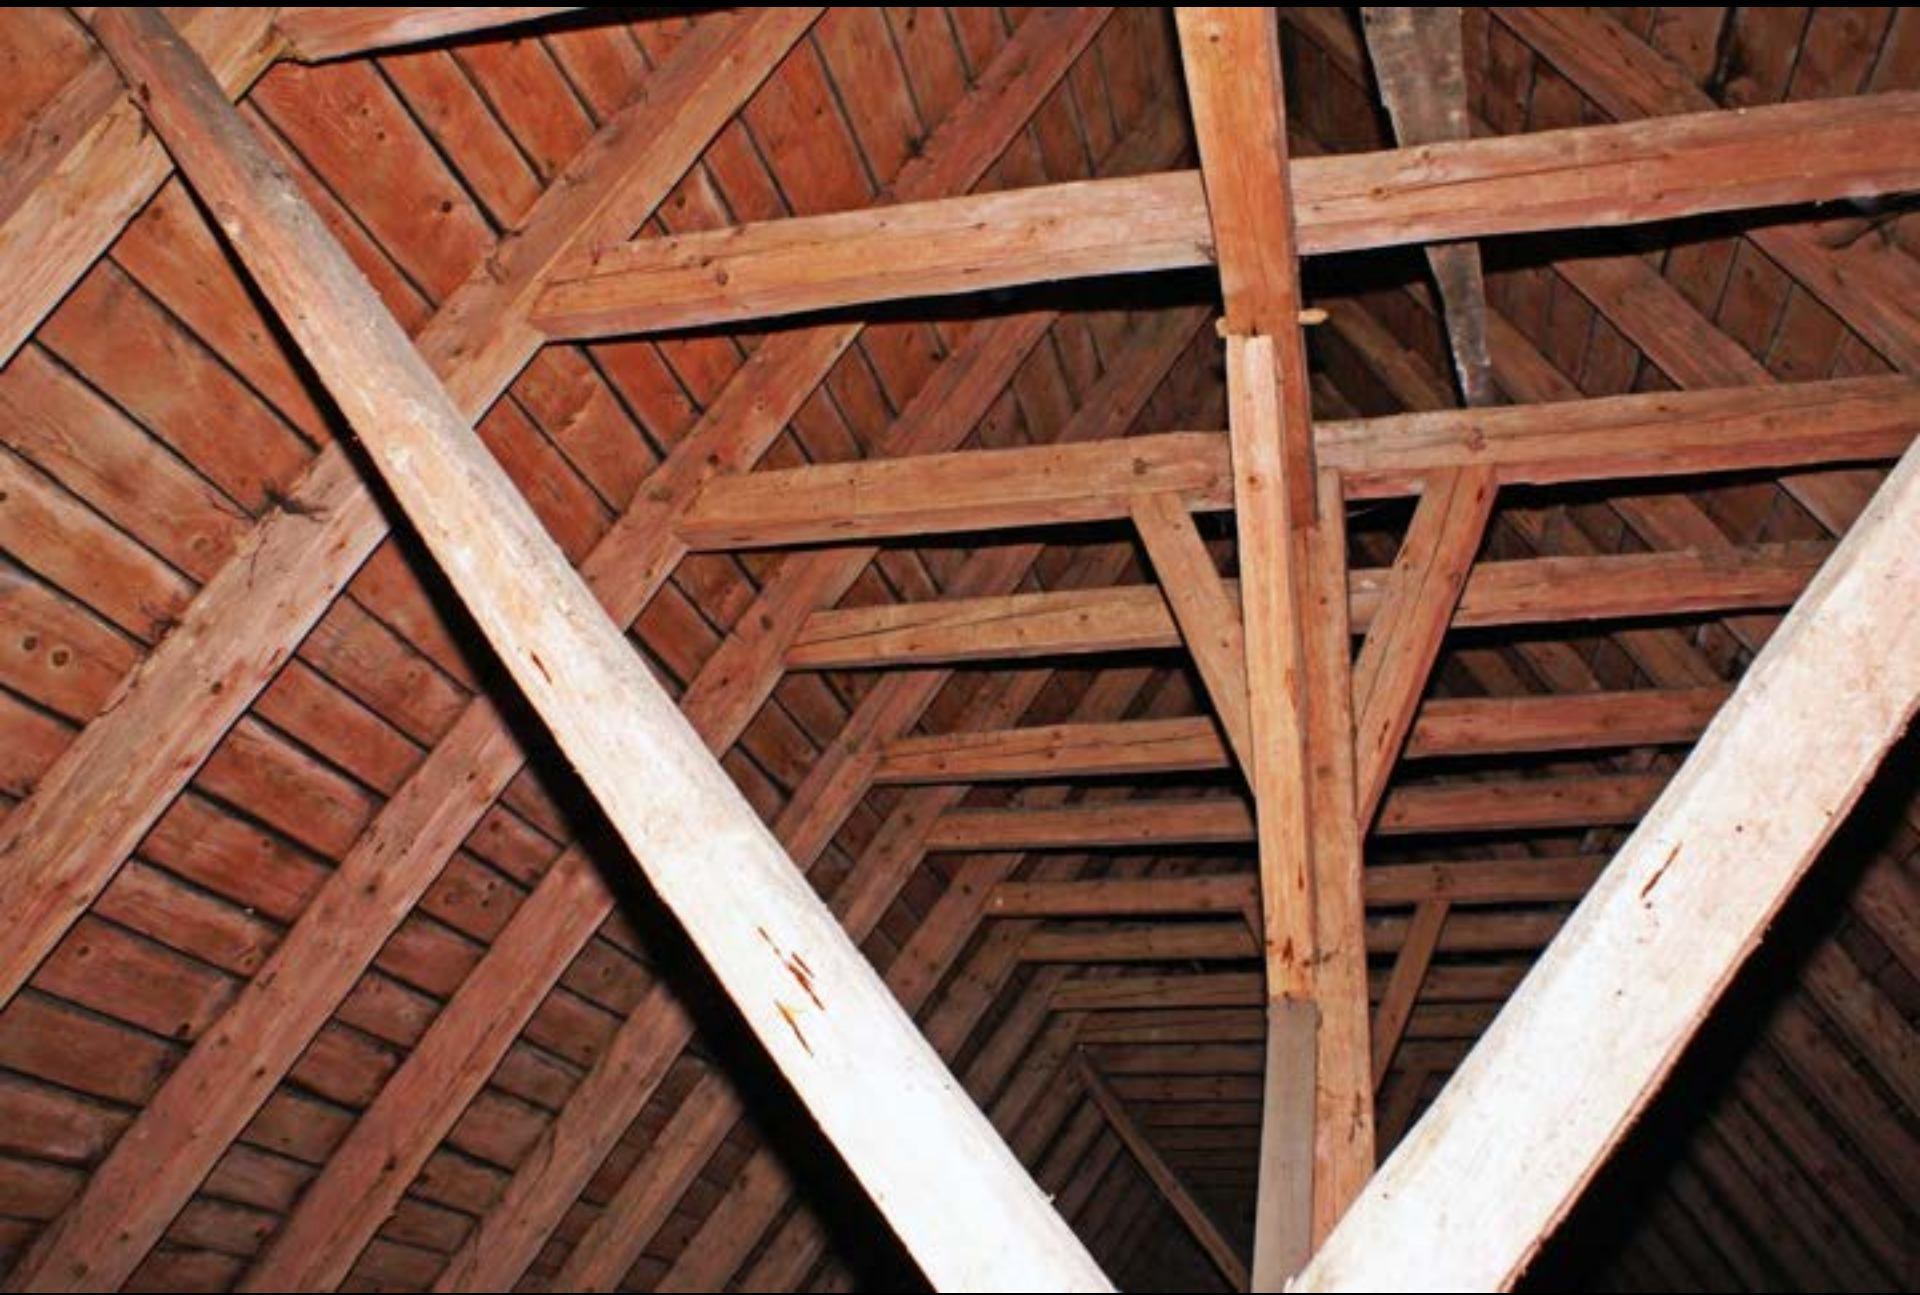
Wallfahrtskirche St. Ottilia, Möschenfeld (Dachwerk 1675/76d). „Einfach stehender Stuhl“ im oberen Stockwerk.

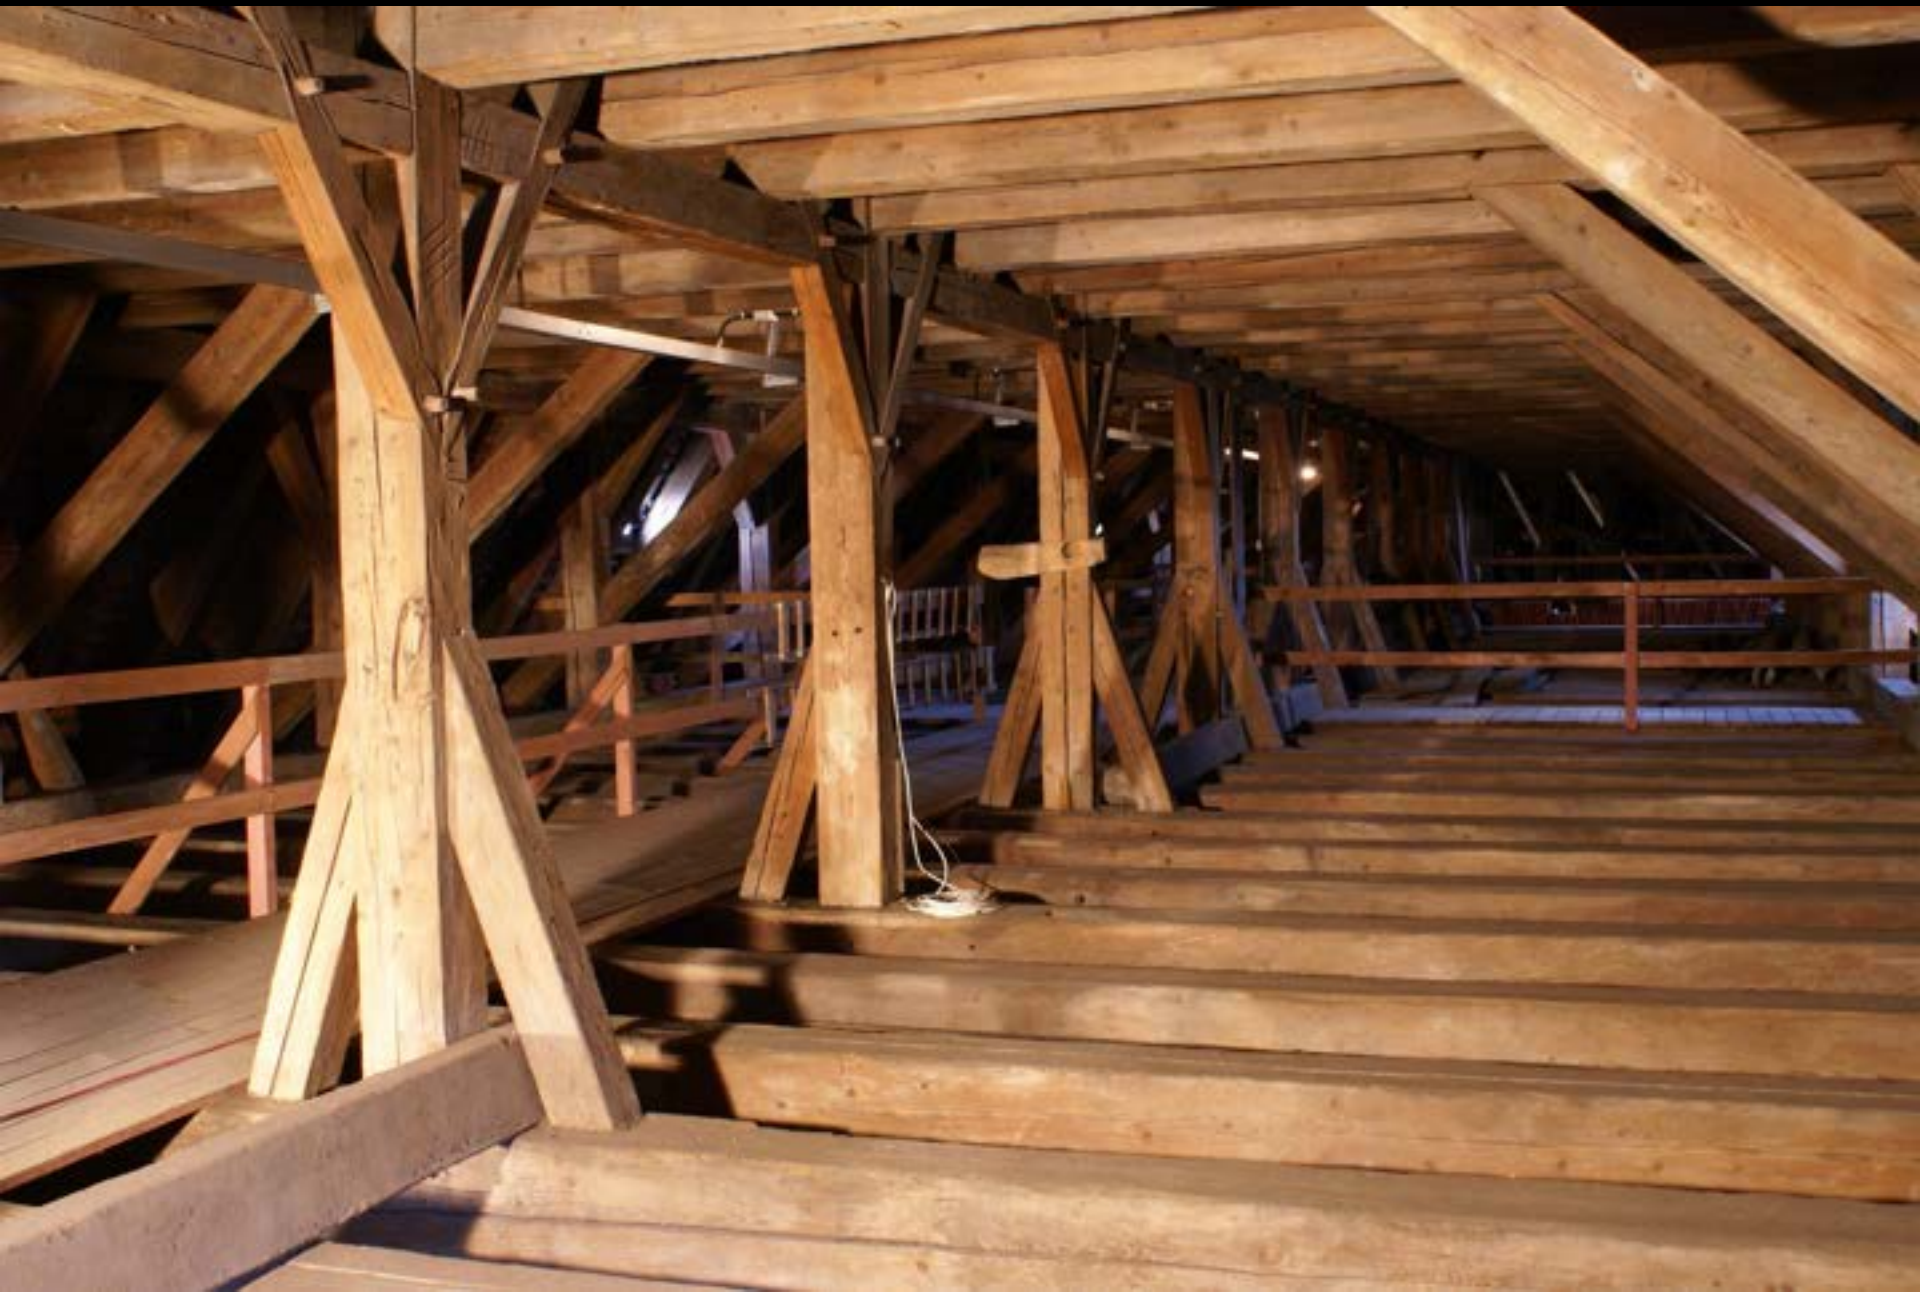
Integration von Hängewerk und Stuhl: Aussteifung der Bindergespärre durch Hängewerke
Kehlbalken durch Längsunterzug gestützt, Zerrbalkenlage ungestützt (Augsburg, St. Ulrich und Afra, 15. Jh.)

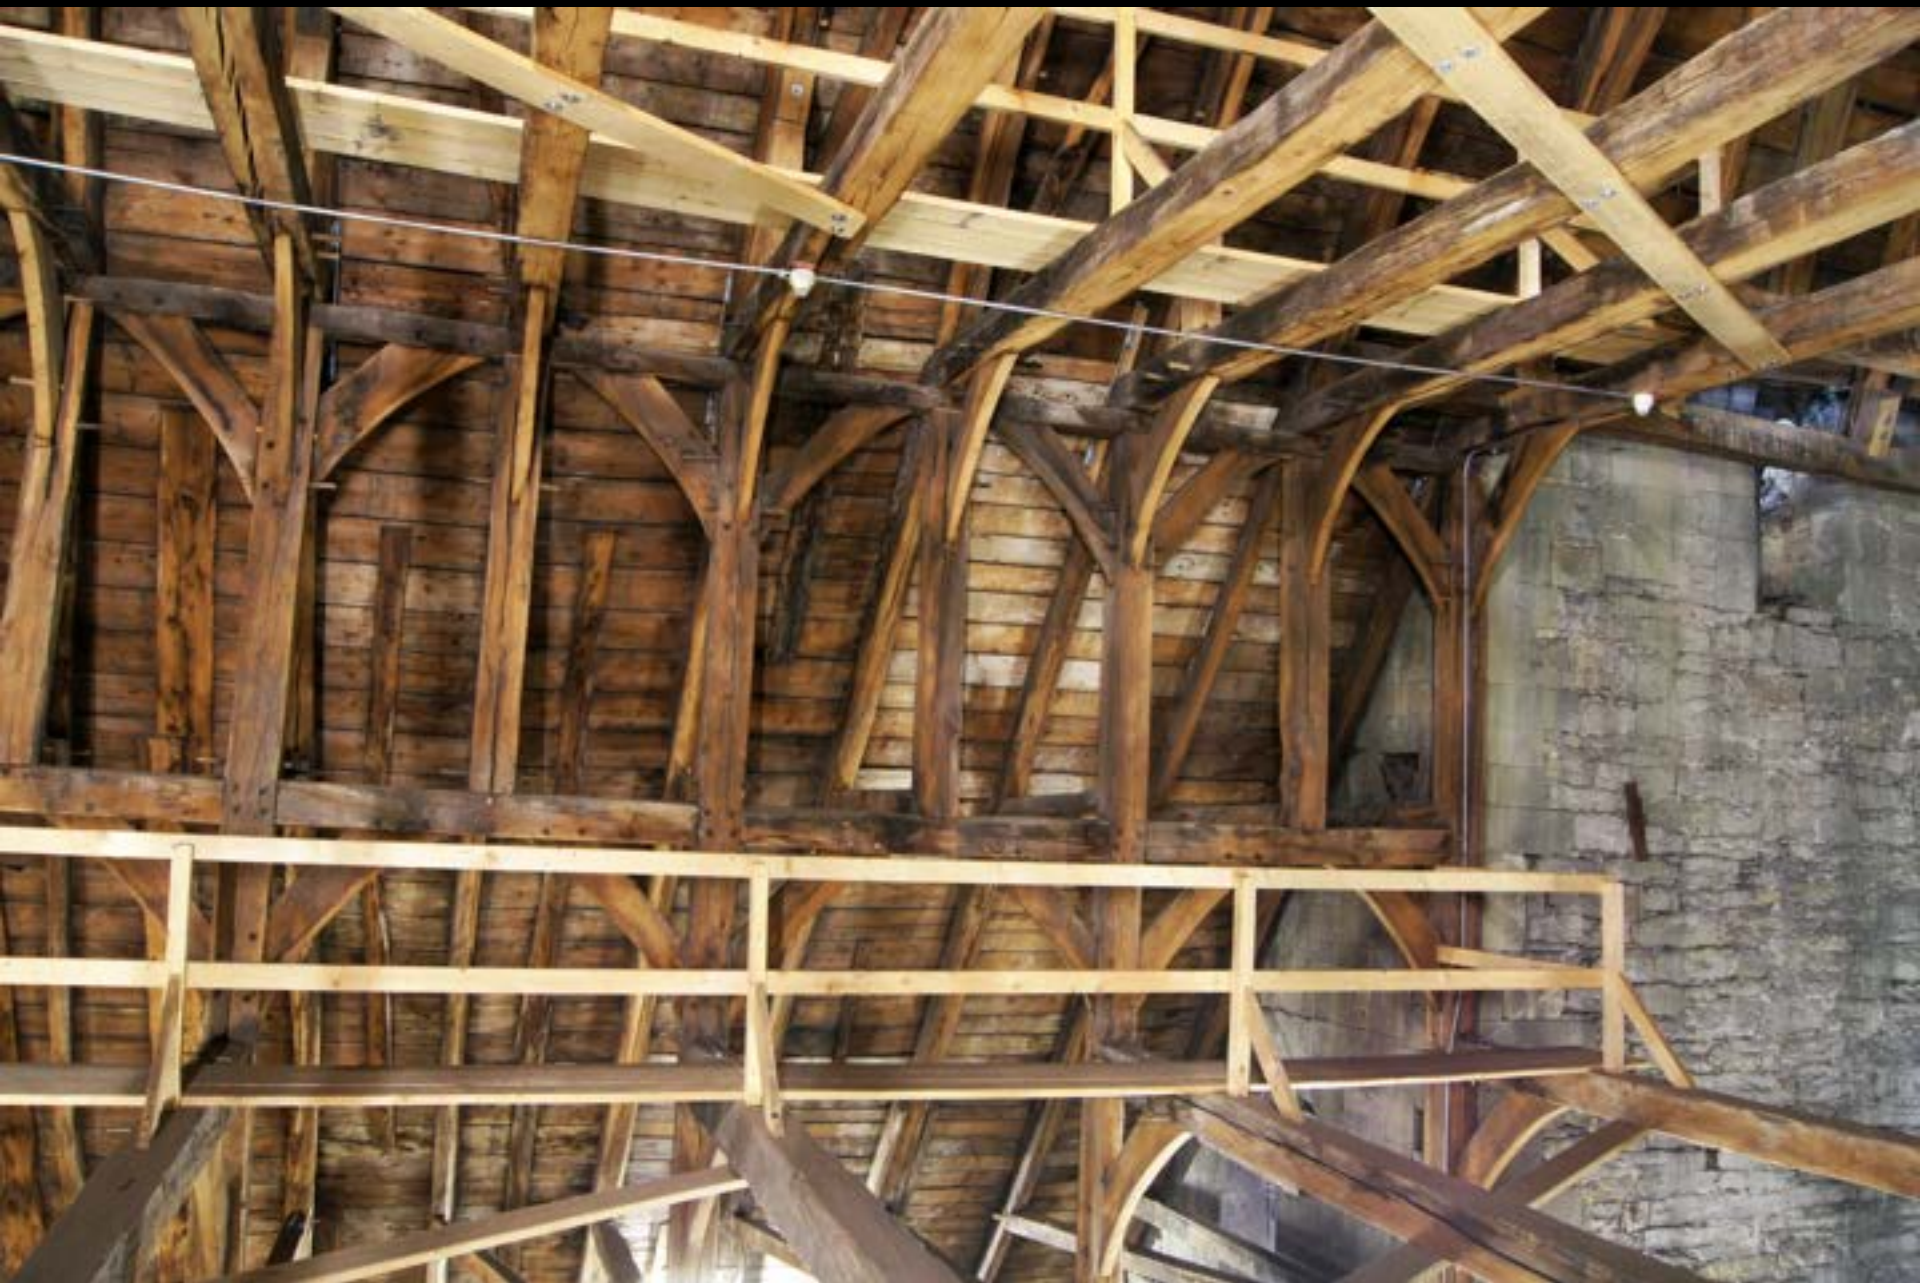
„Aufgeständertes Kehlbalkendach“ bei gotischer Hallenkirche (Ständer in jedem Gespärre!)
Lippstadt, Grosse Marienkirche
