Holz III – Vom reinen Sparrendach zum „stehenden Stuhl“

Stefan M. Holzer, ETH Zürich

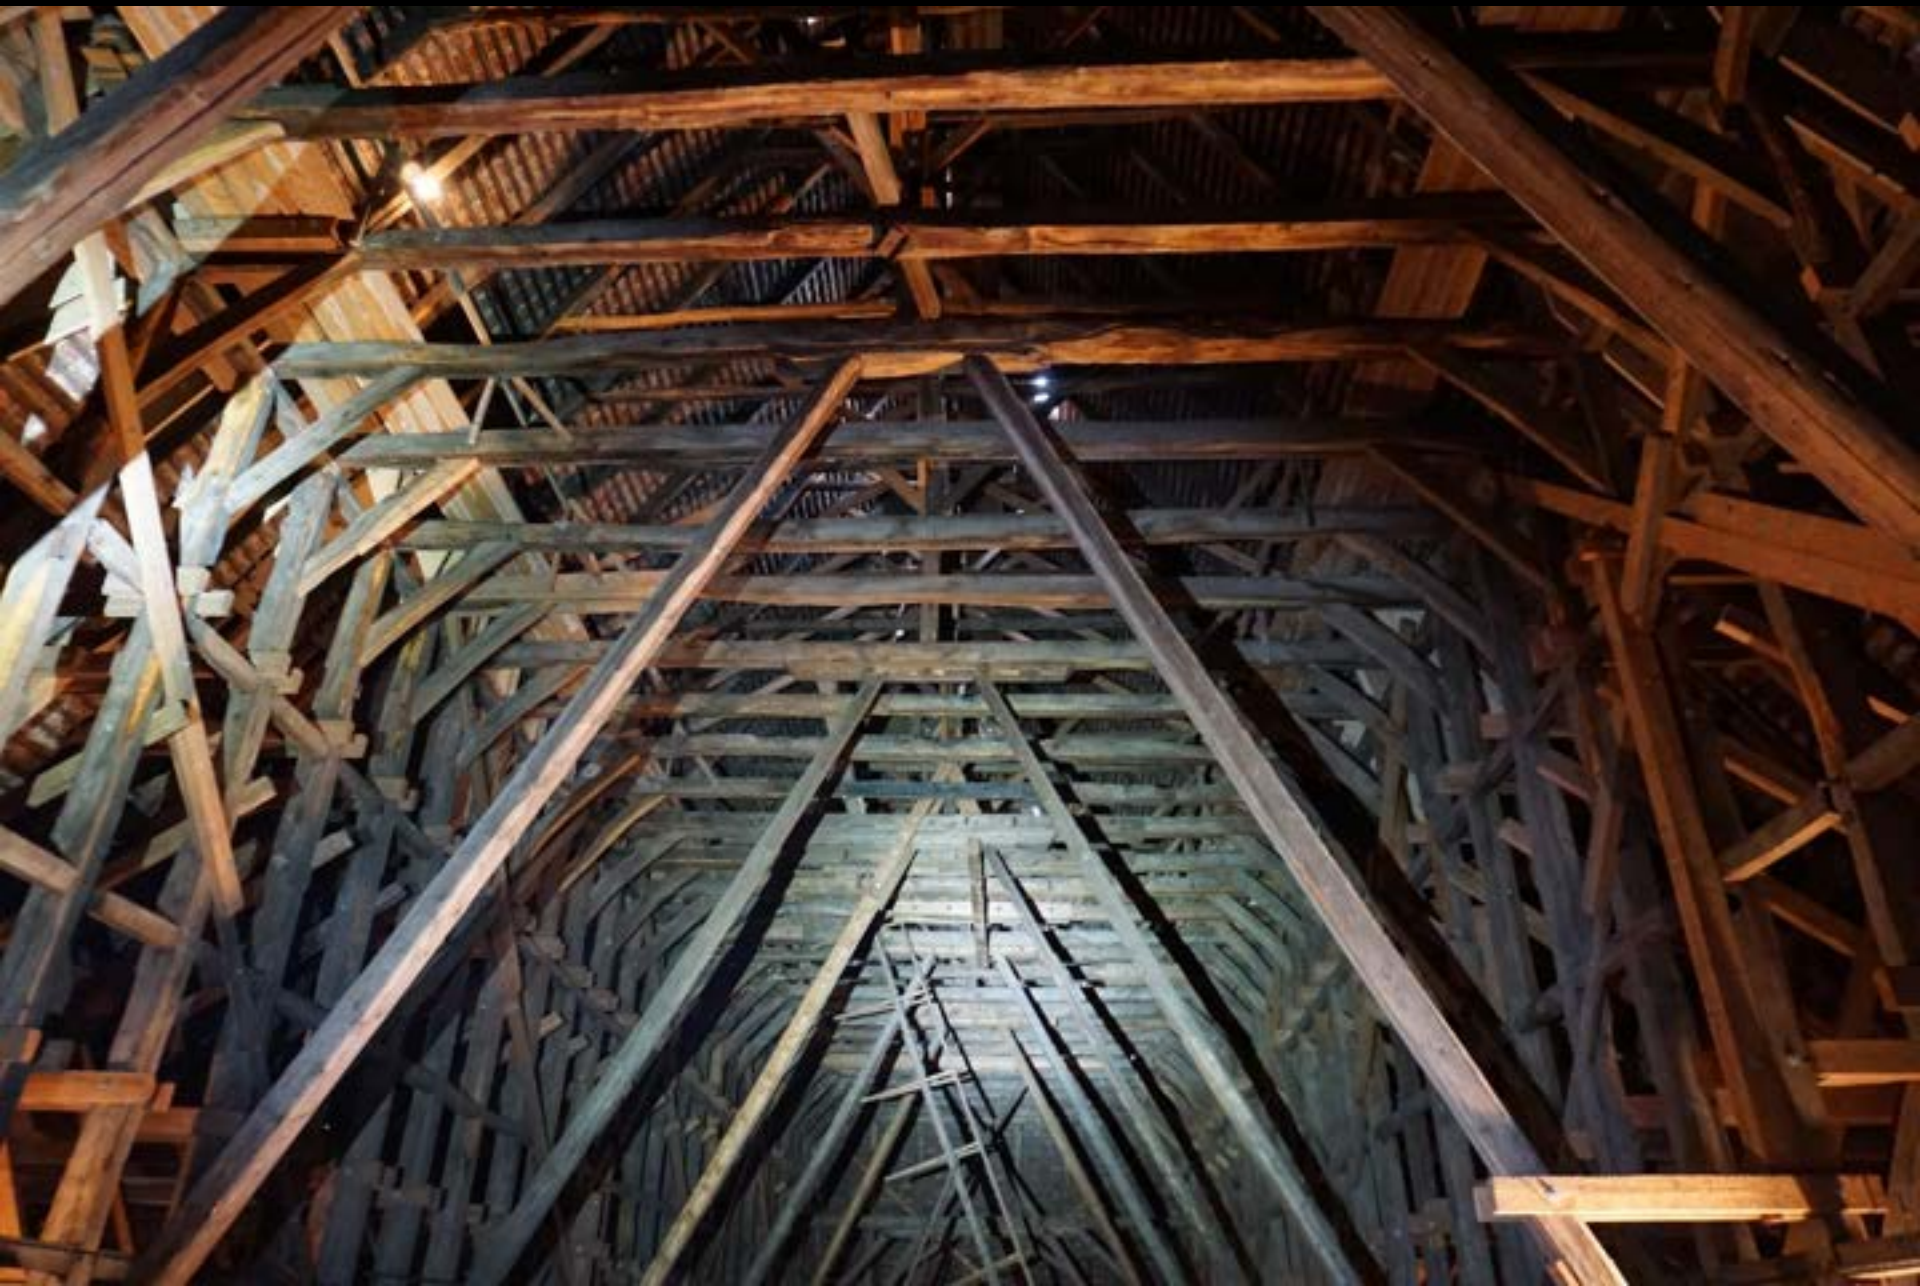
Braunschweig, St. Ägidien. „Aufgeständertes Kehl balkendach“ mit Ständerwand unter den Kehl balken.

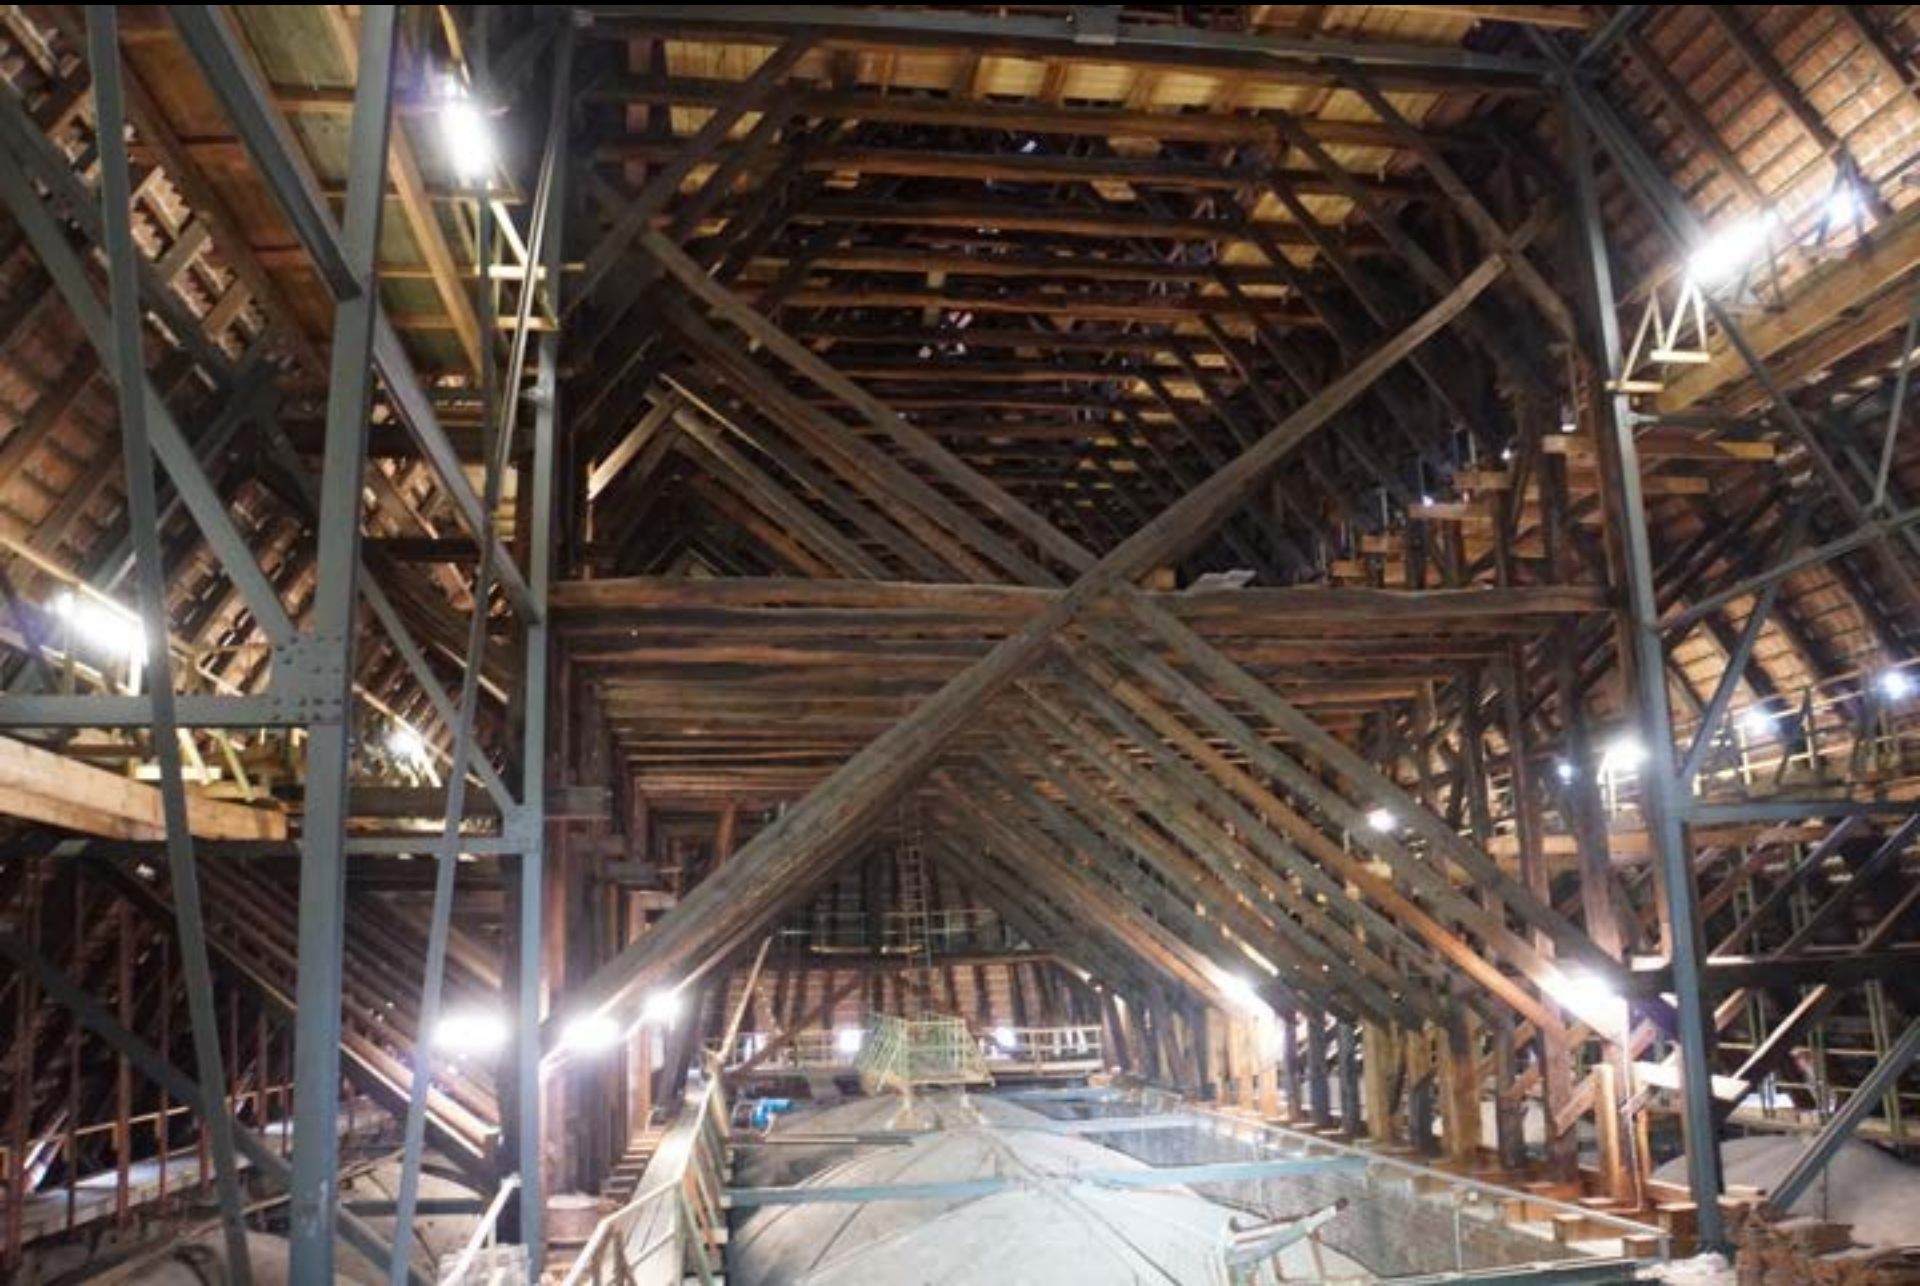
Hannover, Marktkirche. Dachwerk. Aufgeständertes Kehlbalkendach, Kreuzstreben
