Einführung in die BAUFORSCHUNG
Vorlesung 2: Fallbeispiel Stampfbeton

Stefan M. Holzer, ETH Zürich

Teufelsgrabenaquädukt

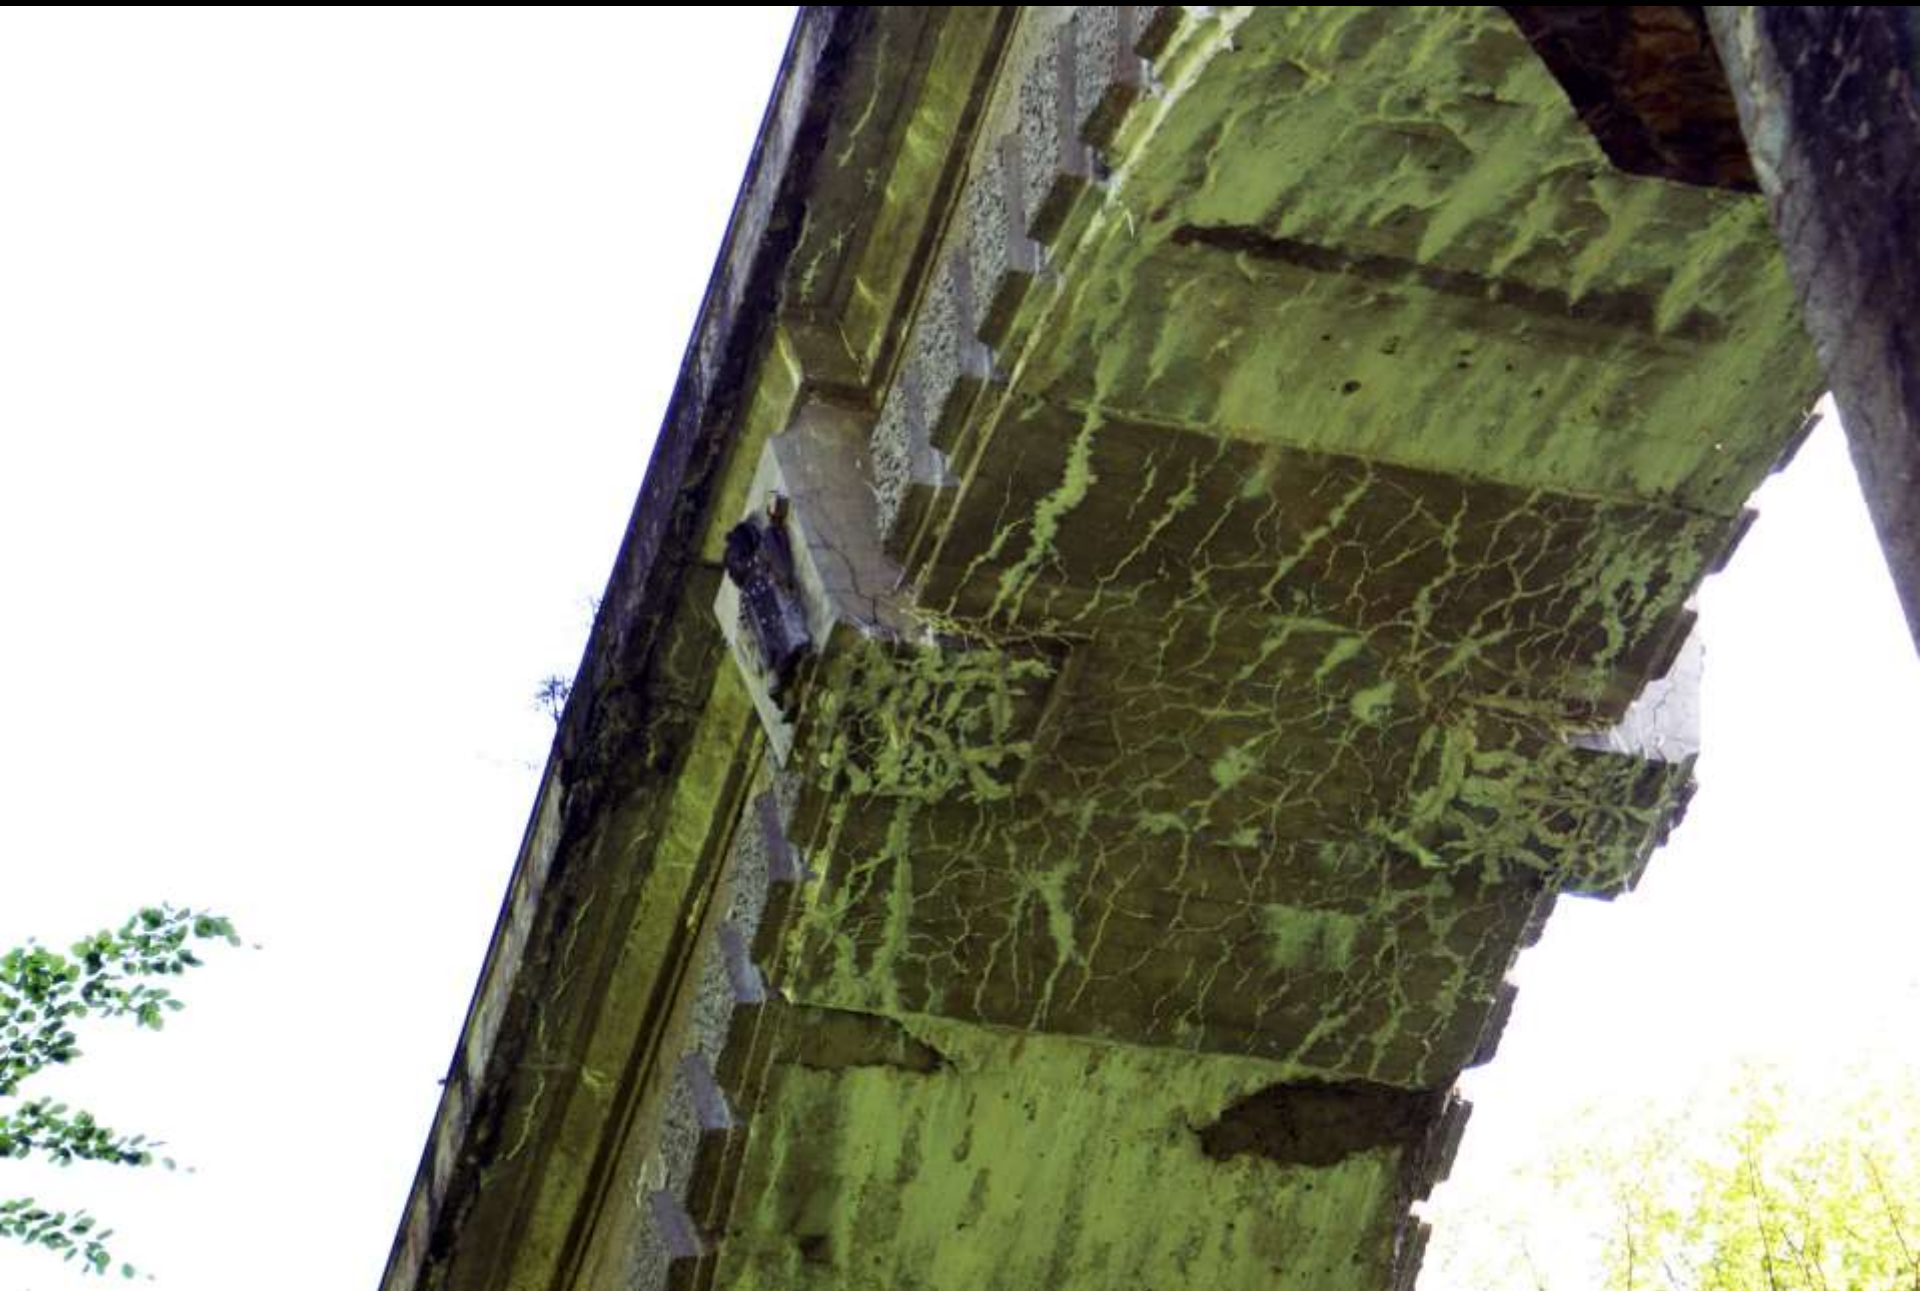
... Schäden ja, aber Einsturzgefahr? (Juni 2008)

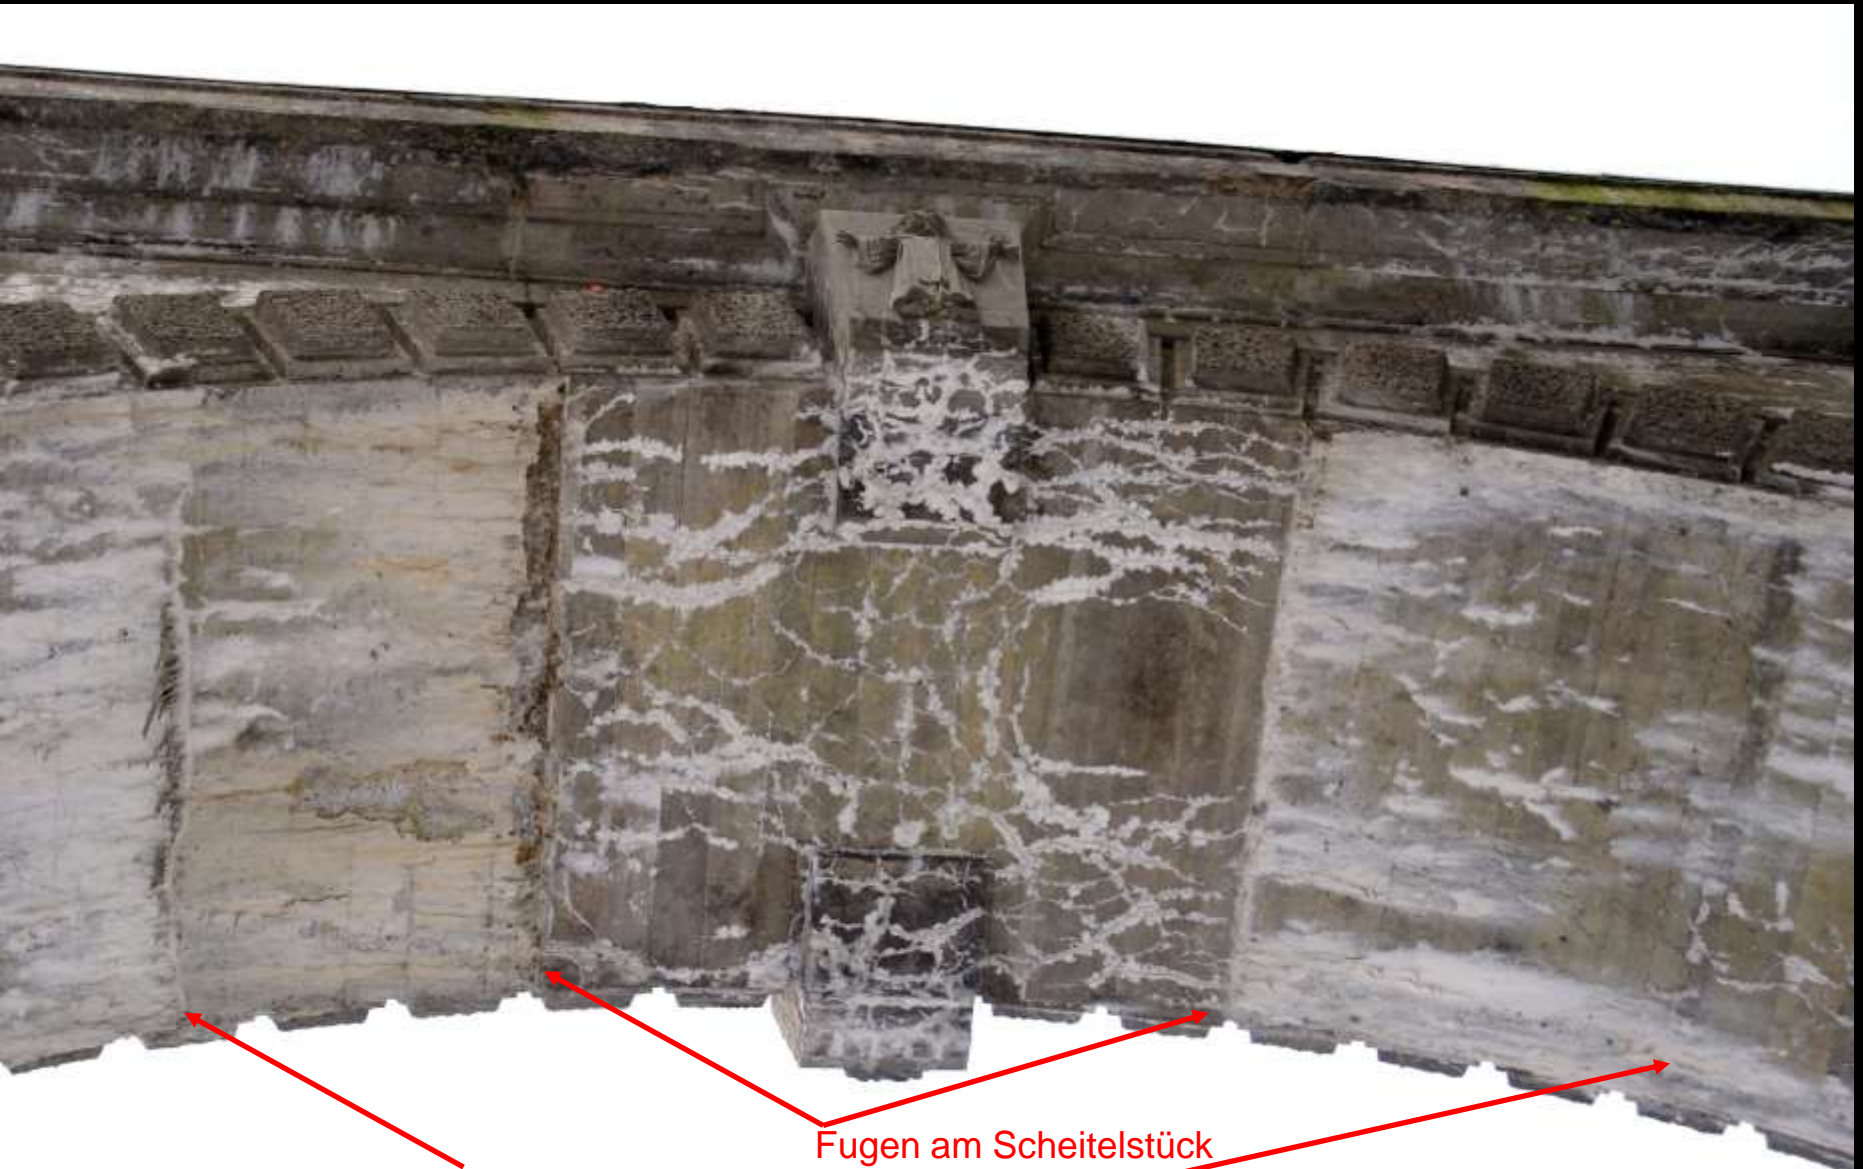
- Beobachtungen an weiteren Abschnittsfugen (Winterfoto, Kontrast verstärkt)

Fugen am Scheitelstück

schwach erkennbare Baufugen (heute undicht, Sickerwasser)

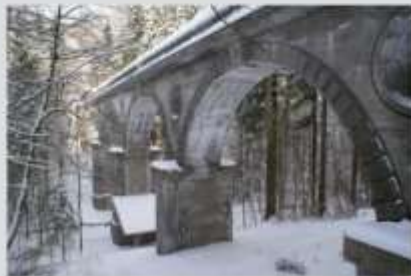
Angesichts der fast halbkreisförmigen Bögen und der recht geringen Spannweite verzichtete man bei dem gesamten Bauwerk auf den Einbau von Gelenken oder Bewegungsfugen, so dass die Teufelsgrabenbrücke ein monolithischer Koloss von über 90 m Länge ist. Vermutlich traten daher nach der Erbauung der Brücke im Sommer 1890 schon im ersten Winter die ersten Risse infolge von Temperaturlasten auf. Außerdem ist anzunehmen, dass die massiven Widerlager ein anderes Setzungsverhalten aufwiesen als die recht schlanken Pfeiler. Klaffende Risse zeigen sich heute insbesondere nahe den Scheiteln der beiden äußeren Bögen; diese Risse folgen den Fugen zwi-

schen den Betonierschnitten. Durch die Risse haben sich Scheitelgelenke in den Bögen gebildet, die die Entstehung hoher Zwangsbeanspruchungen verhindern. Leider werden jetzt diese Risse, die es in jeder Steinbrücke ohne Gelenke gibt, als Standsicherheitsrisiko fehlinterpretiert. Die Stadtwerke München haben jüngst Abbruchantrag gestellt, zumal die Brücke seit rund zehn Jahren aufgrund eines neuen Dükers nicht mehr benötigt wird. Der beabsichtigte Abriss wird mit vermeintlicher Einsturzgefahr begründet.

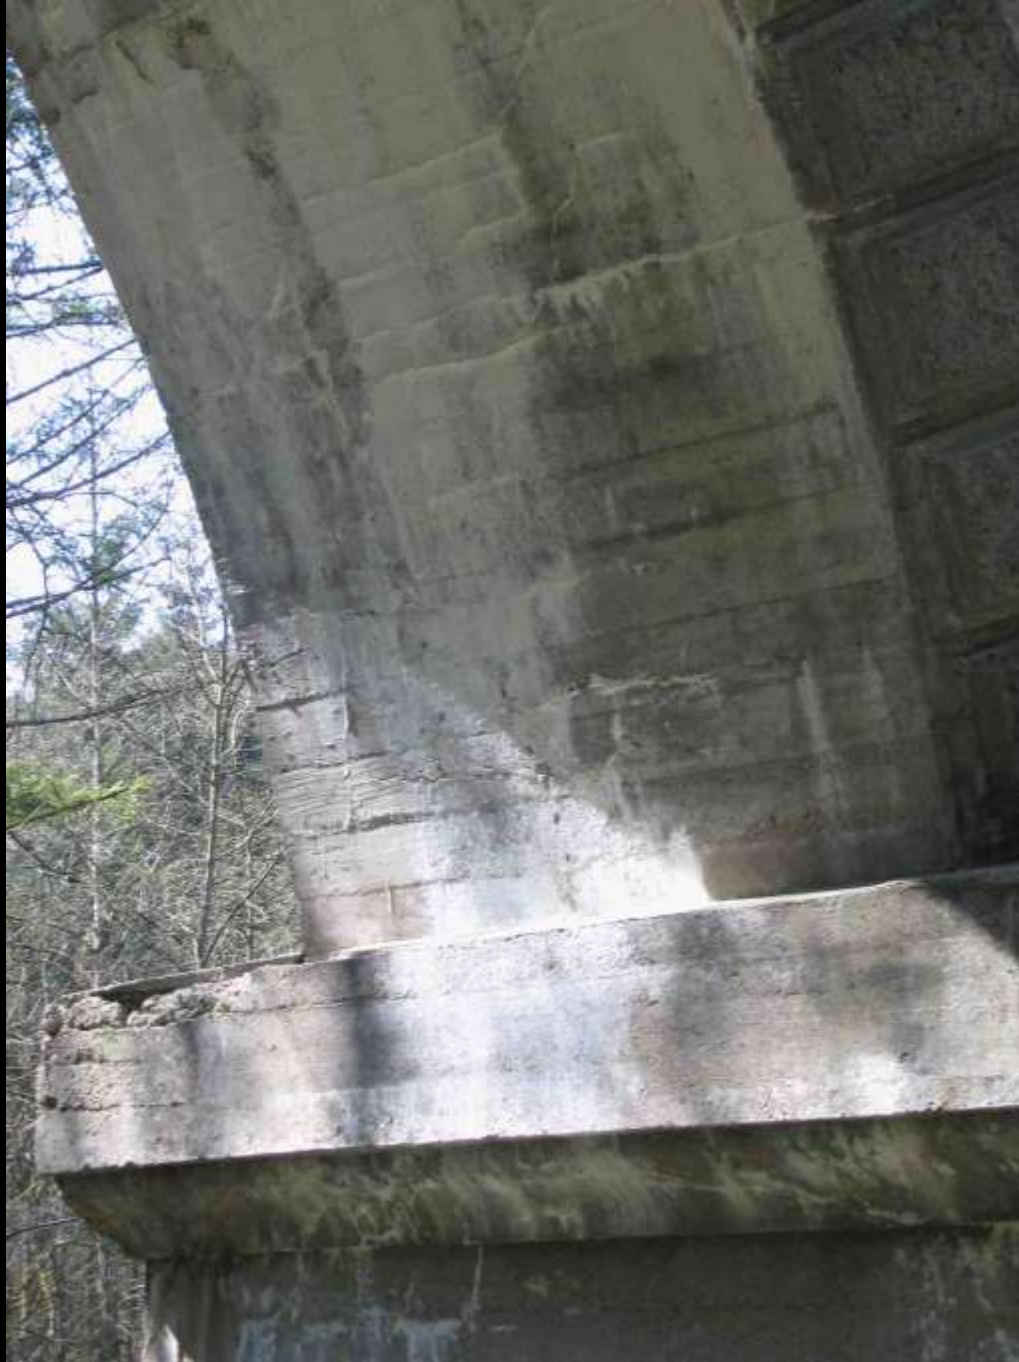
Im Streiflicht werden Schalbrettspuren sichtbar

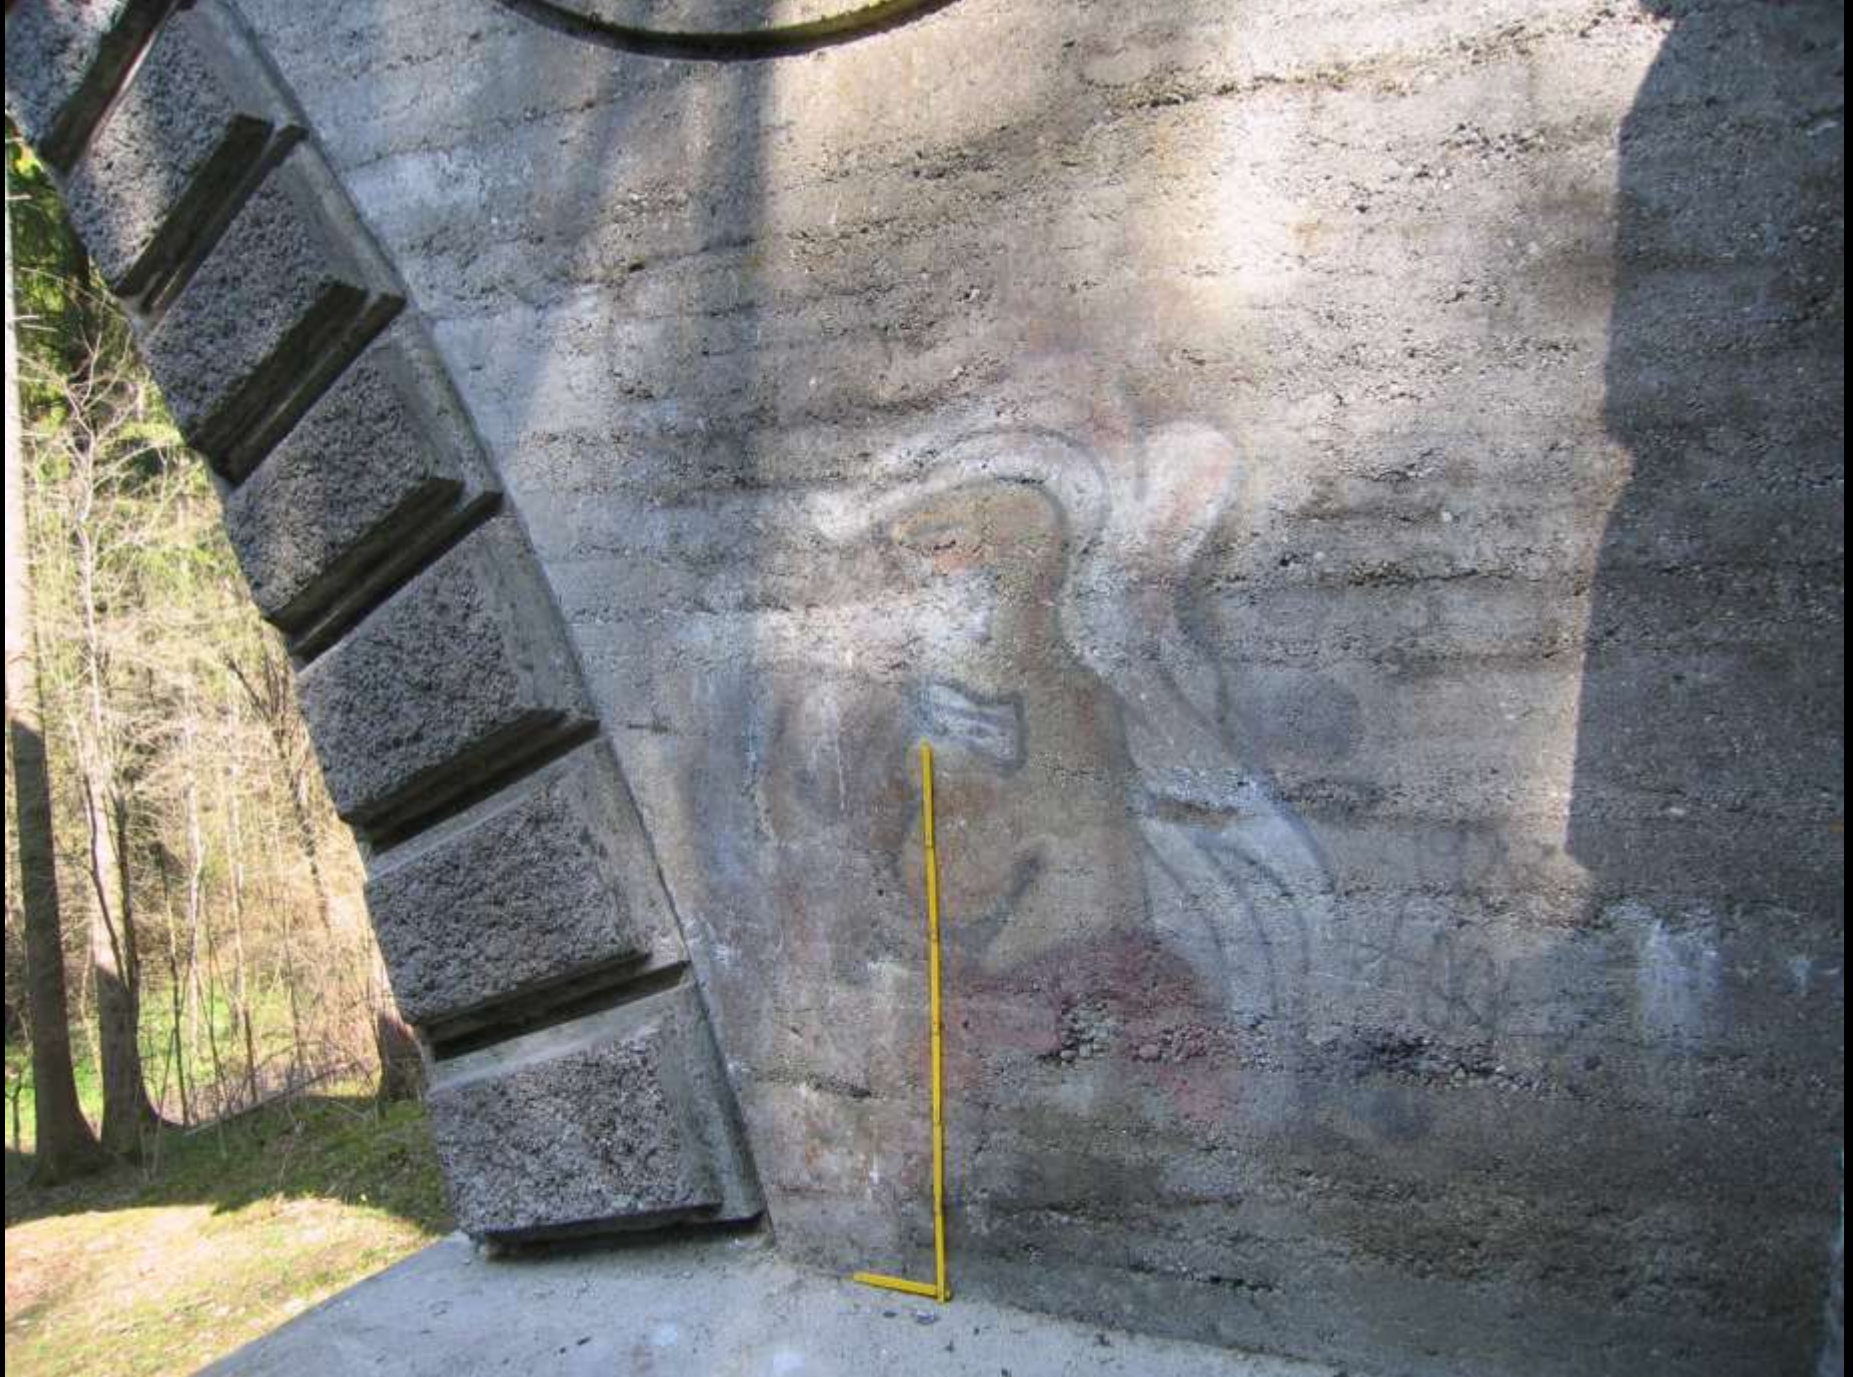
Spuren des schichtweisen Einbringens und Stampfens des Betons in horizontalen Lagen

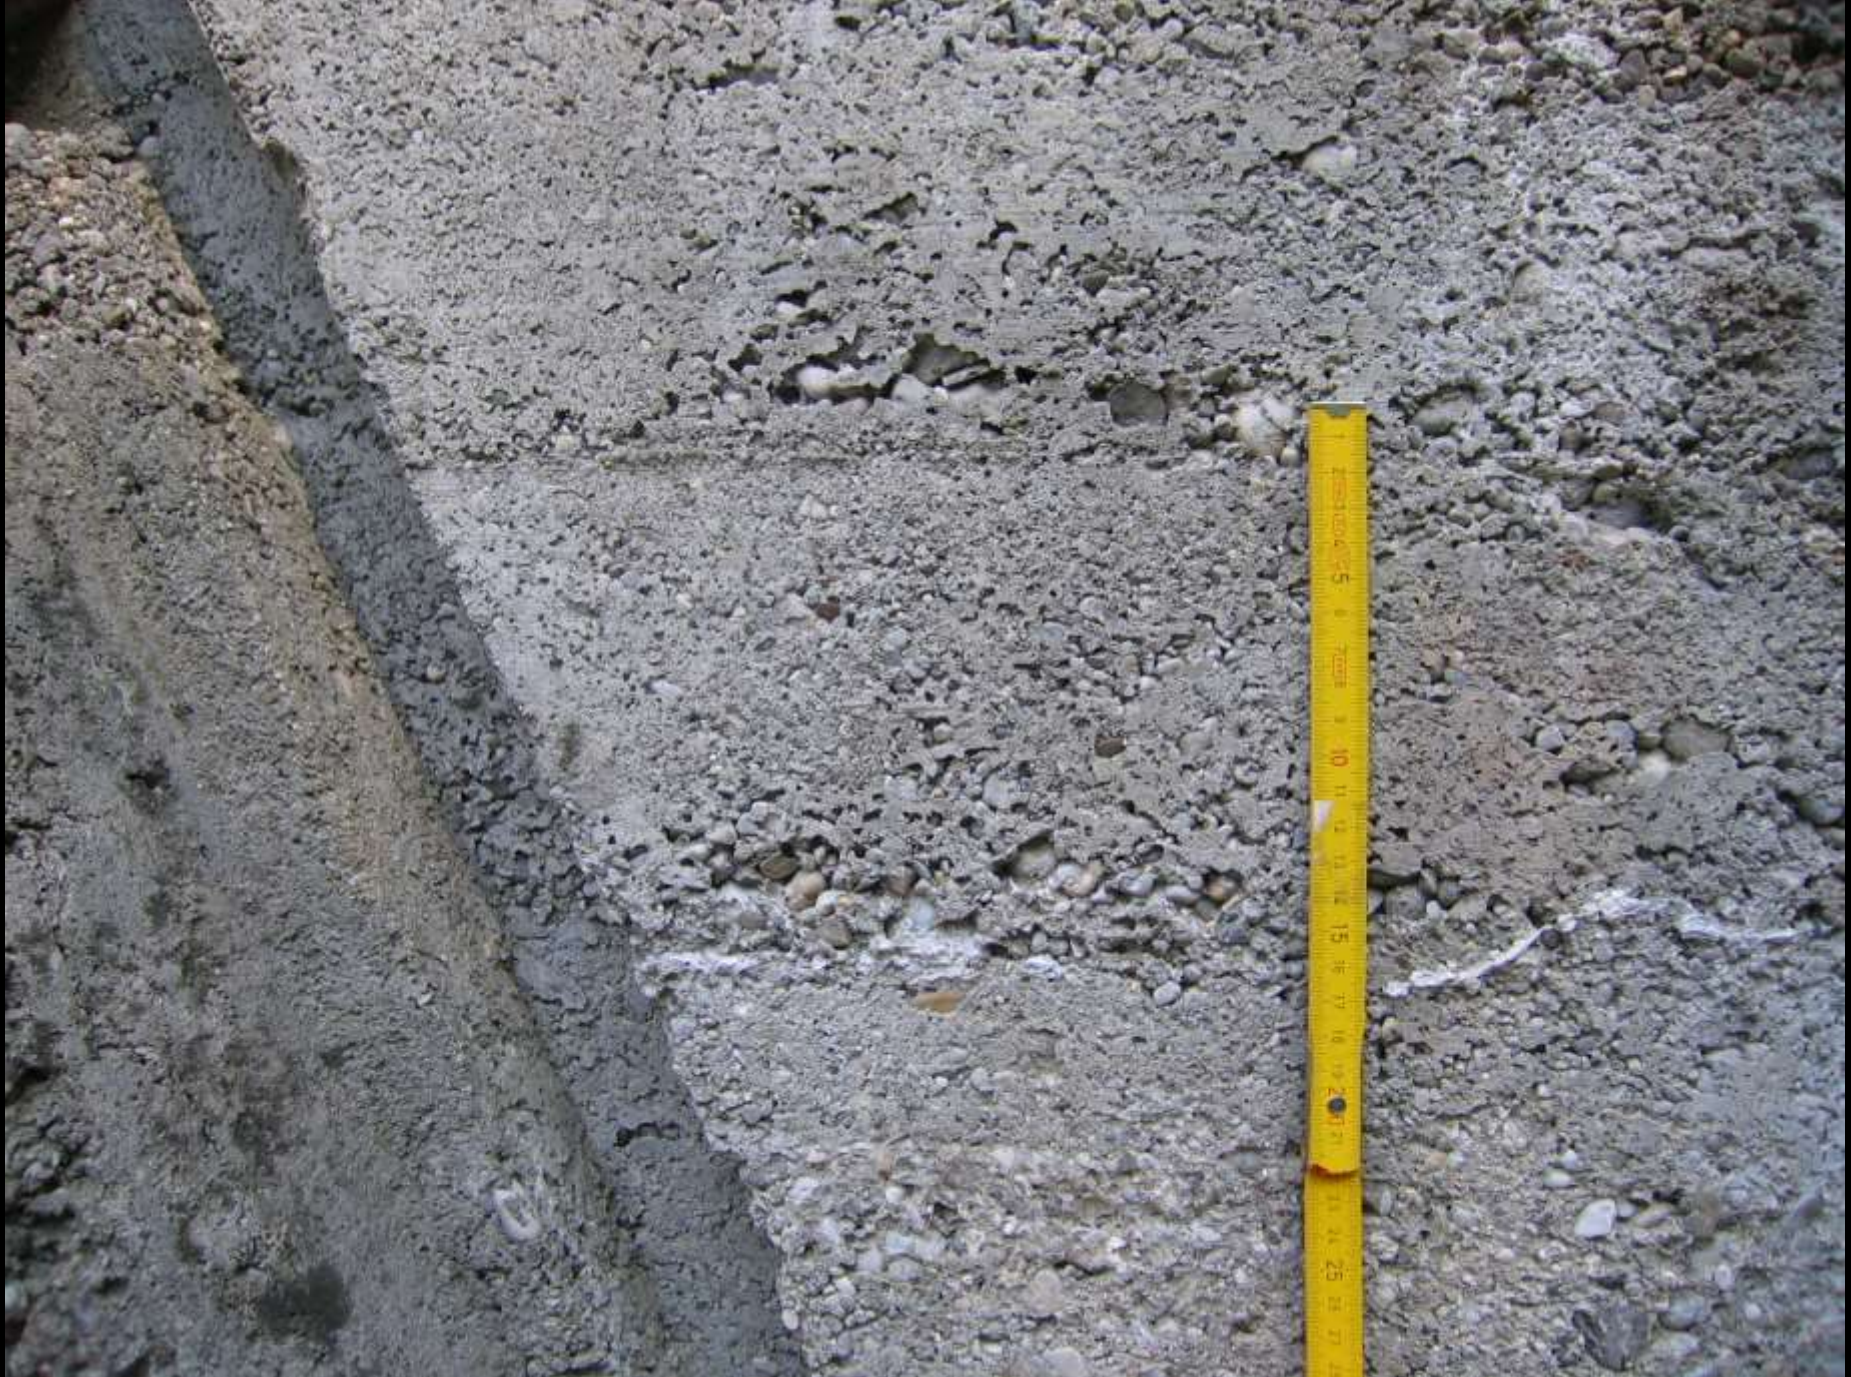
Spuren des schichtweisen Einbringens und Stampfens des Betons in horizontalen Lagen von 15 cm

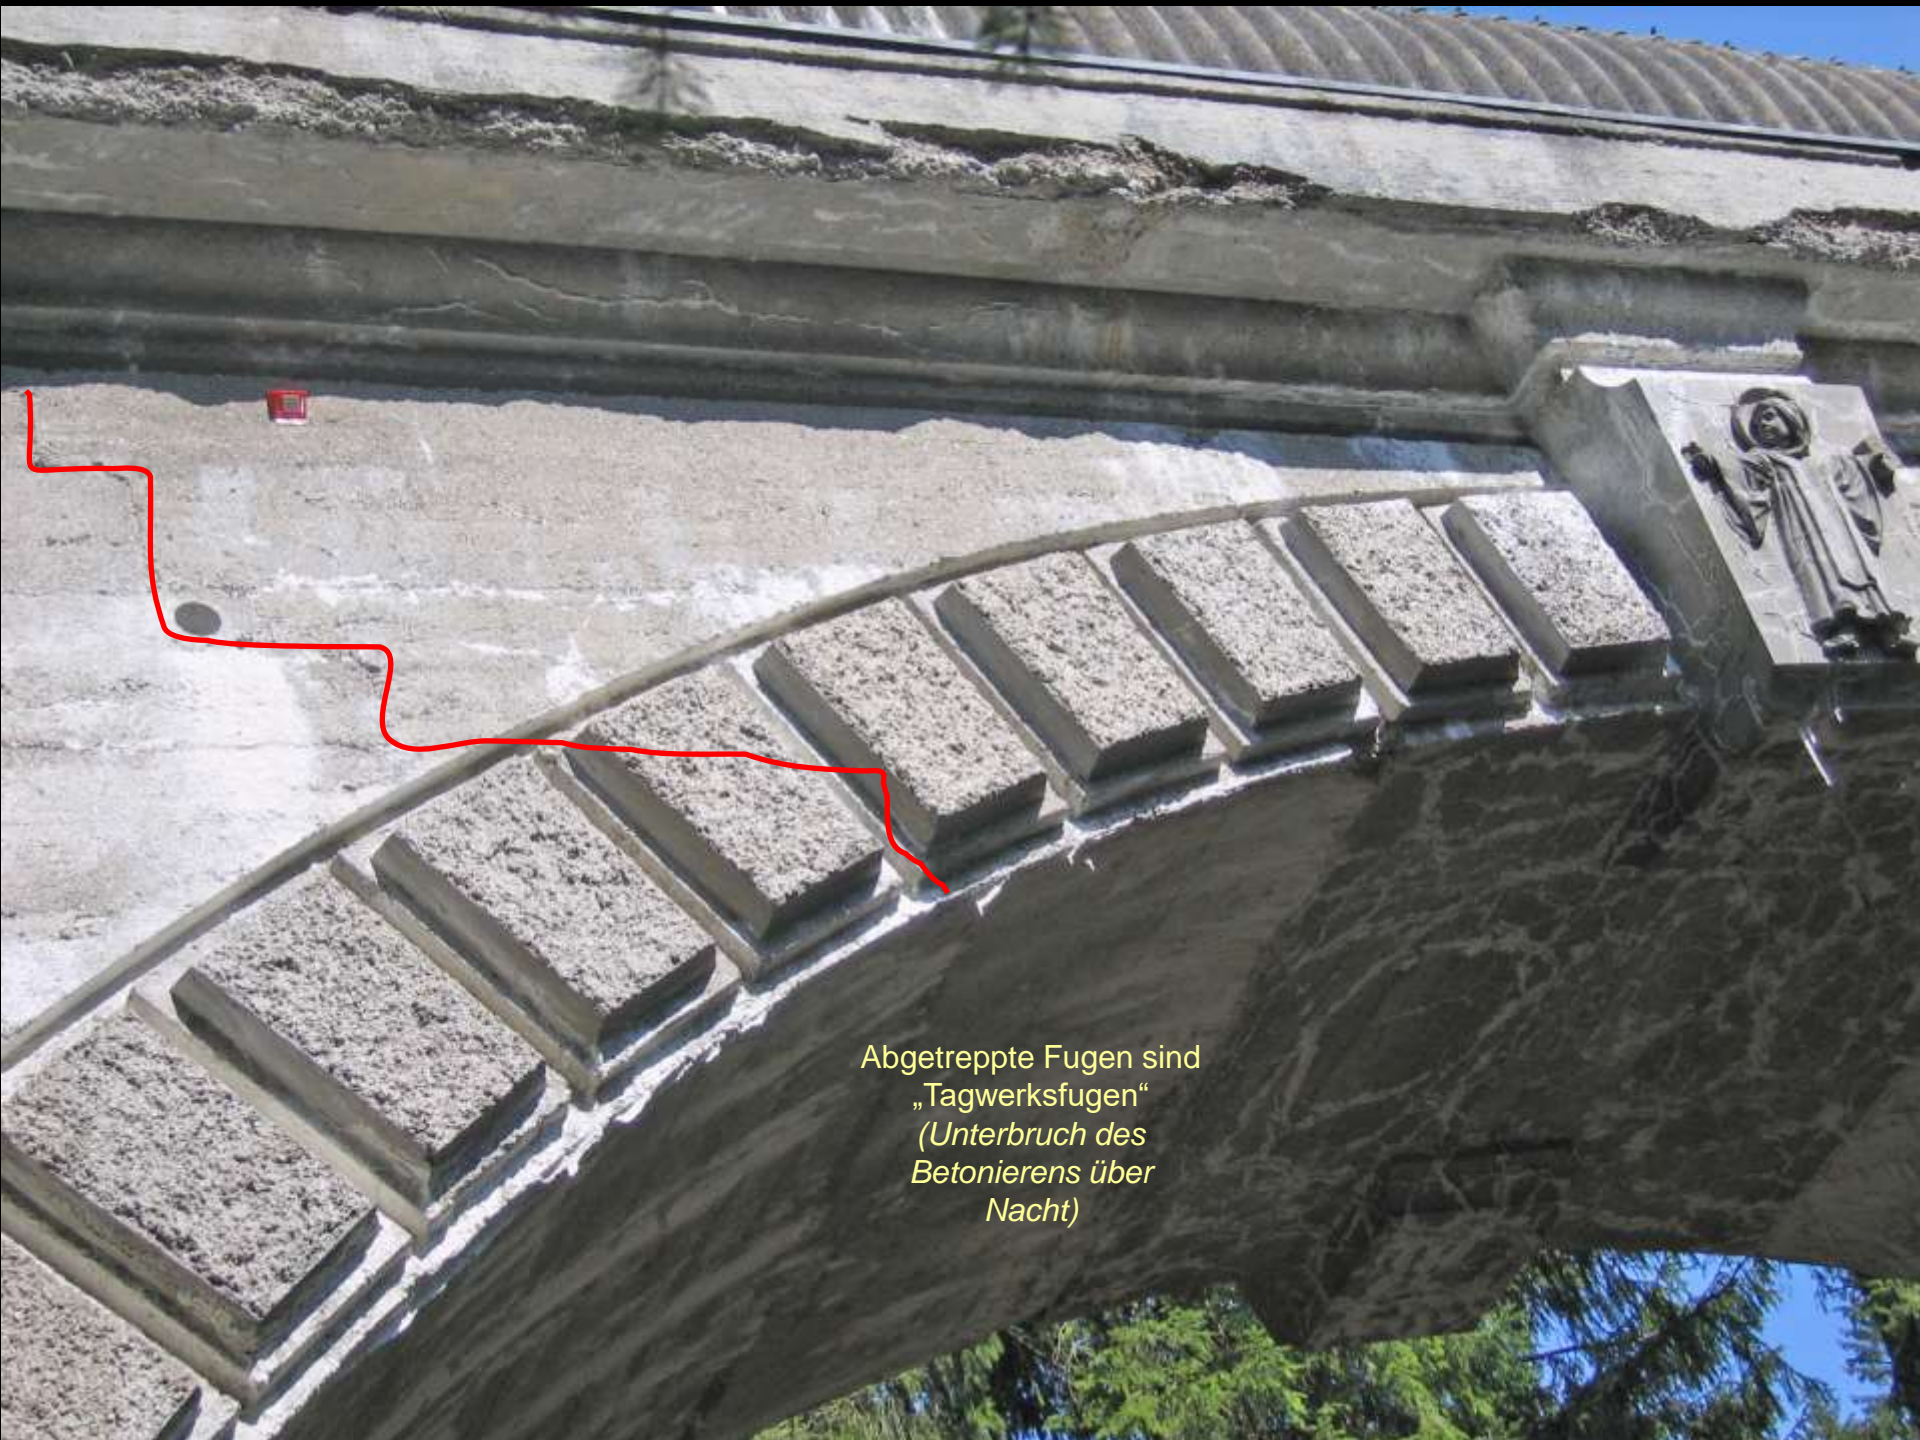
Abgetrepte Fugen sind
„Tagwerksfugen“
(Unterbruch des
Betonierens über
Nacht)

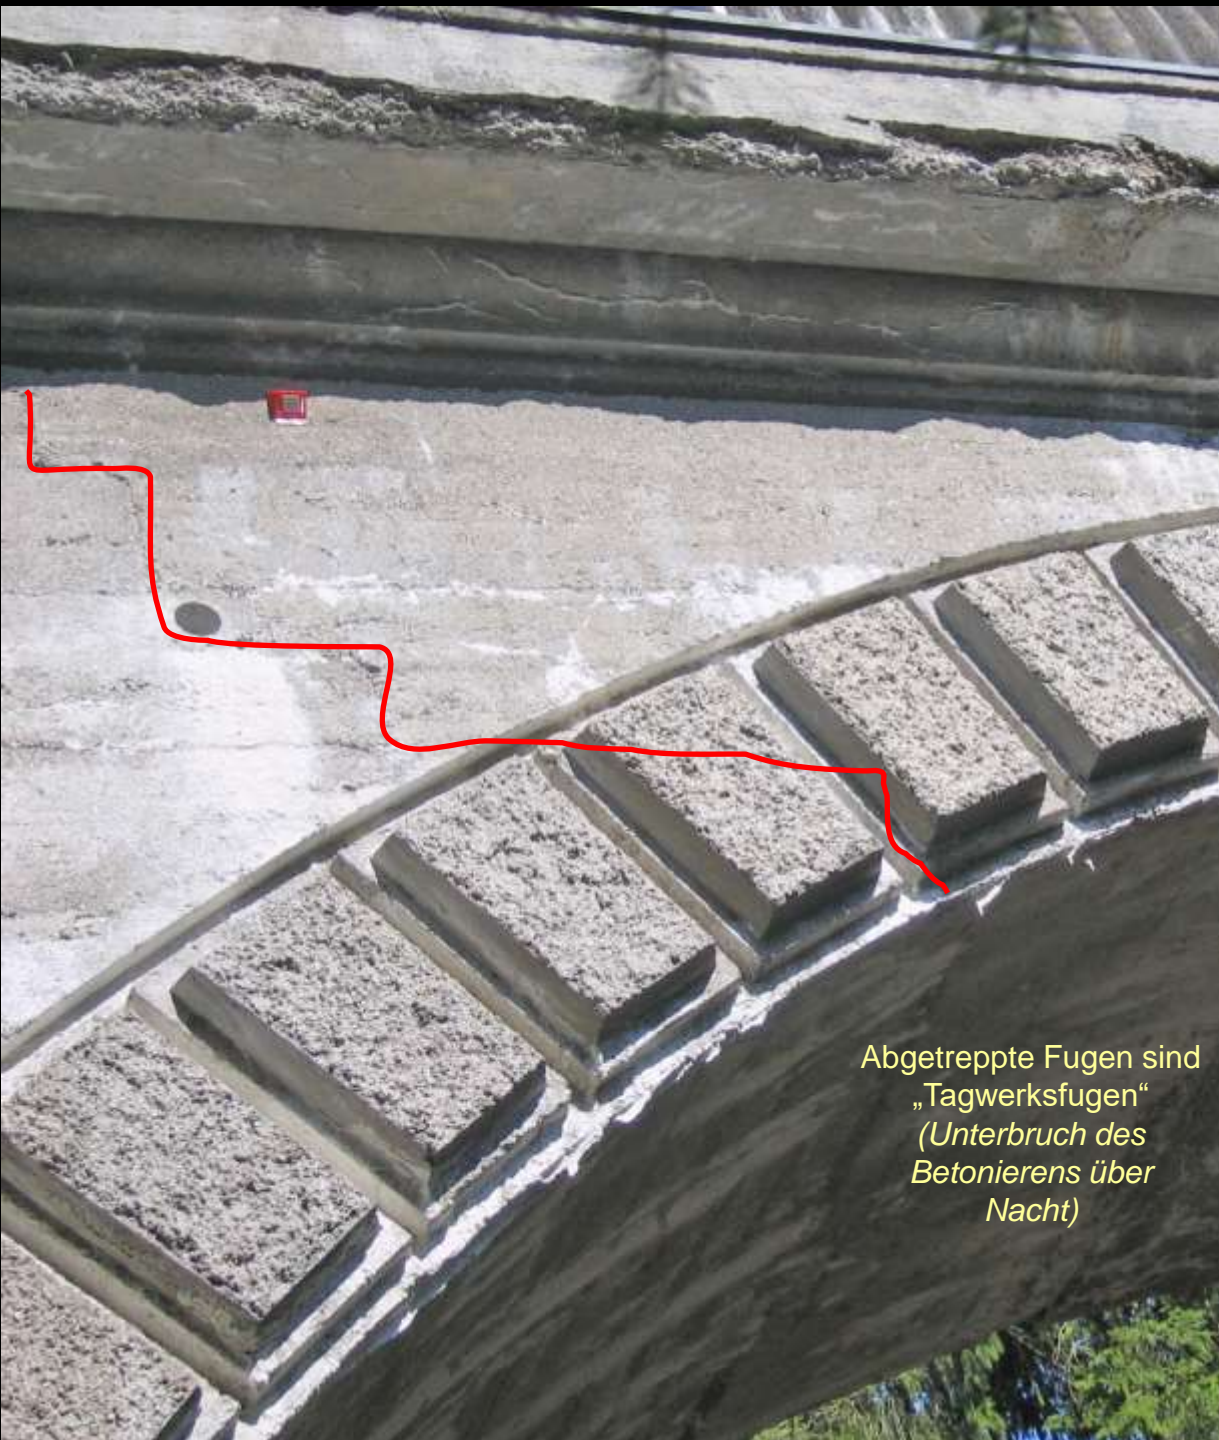
Abgetrepte Fugen sind „Tagwerksfugen“ (Unterbruch des Betonierens über Nacht)

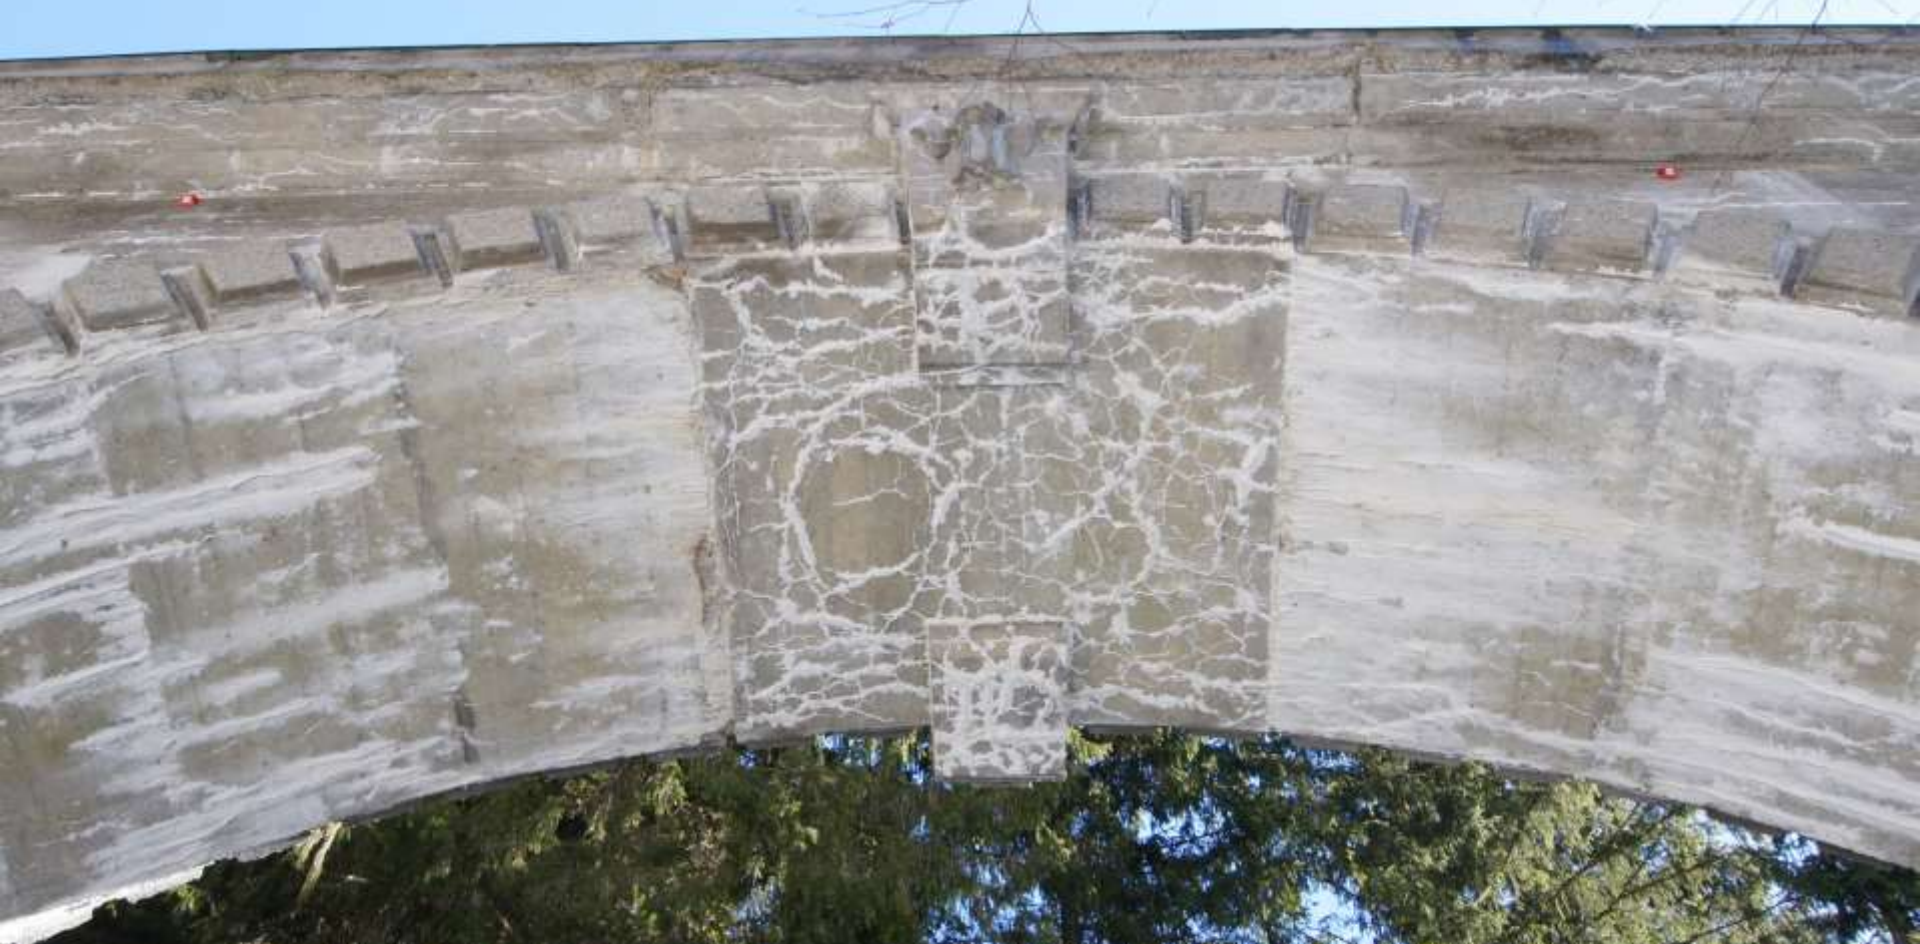
Bauverfahren

- Risse heute bevorzugt längs der beiden geschalteten Betonierfugen im Scheitel (Sollbruchstelle)!

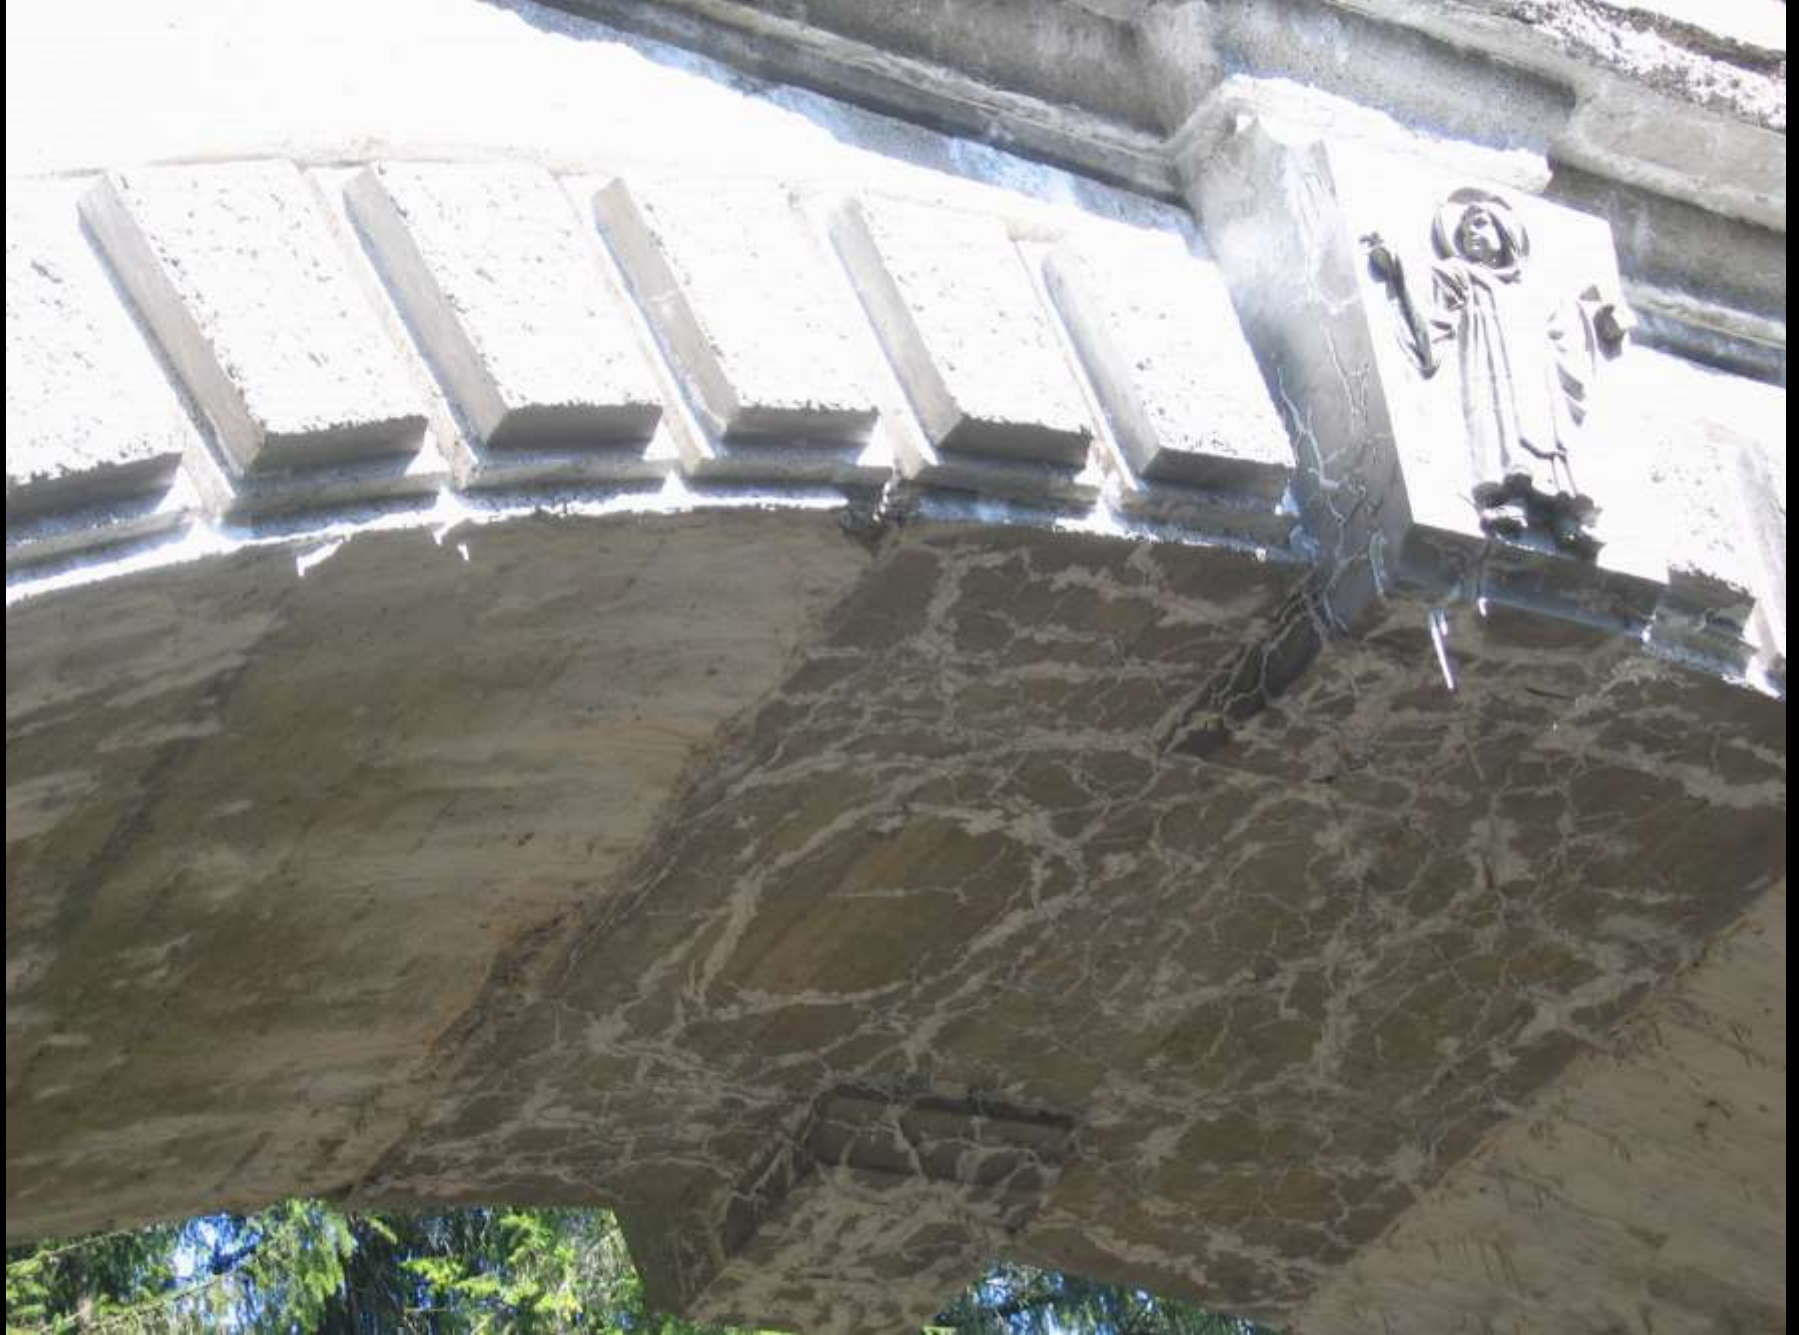
Besichtigungen vom 13. und 24. April 2010:
Und die Schlusssteine? ->ebenfalls eingesetzte vofabrizierte Teile

- Auch die "Schlusssteine" sind Fertigelemente aus feinem Zementmörtel

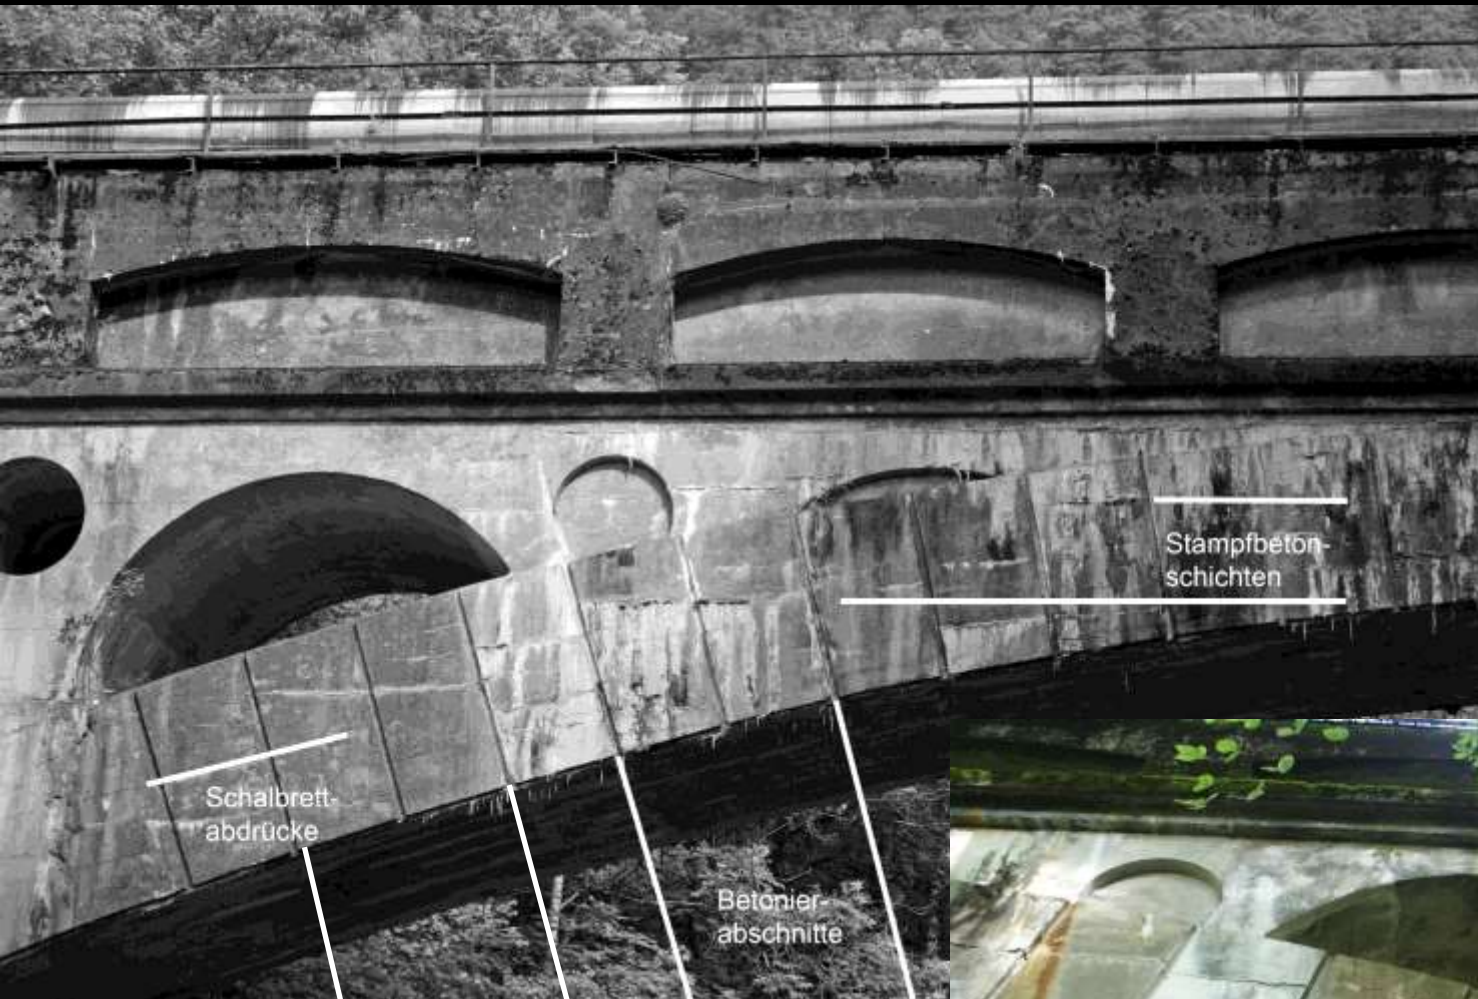
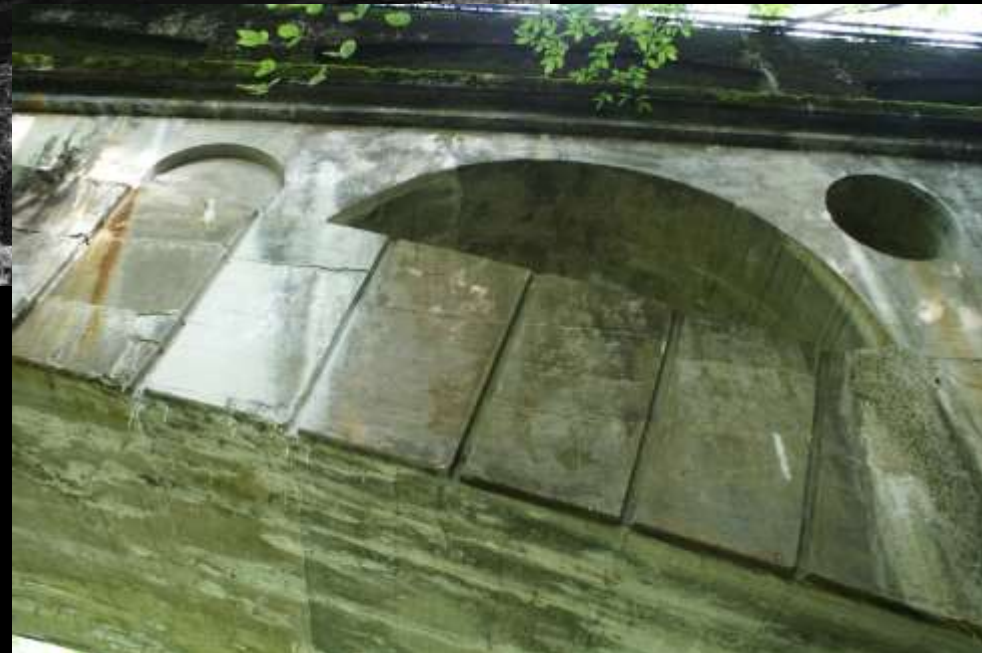
Murg-Aquädukt:
Indizien einer abschnittswise-
weisen Betonierung
mit nachträglichem Gewölbeschluss
