Einführung in die BAUFORSCHUNG
Vorlesung 2: Fallbeispiel Stampfbeton

Stefan M. Holzer, ETH Zürich

Teufelsgrabenaquädukt

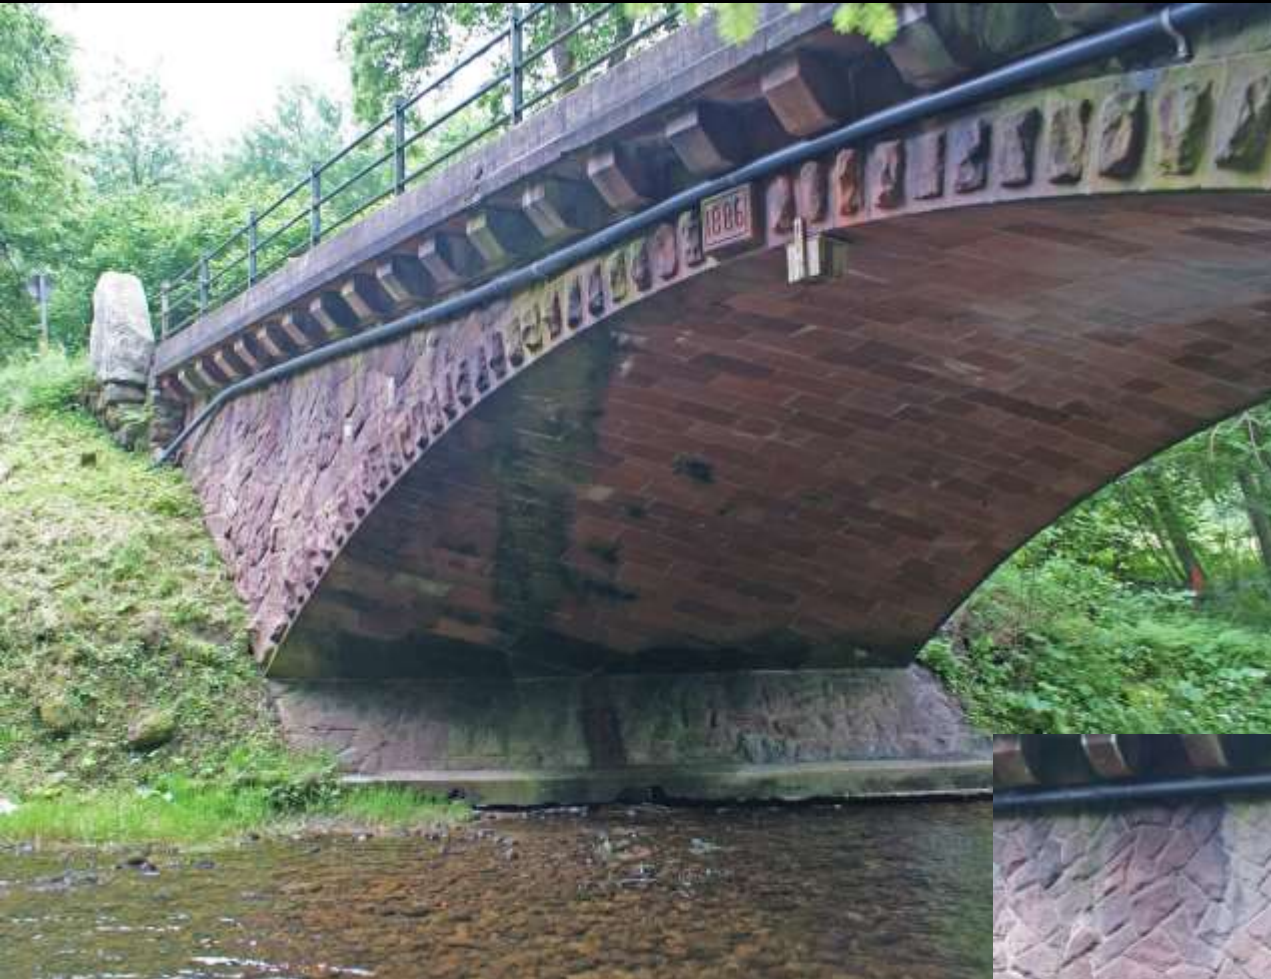
"Der nicht sichtbare Theil des Gewölbes wurde im Trockenem aus Beton im Verhältnis von 1 Portlandcement zu 3 Sand und 6 Sandsteinschotter unter Zugabe von 30 pCt. großen Sandsteinbrocken hergestellt [und] nach der Fugenrichtung eingebracht und festgestampft"

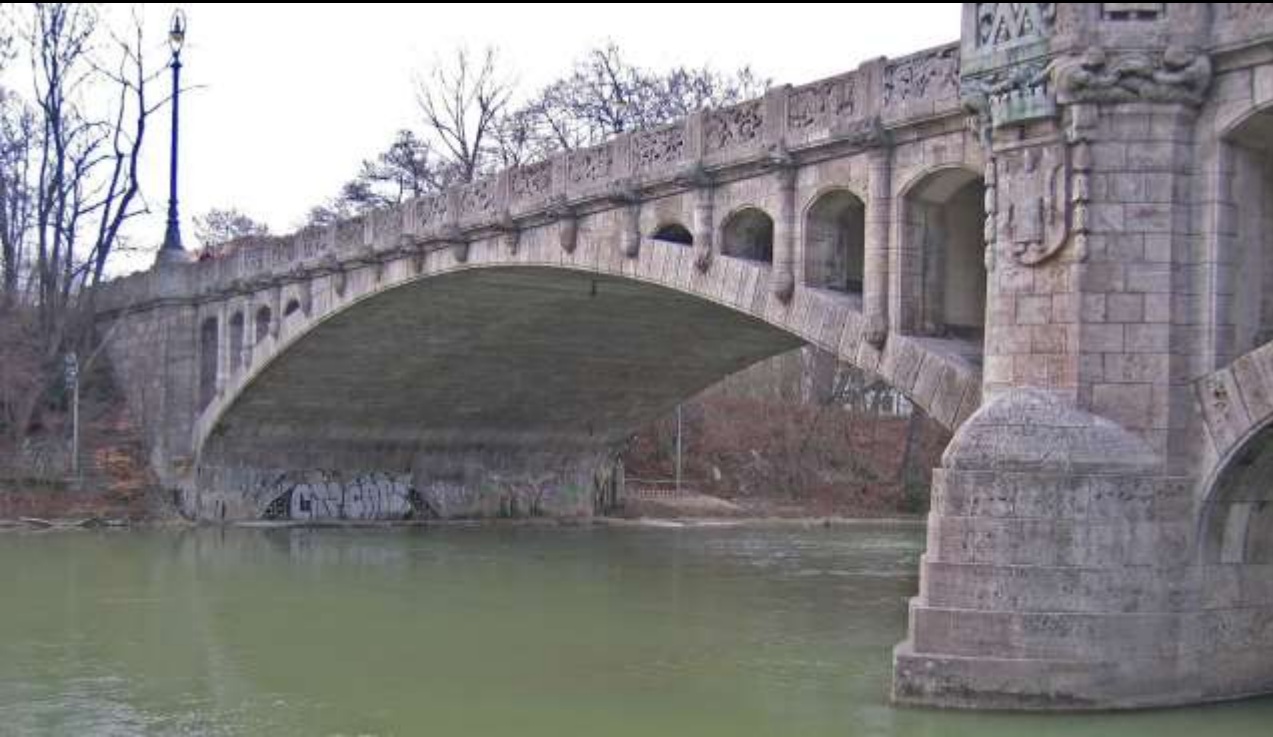
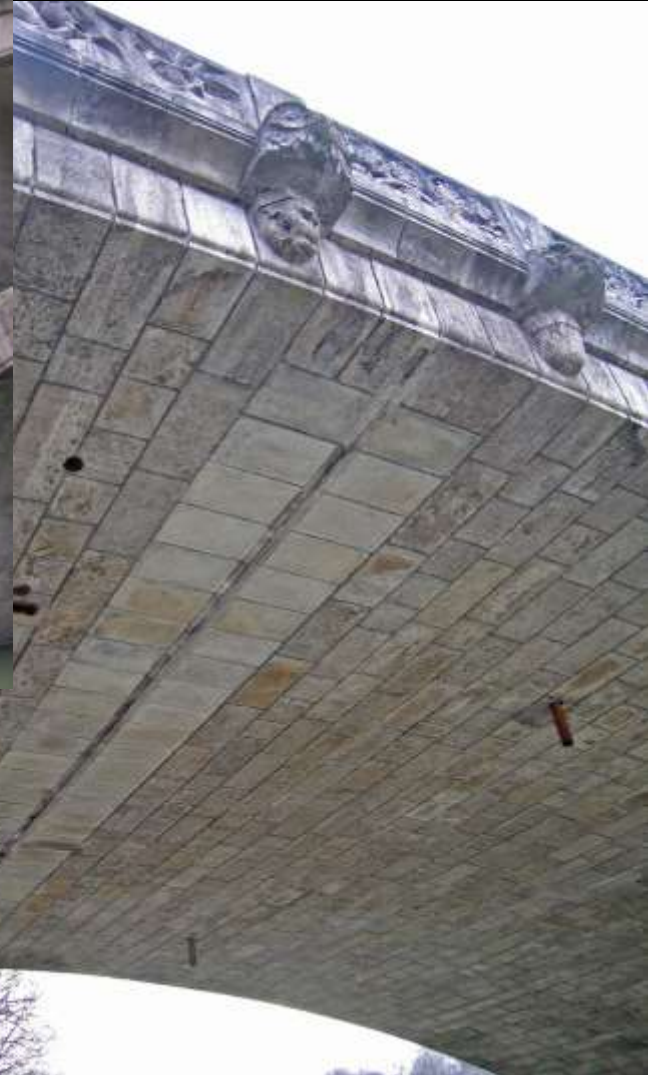
- Werksteinbrücke mit Stahlgelenken

Maximiliansbrücke München
(Sager & Wörner 1903 – 1905)

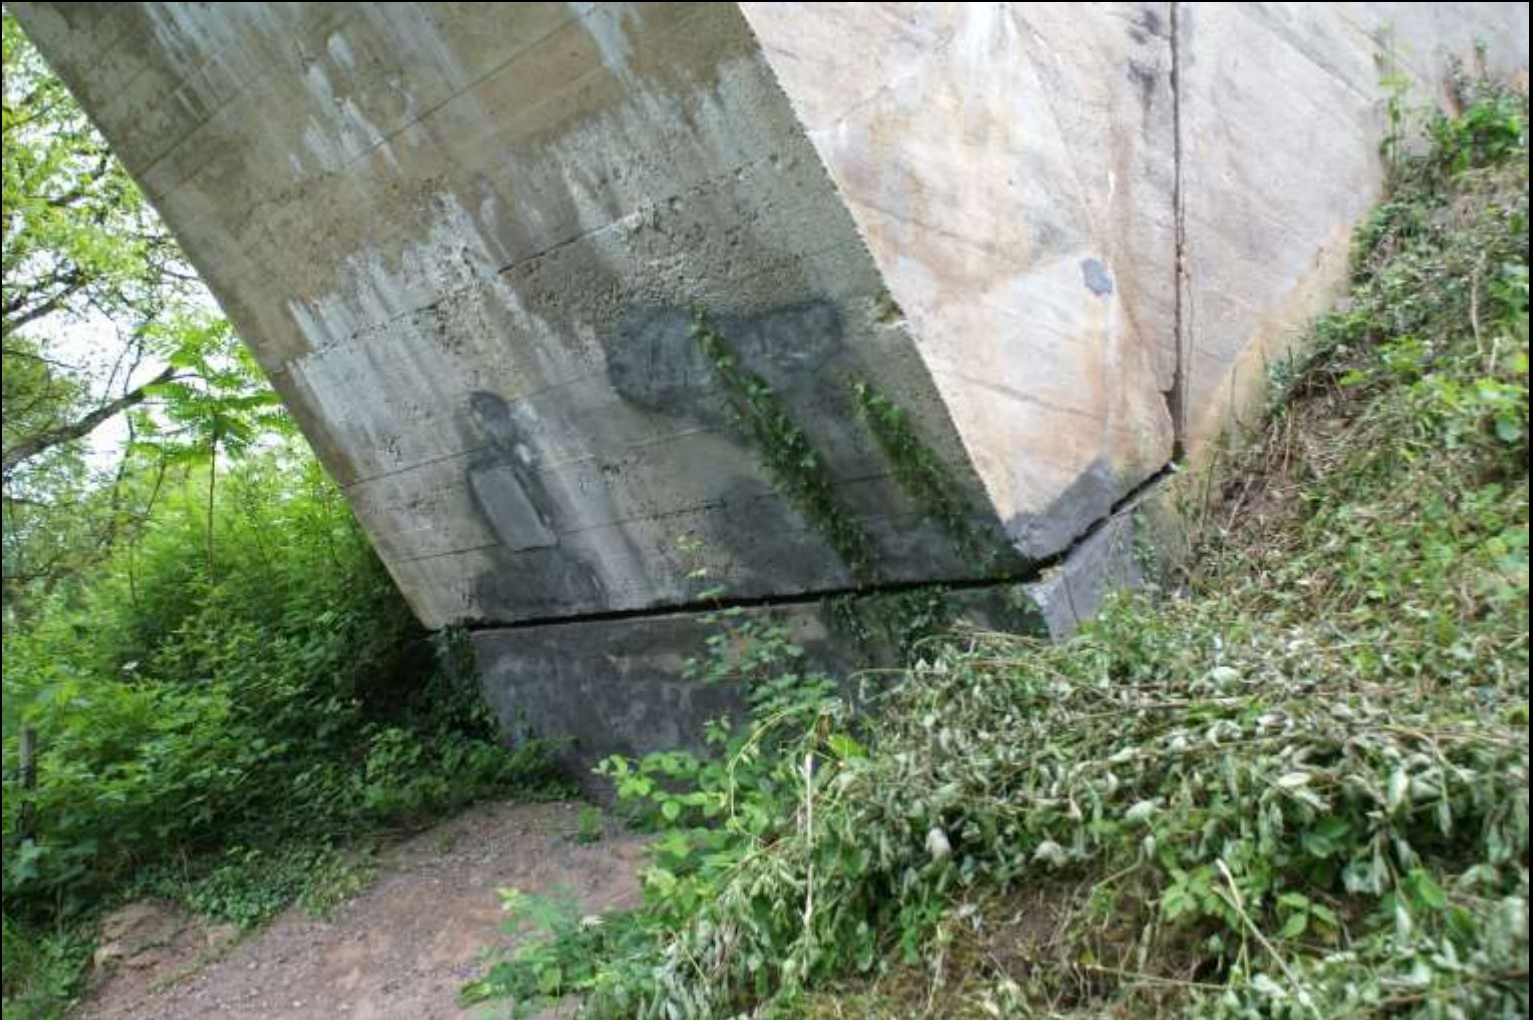
Igelsbachviadukt Klaffenbach: Eisenbeton-Dreigelenkbogen
(Jori & Schächterle 1909)
