Methoden der Bauforschung (Wahlfach FS 2023)  
Vorlesung 3: Fallbeispiel Basilika Sant'Antonio, Padua

Stefan M. Holzer, ETH Zürich

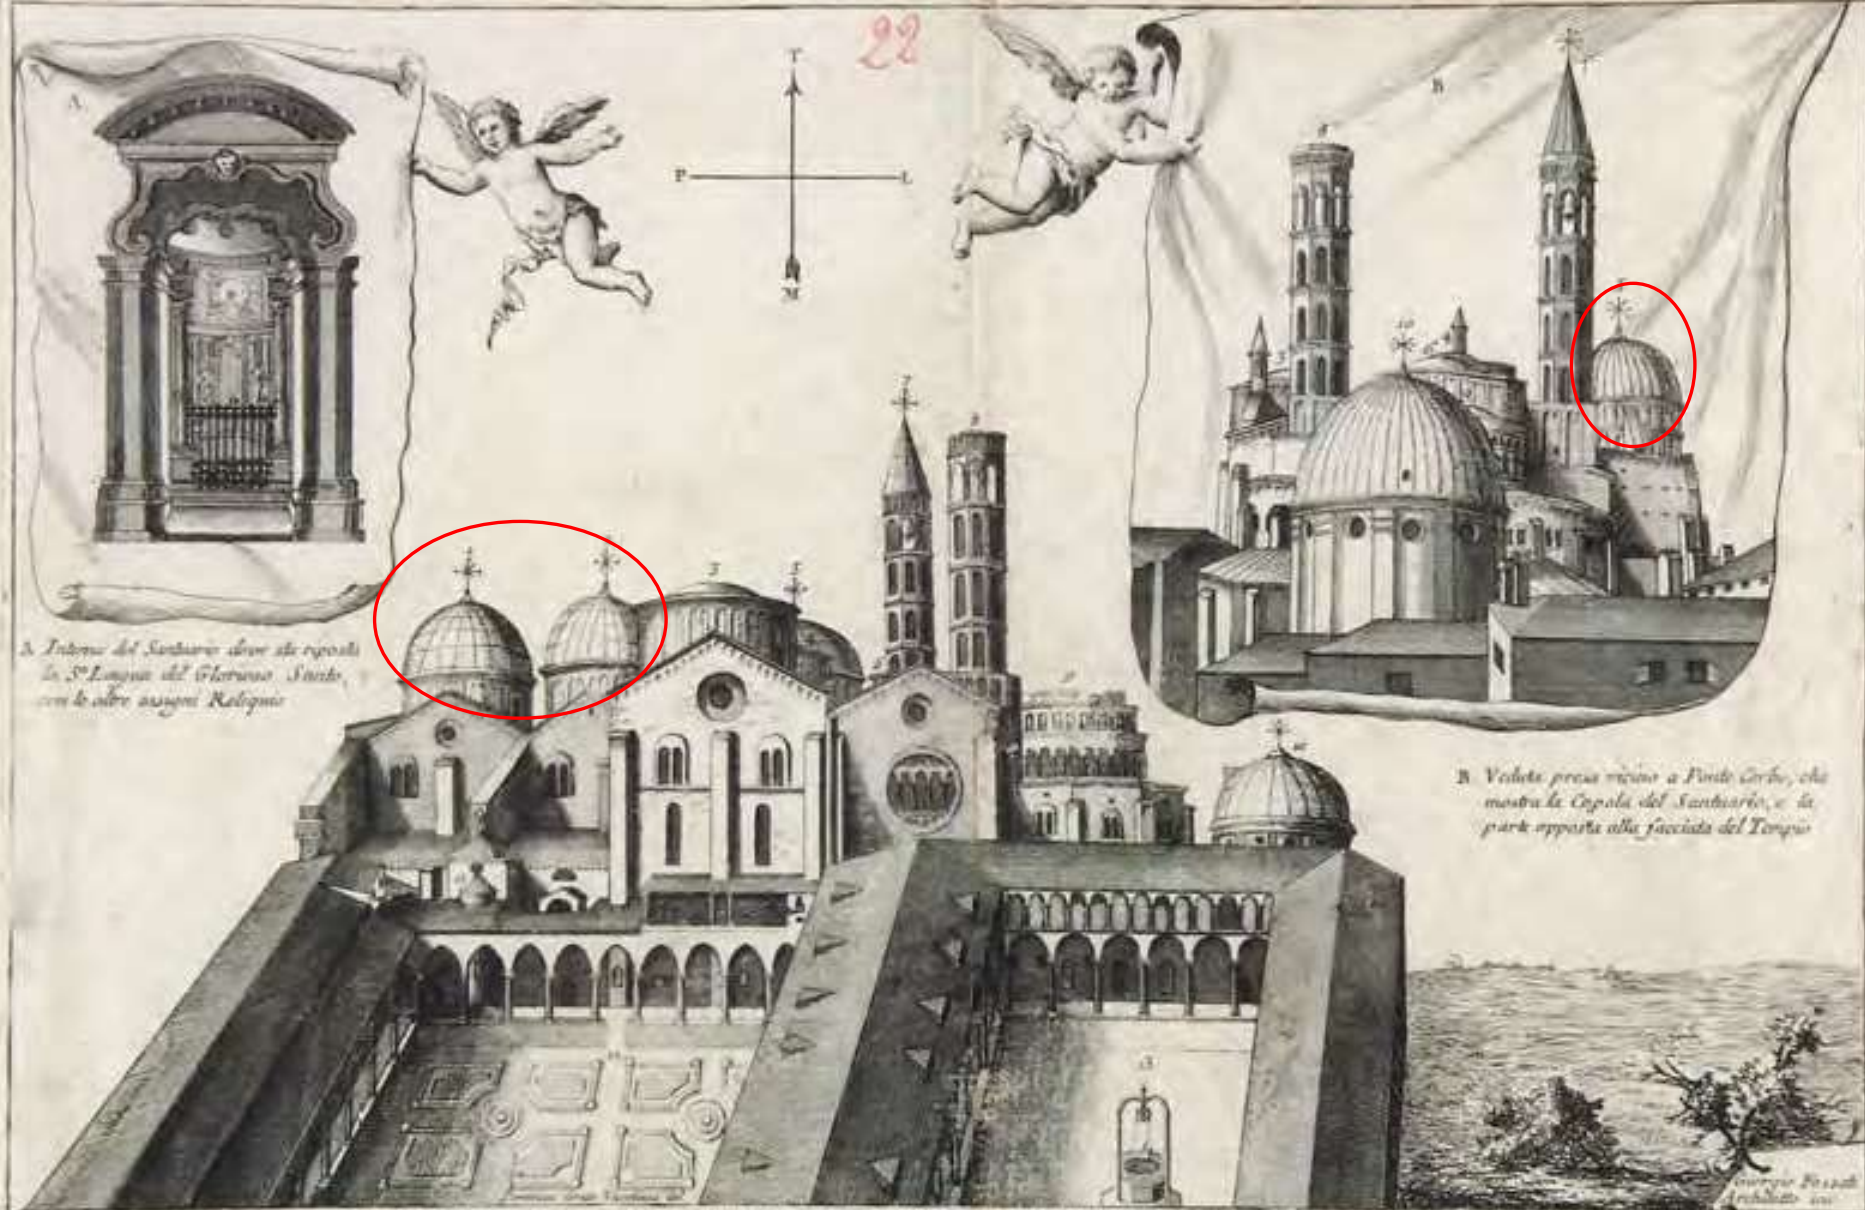
VEDUTA LATERALE ALLA PARTE DEL CONVENTO, CHE MOSTRA IL DANNO CAUSATO DAL FUOCO NELLA BASILICA DI S. ANTONIO DI PADOVA LA NOTTE ANTECEDENTE IL DI 29 MARZO L'ANNO 1749.

1. e 2. Cupole preservate.	4. Cupola dell'Altare incendiata.	6. Cupola del Presbitero incendiata.	8. Campanile abbruciato.	10. Cupola del Santuario d'essa.	12. Primo Chiostro.
3. Cupola di S. Felice incendiata.	5. Cupola del Santo illusa.	7. Campanile preservato.	9. Cupola del coro incendiata.	11. Capella del Sacramento.	13. Secondo Chiostro.

Padua – Basilica Sant'Antonio: Brand 1749. Zerstörter Zustand

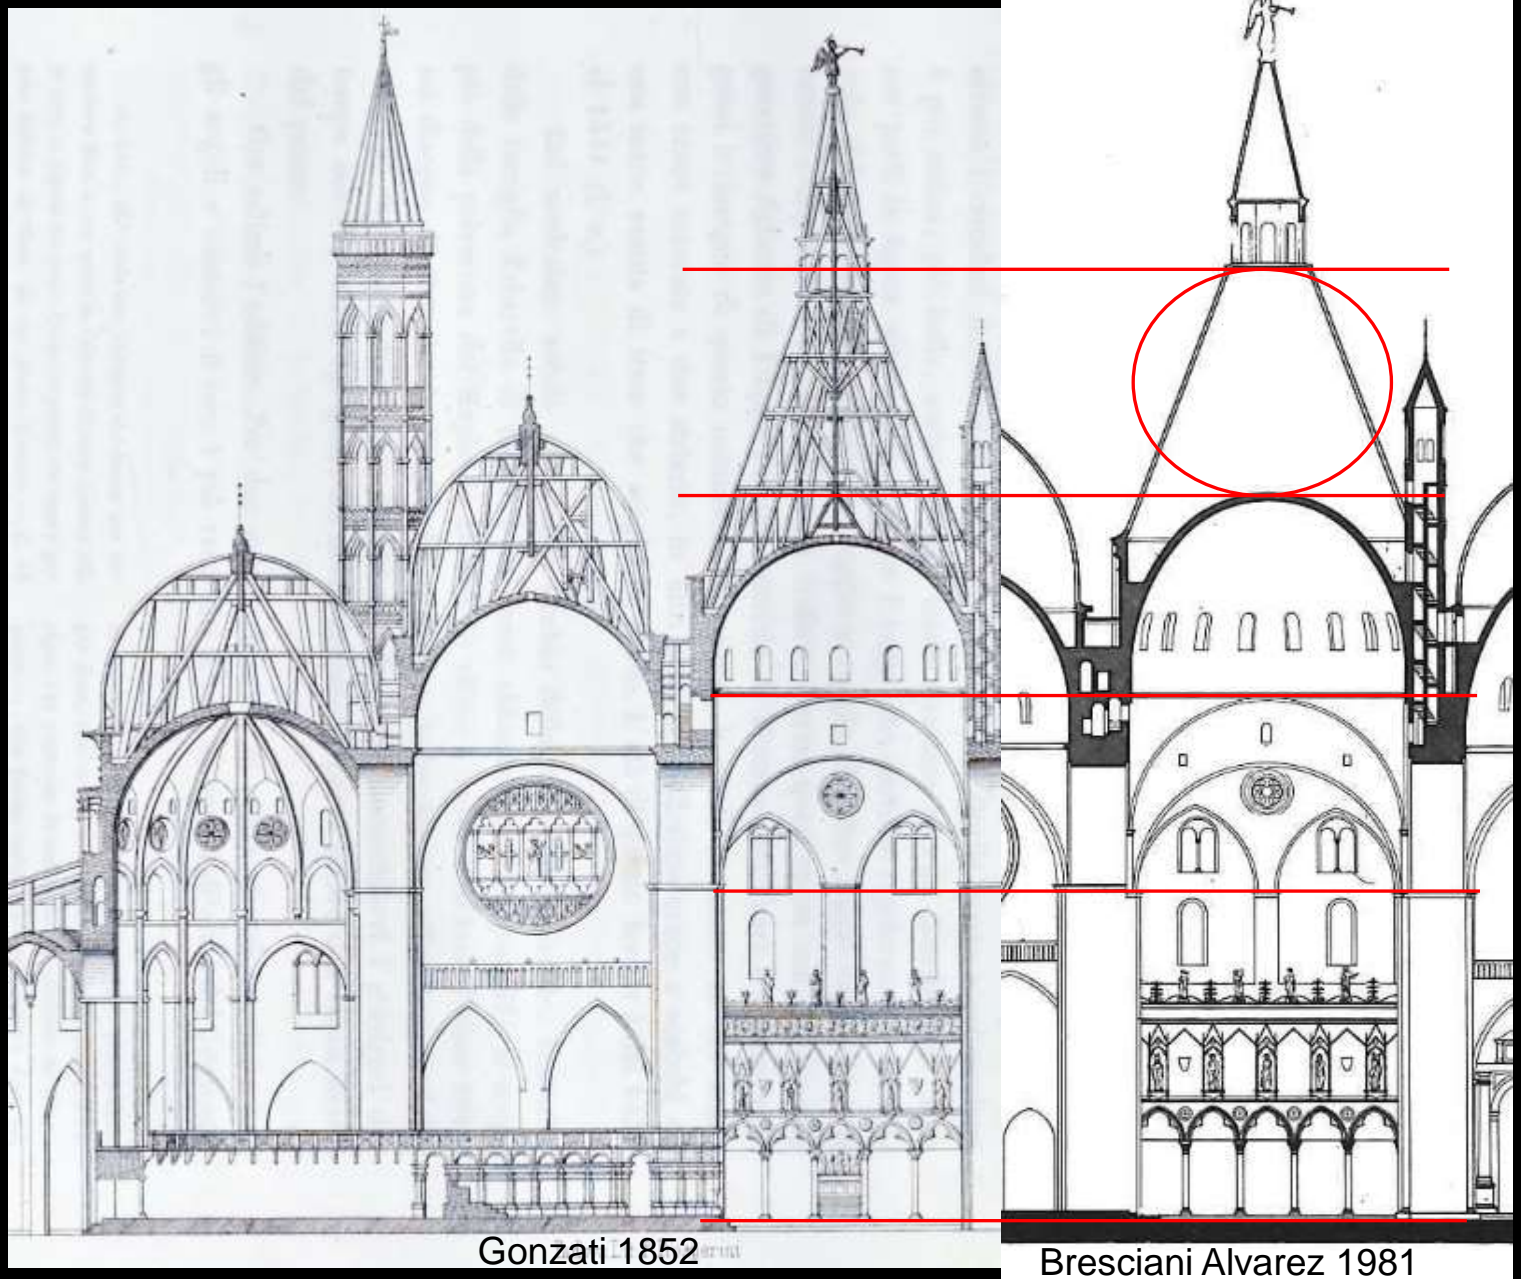
*Scala di 1/2 di 1/2 per Metro*  
*Spaccato sulla linea C. D.*

Padua – Basilica Sant'Antonio: ältere und neuere Bauaufnahmen im Vergleich

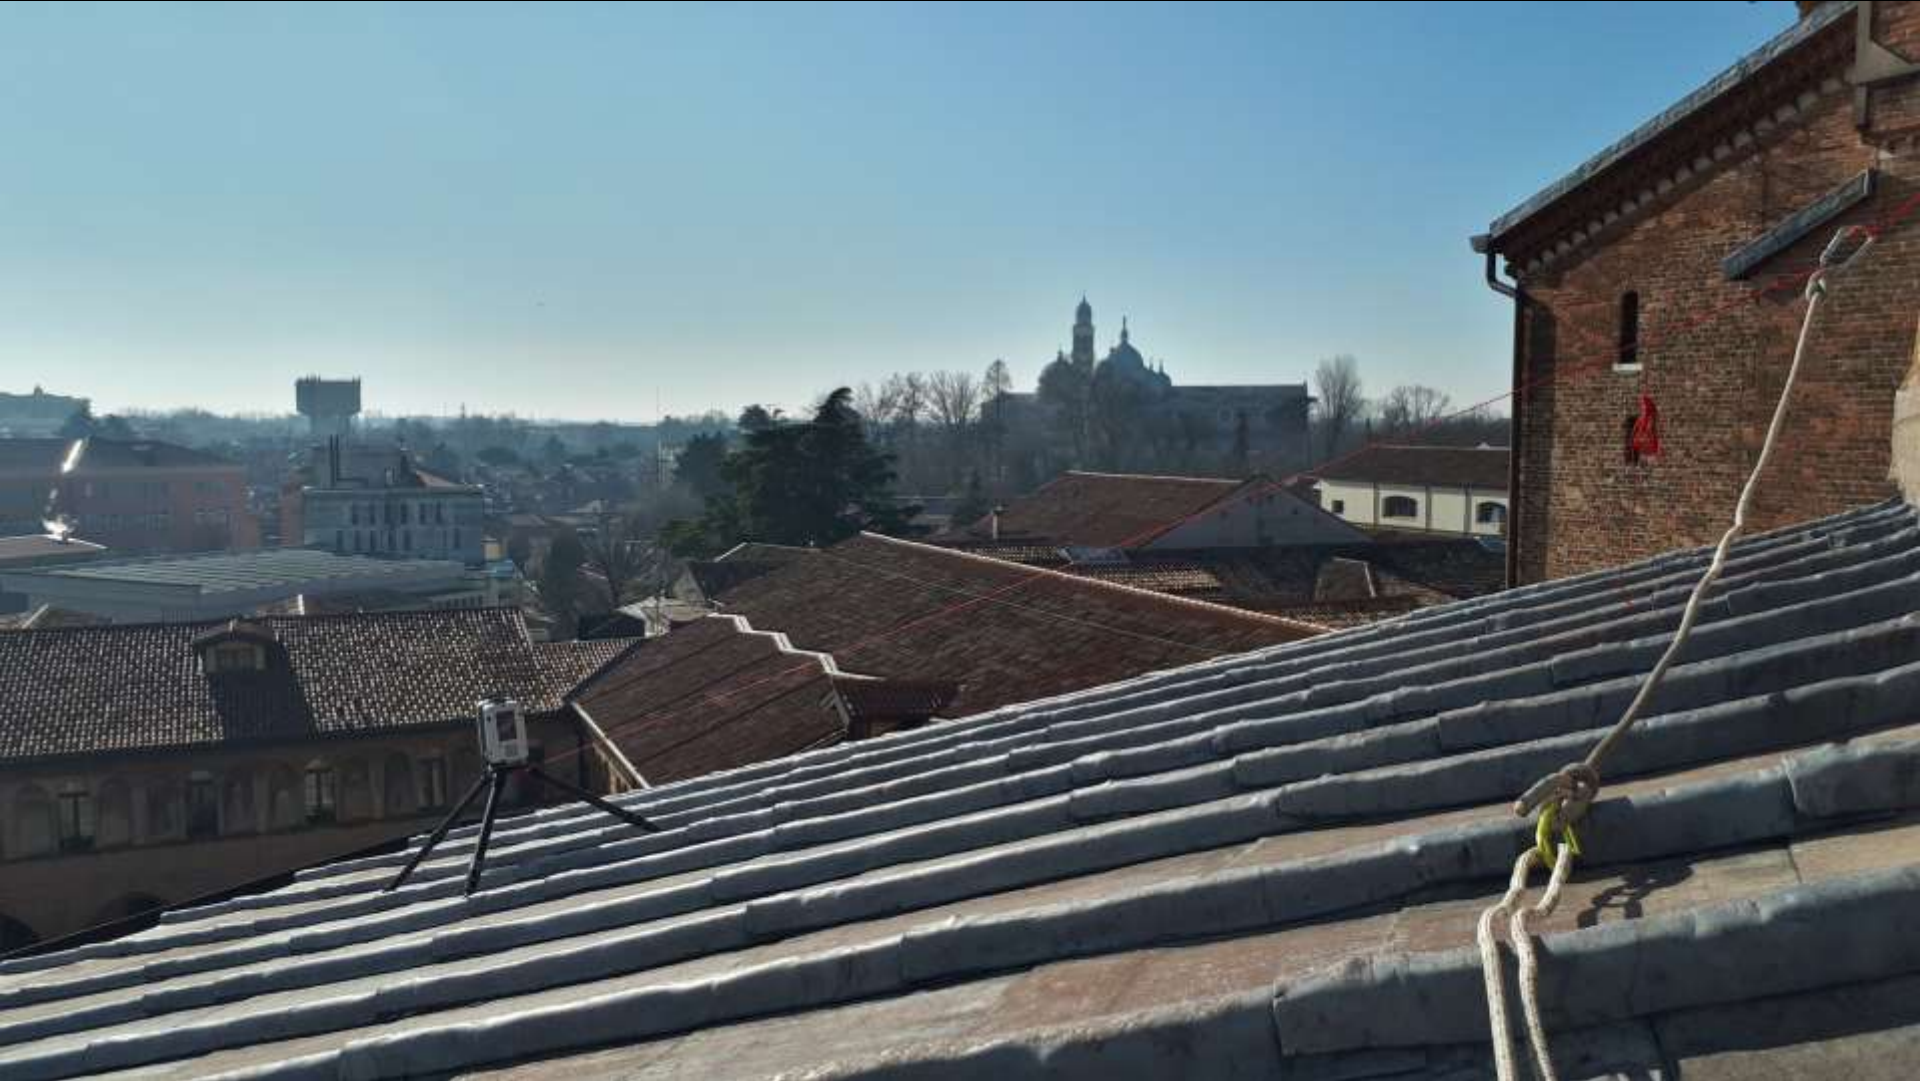
Padua – Basilica Sant'Antonio. Vermessung. Geometrische Bezugspunkte mit Tachymeter, dann Laserscanning.

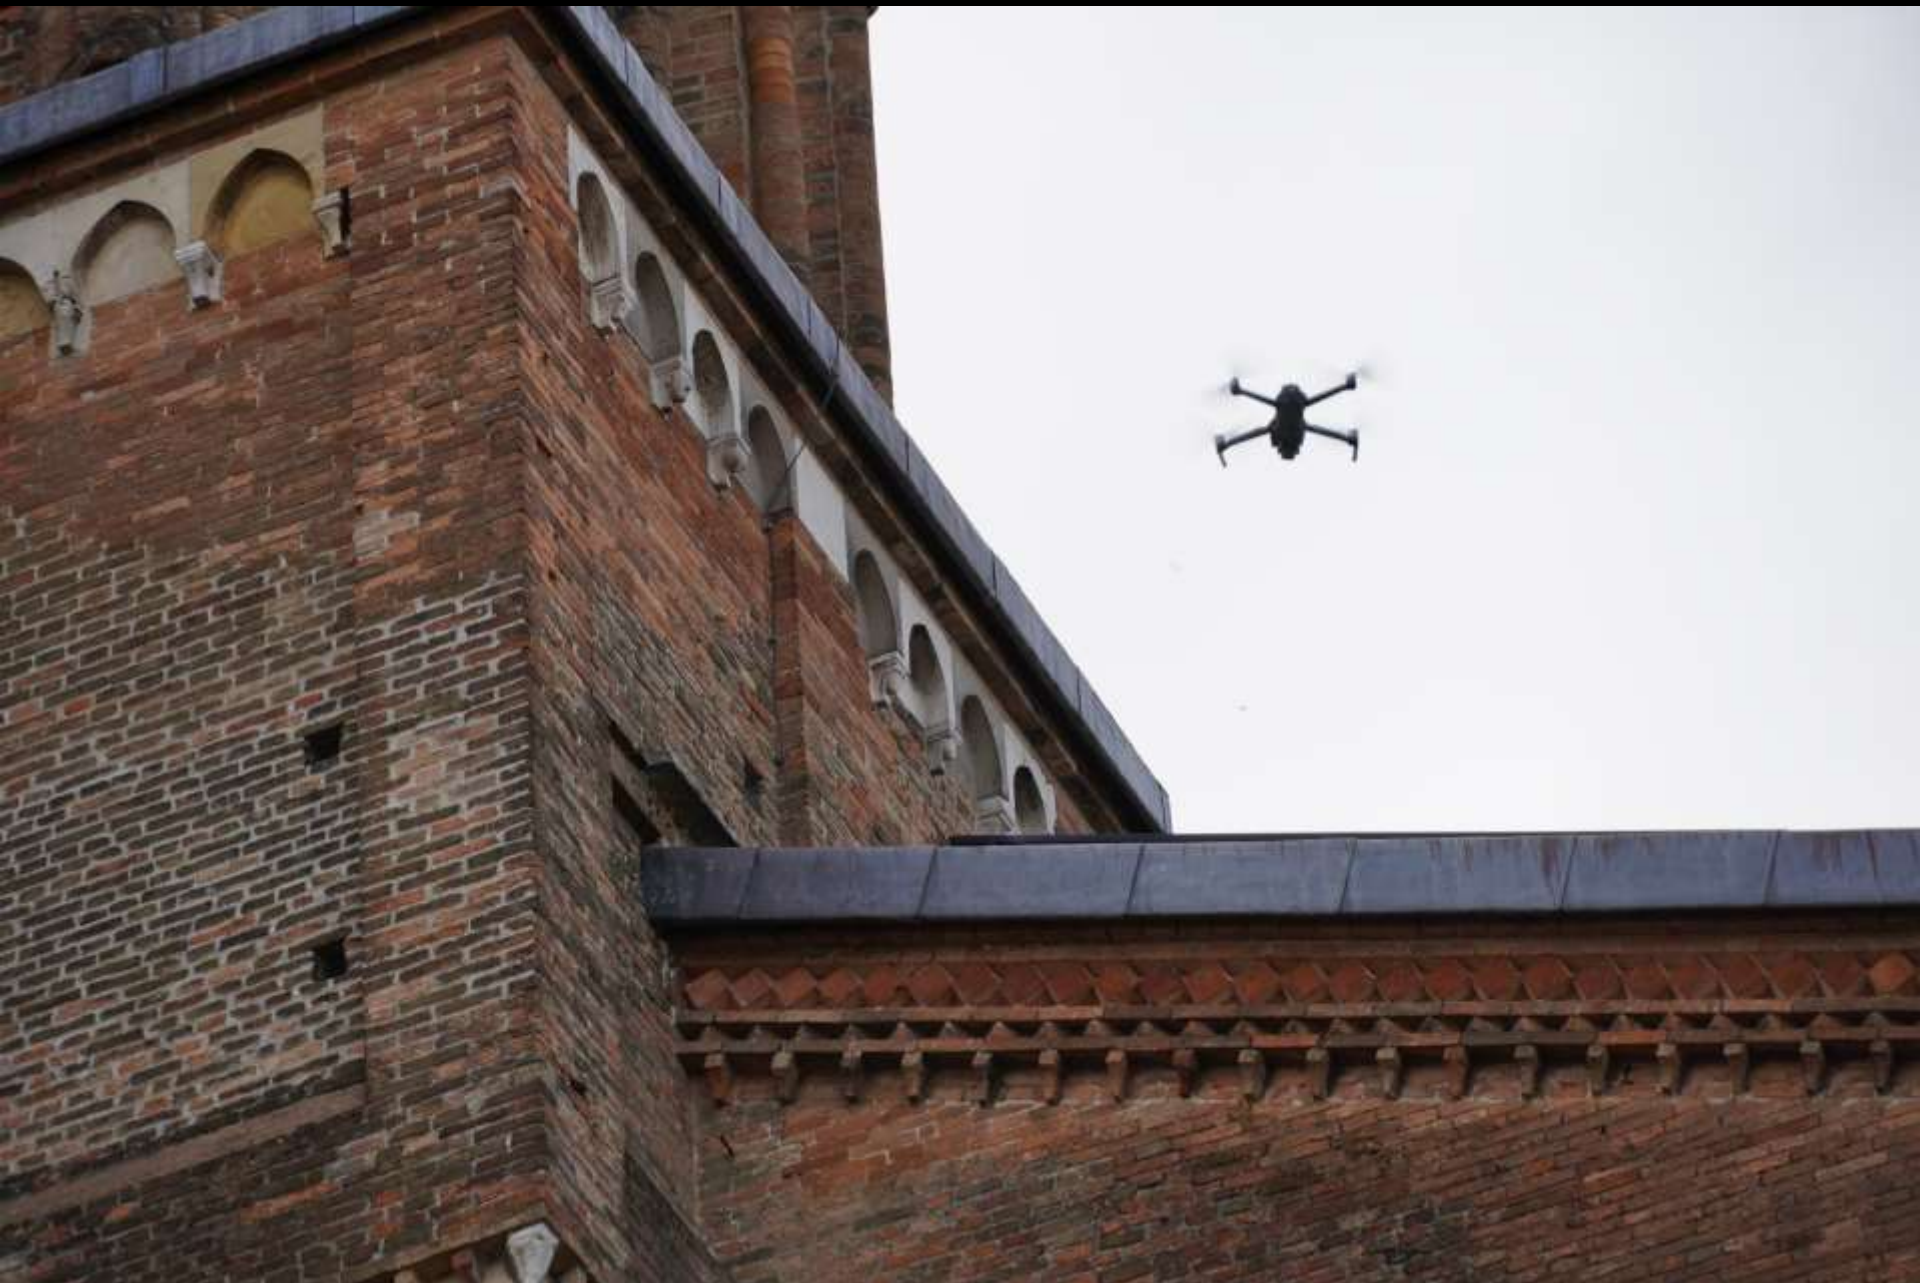
Padua – Basilica Sant'Antonio. Vermessung. Photogrammetrie (structure from motion) für alle Aussenflächen.

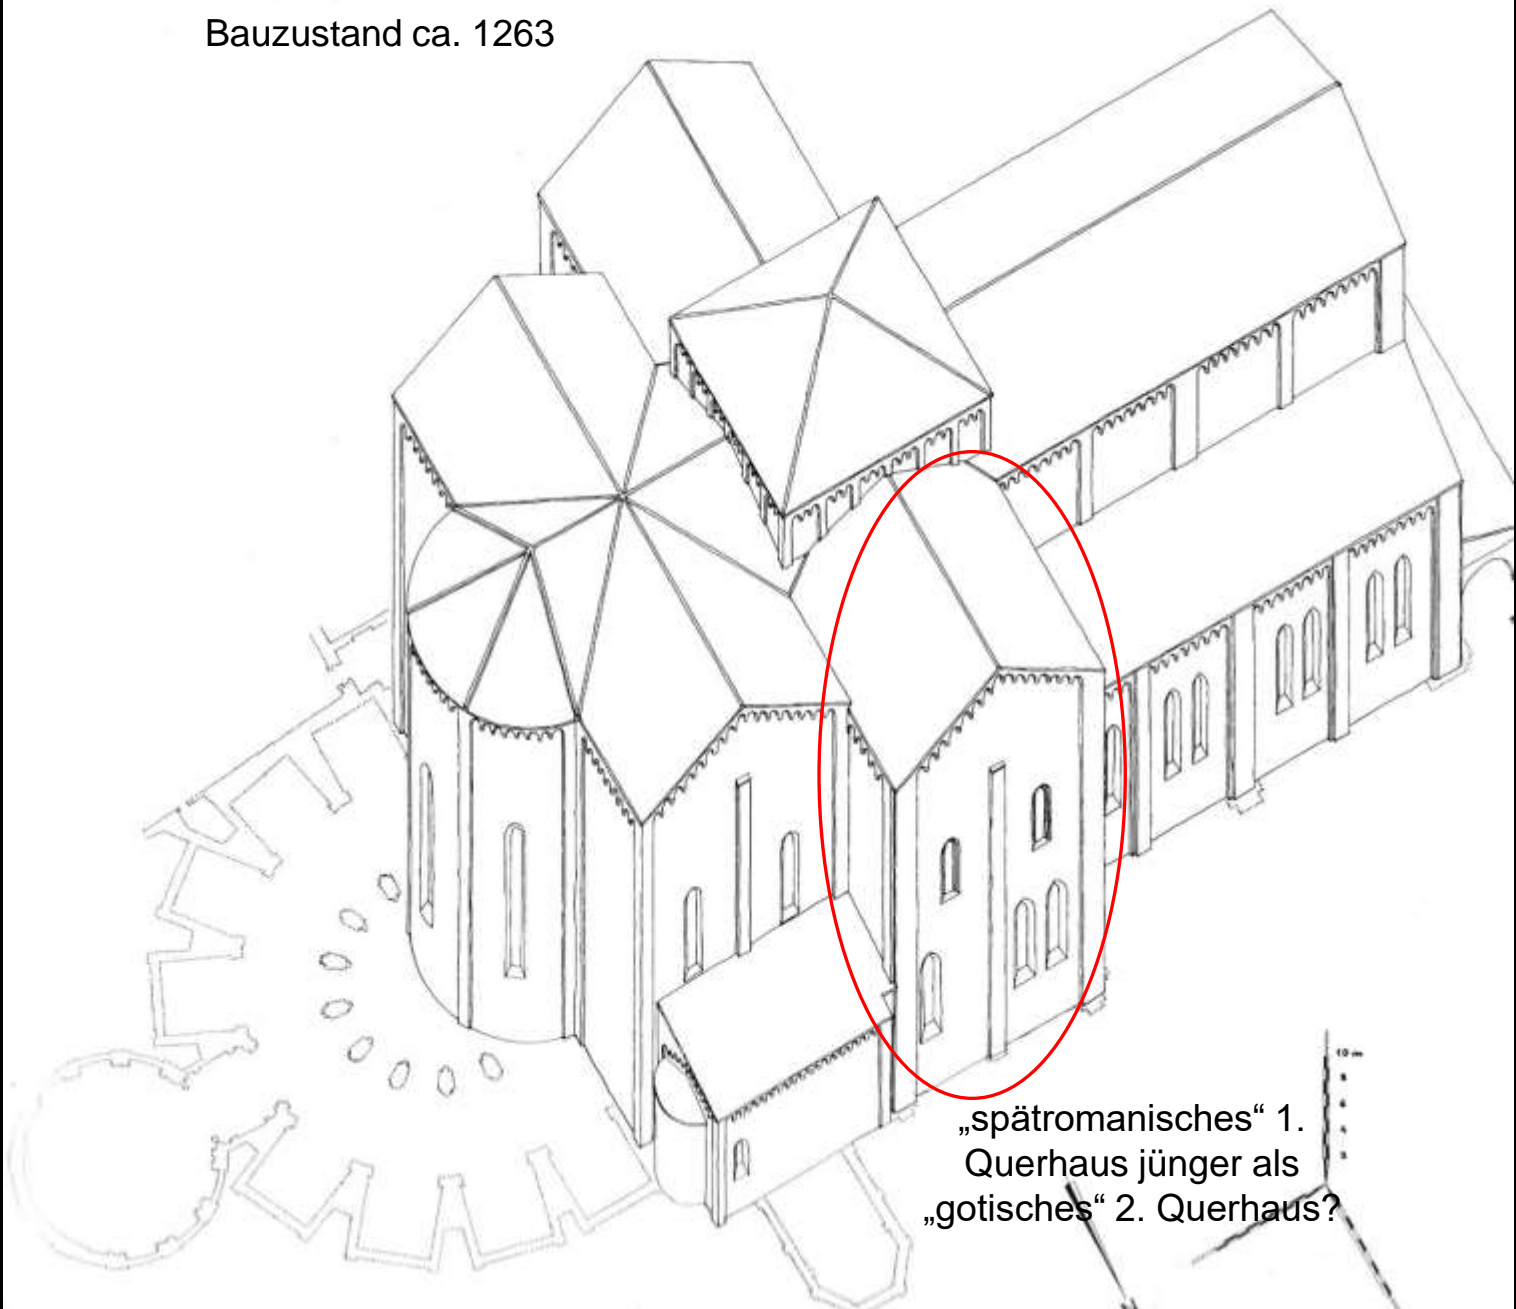
Bauzustand ca. 1263

„spätromanisches“ 1.  
Querhaus jünger als  
„gotisches“ 2. Querhaus?

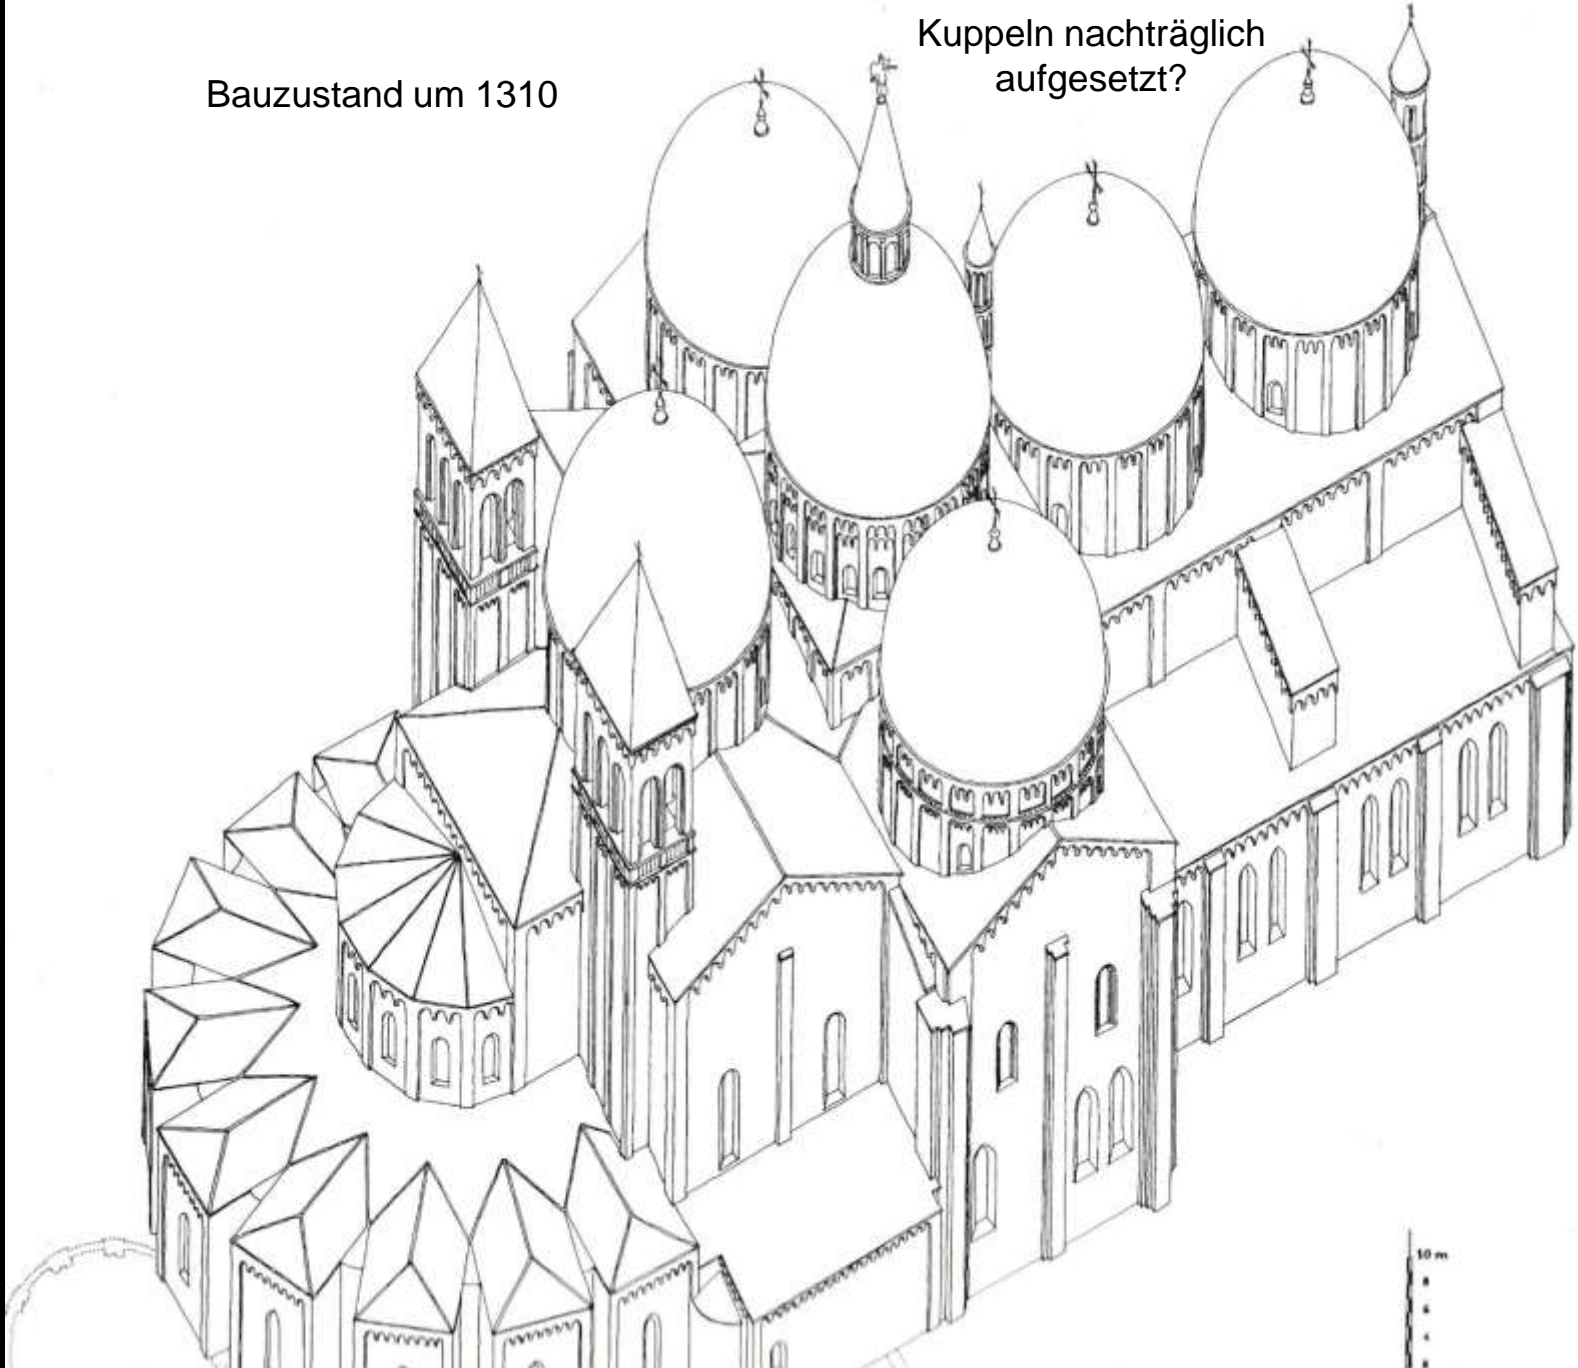
Bauzustand um 1310

Kuppeln nachträglich  
aufgesetzt?

Padua – Basilica Sant'Antonio. Ältere Hypothesen zum Bauablauf: Salvatori 1981.

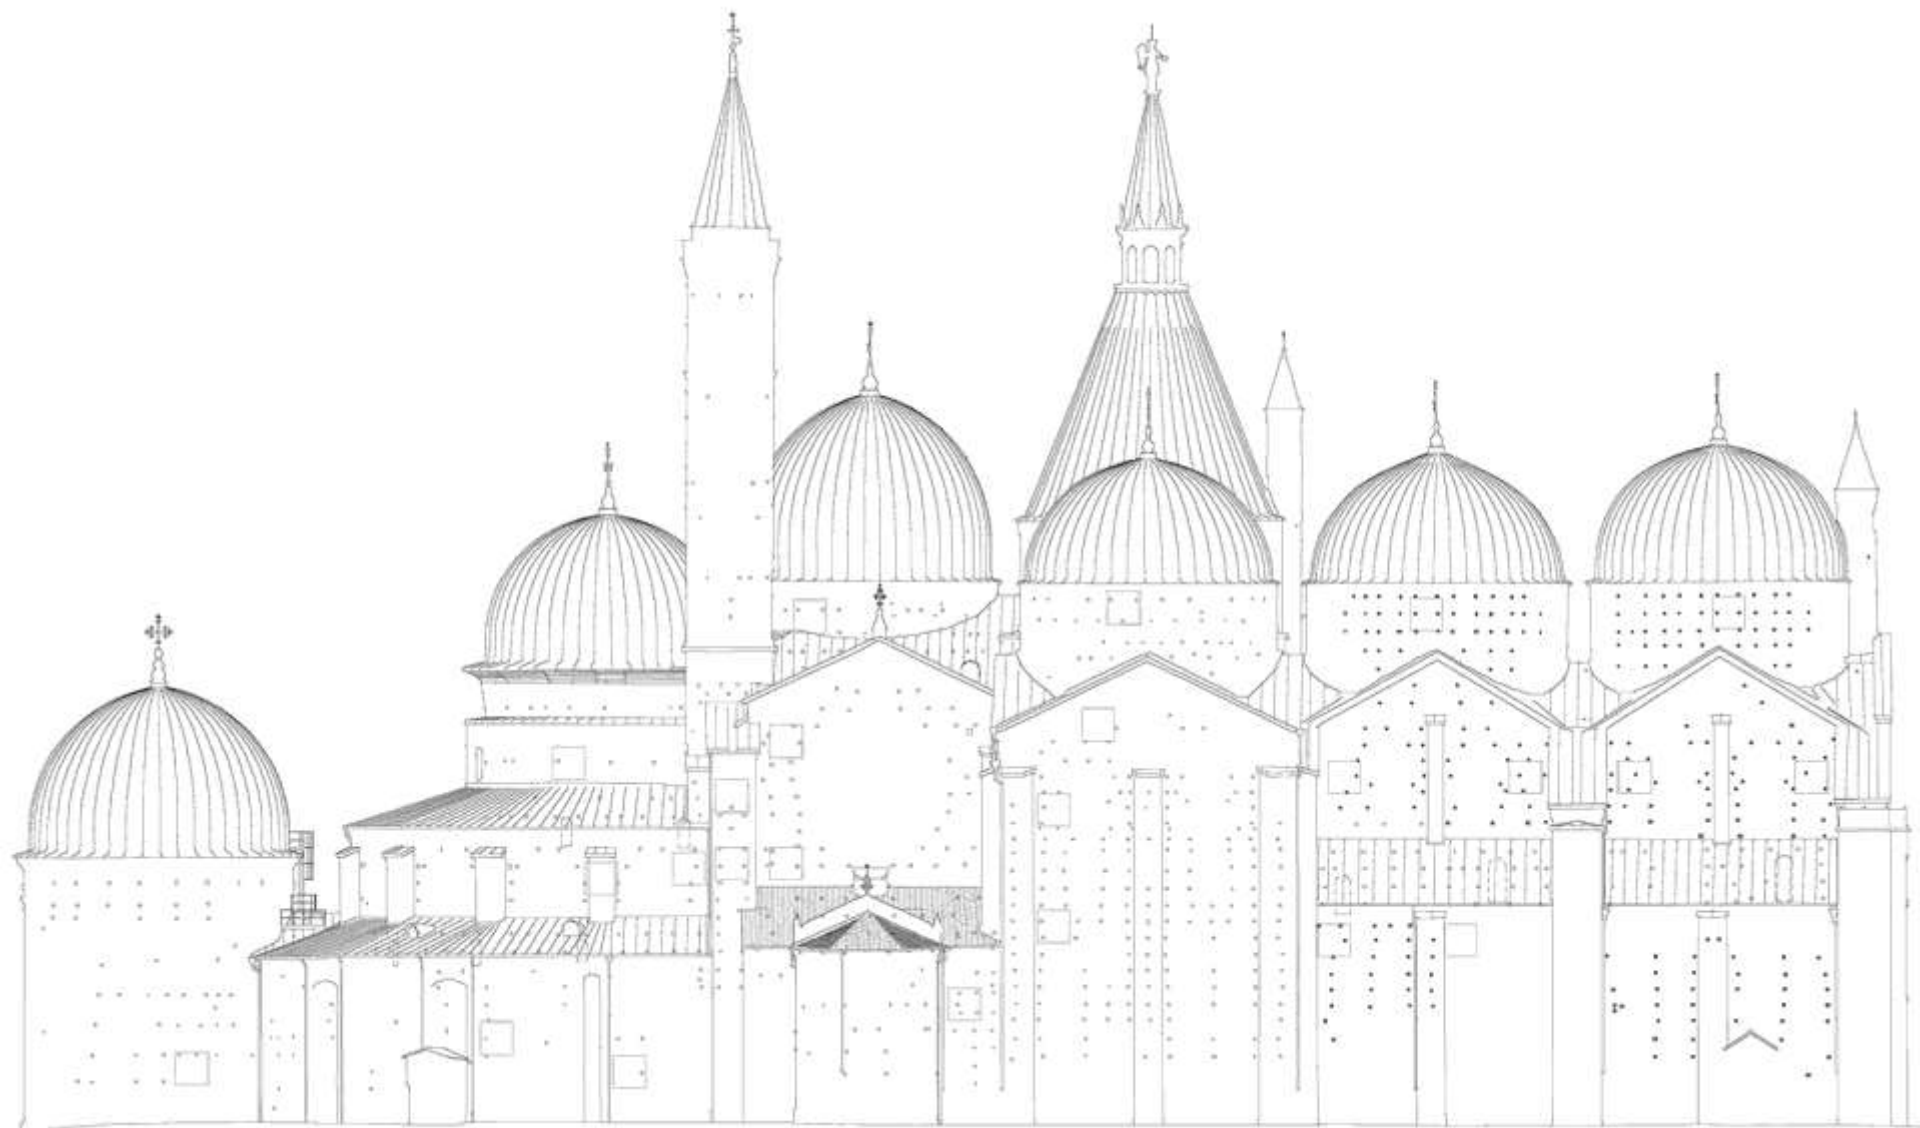
Eine Kartierung der Rüstlöcher gibt Aufschluss über die Bauabschnitte

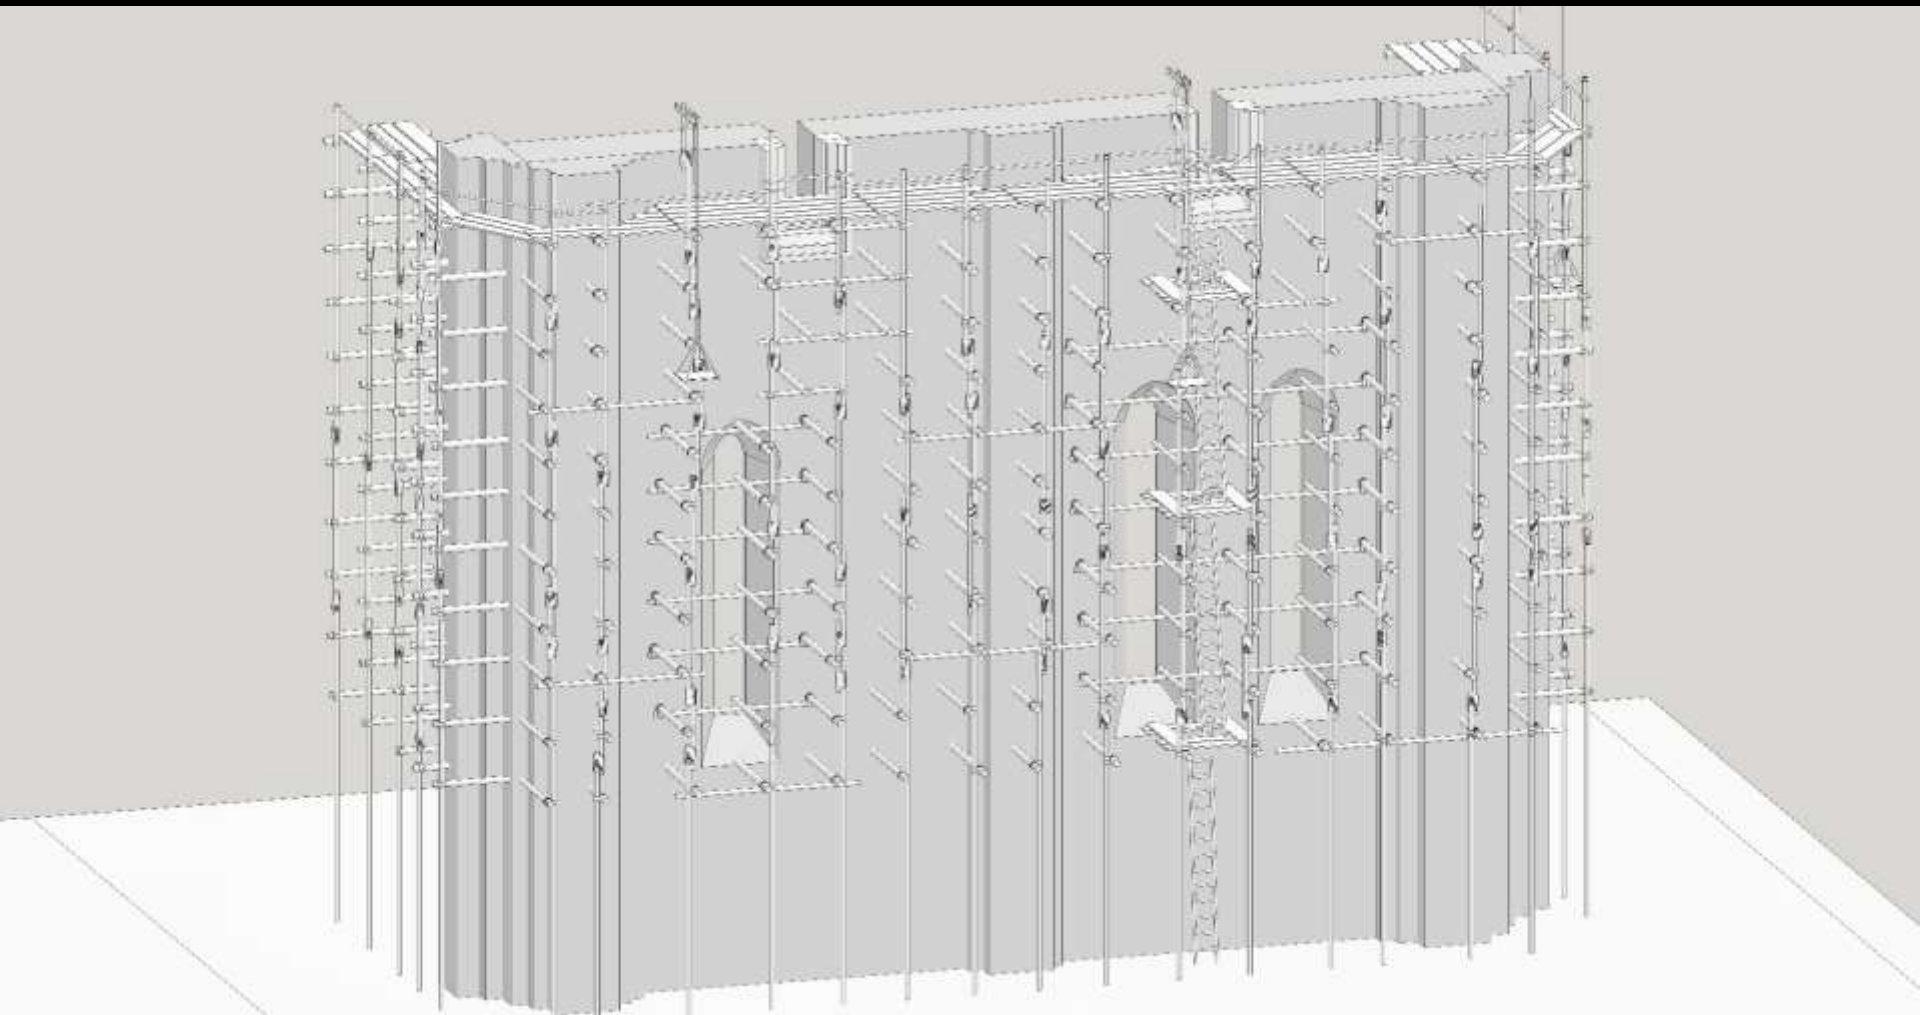
Eine Kartierung der Rüstlöcher gibt Aufschluss über die Bauabschnitte

Im Ostteil der Kirche  
unregelmässige und  
abweichende Rüstlochebenen

Im Westteil der Kirche einheitlich  
umlaufende Rüstlöcher

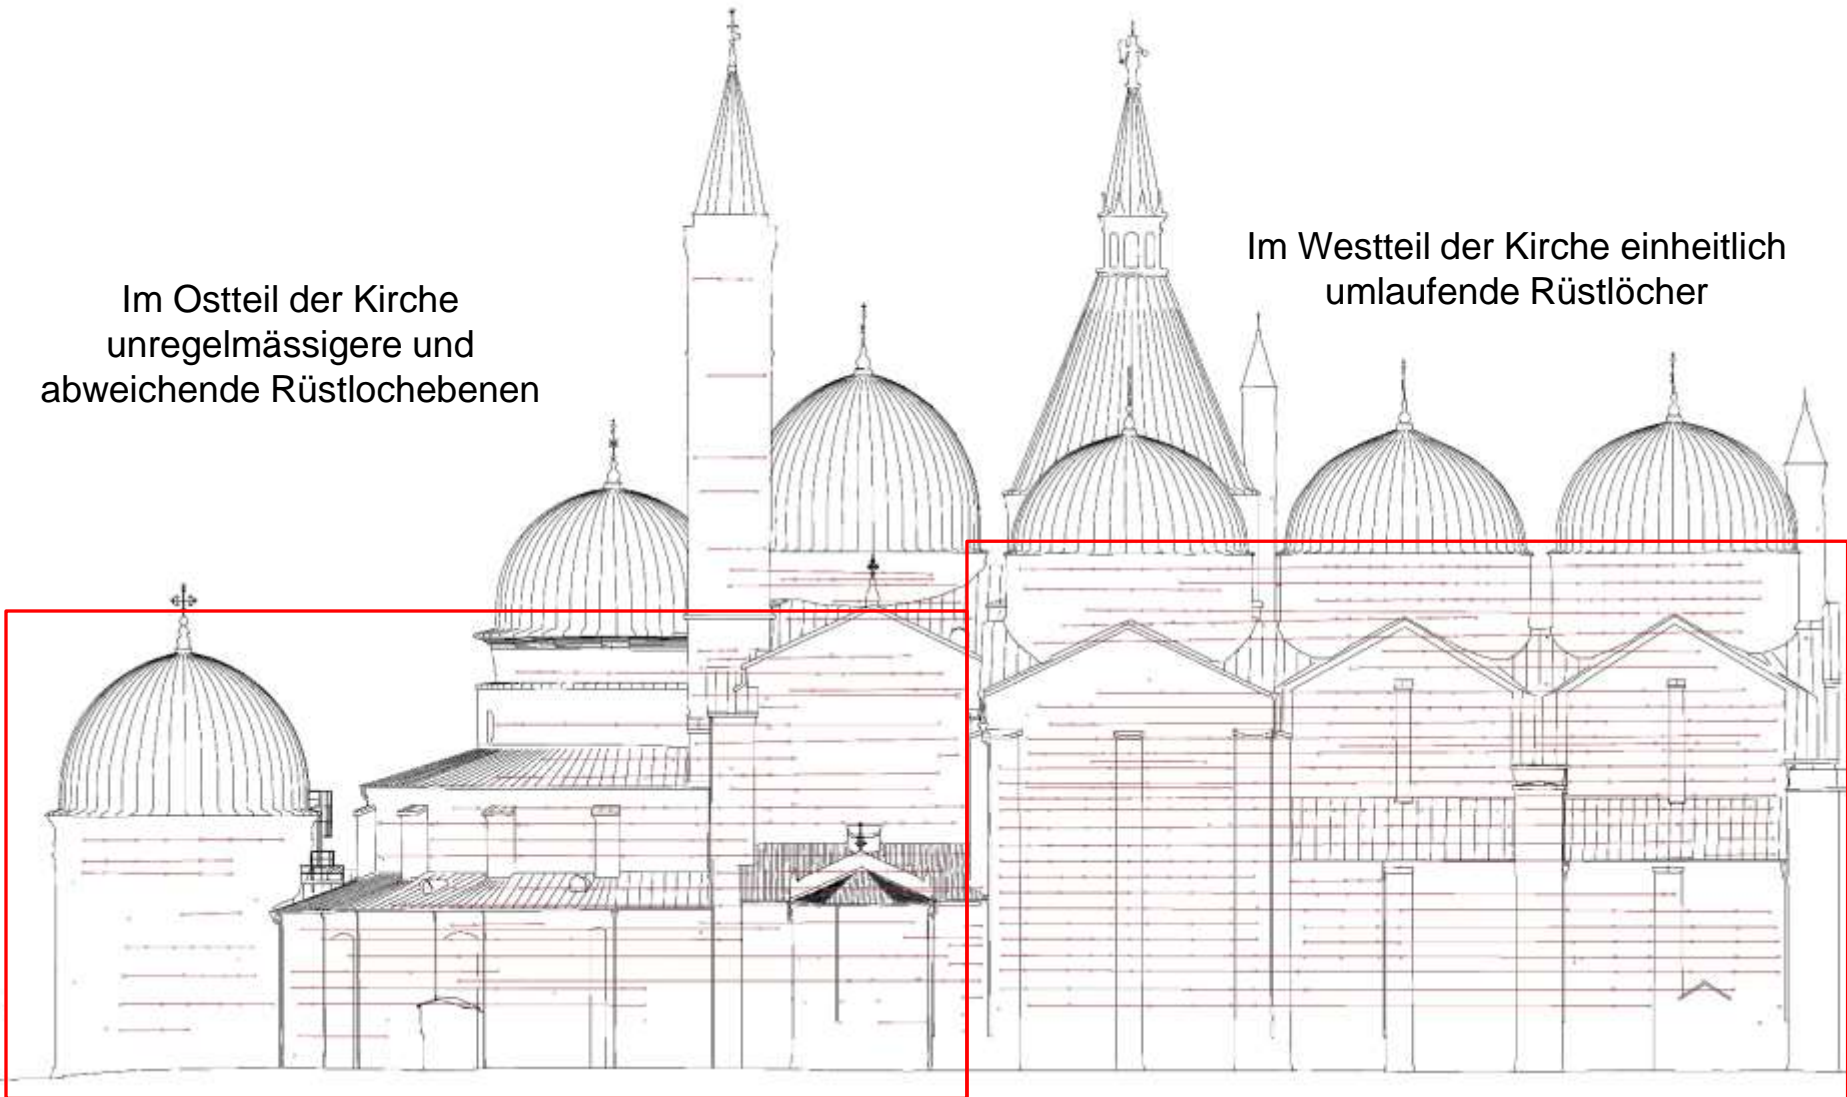
Eine Kartierung der Rüstlöcher gibt Aufschluss über die Bauabschnitte  
Westteil ist offenbar einheitlich von unten nach oben erbaut worden

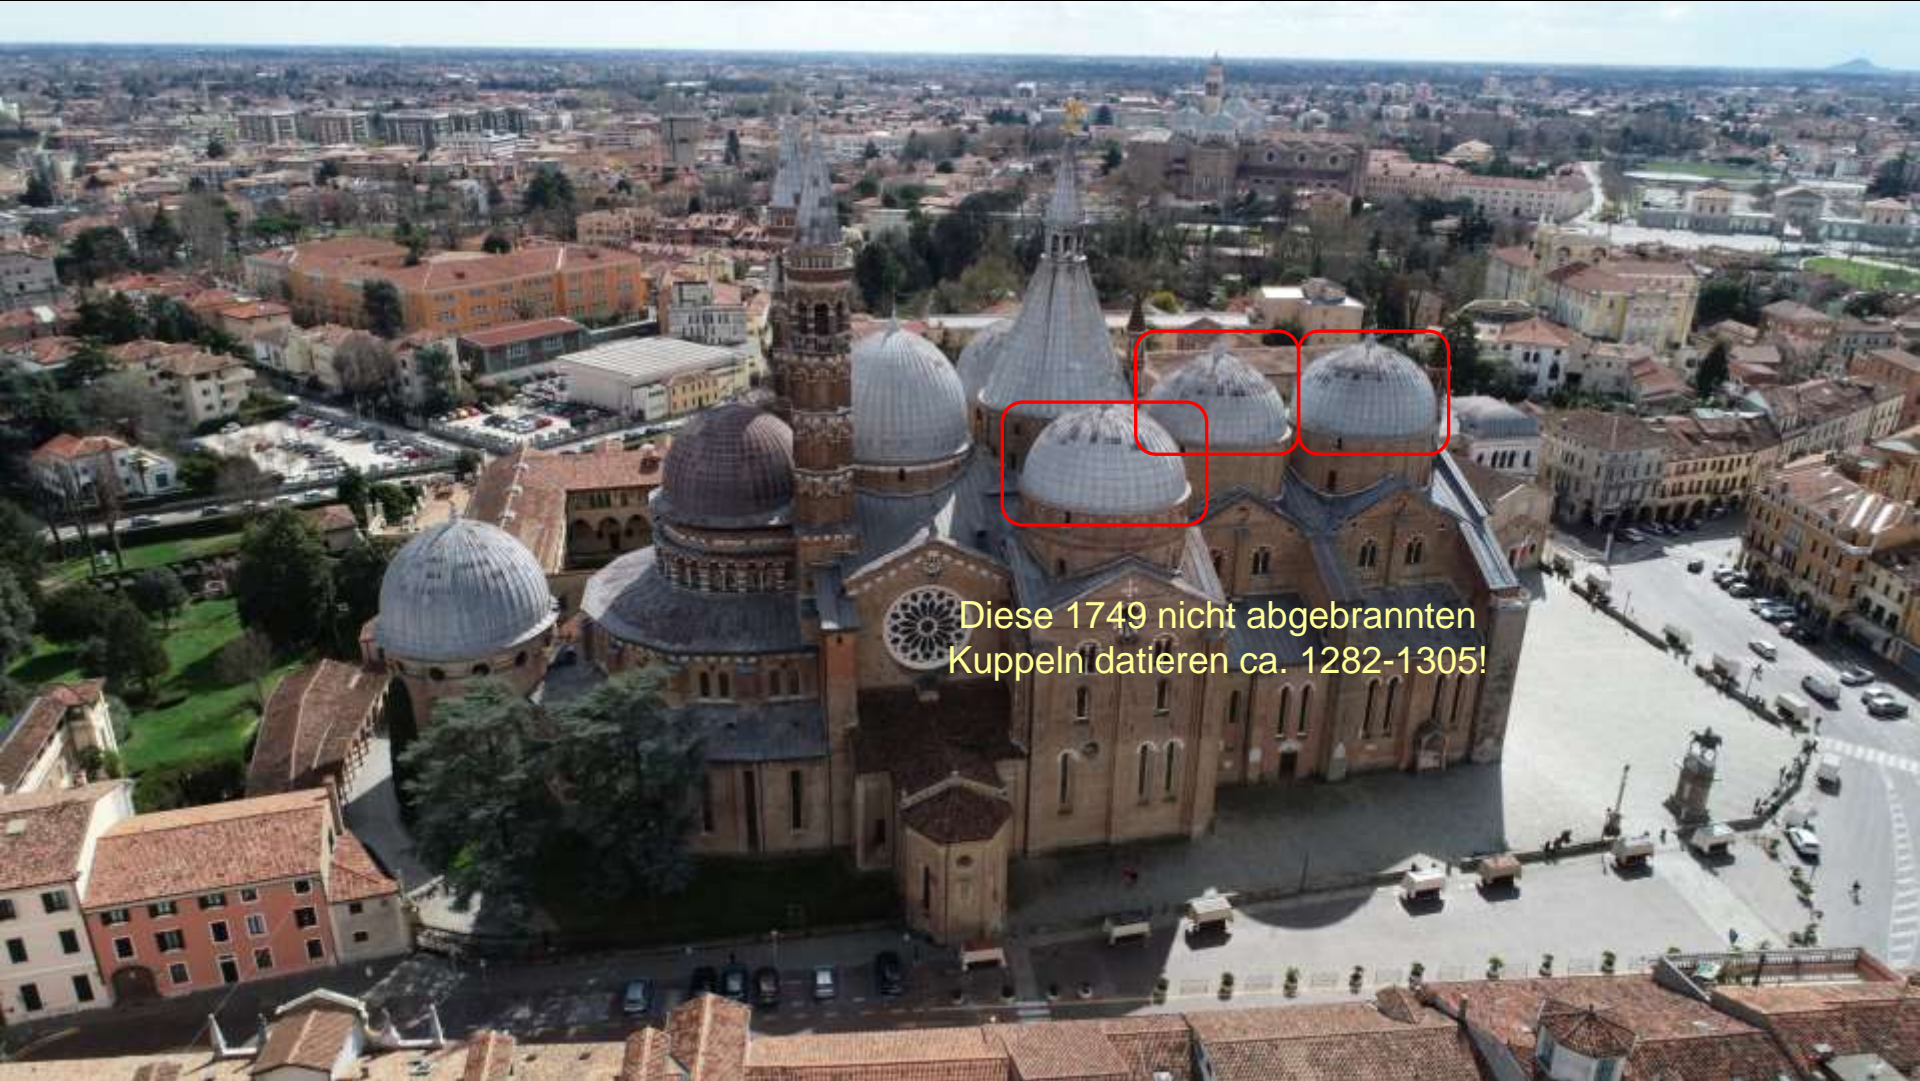
Diese 1749 nicht abgebrannten  
Kuppeln datieren ca. 1282-1305!

Padua – Basilica Sant'Antonio. Dendrochronologie (2019/20).  
Fälldaten der Kuppelhölzer erst NACH 1263, aber VOR 1310 ... Wie ist dieser Befund zu deuten?
