Methoden der Bauforschung (Wahlfach FS 2023)  
Vorlesung 3: Fallbeispiel Basilika Sant'Antonio, Padua

Stefan M. Holzer, ETH Zürich

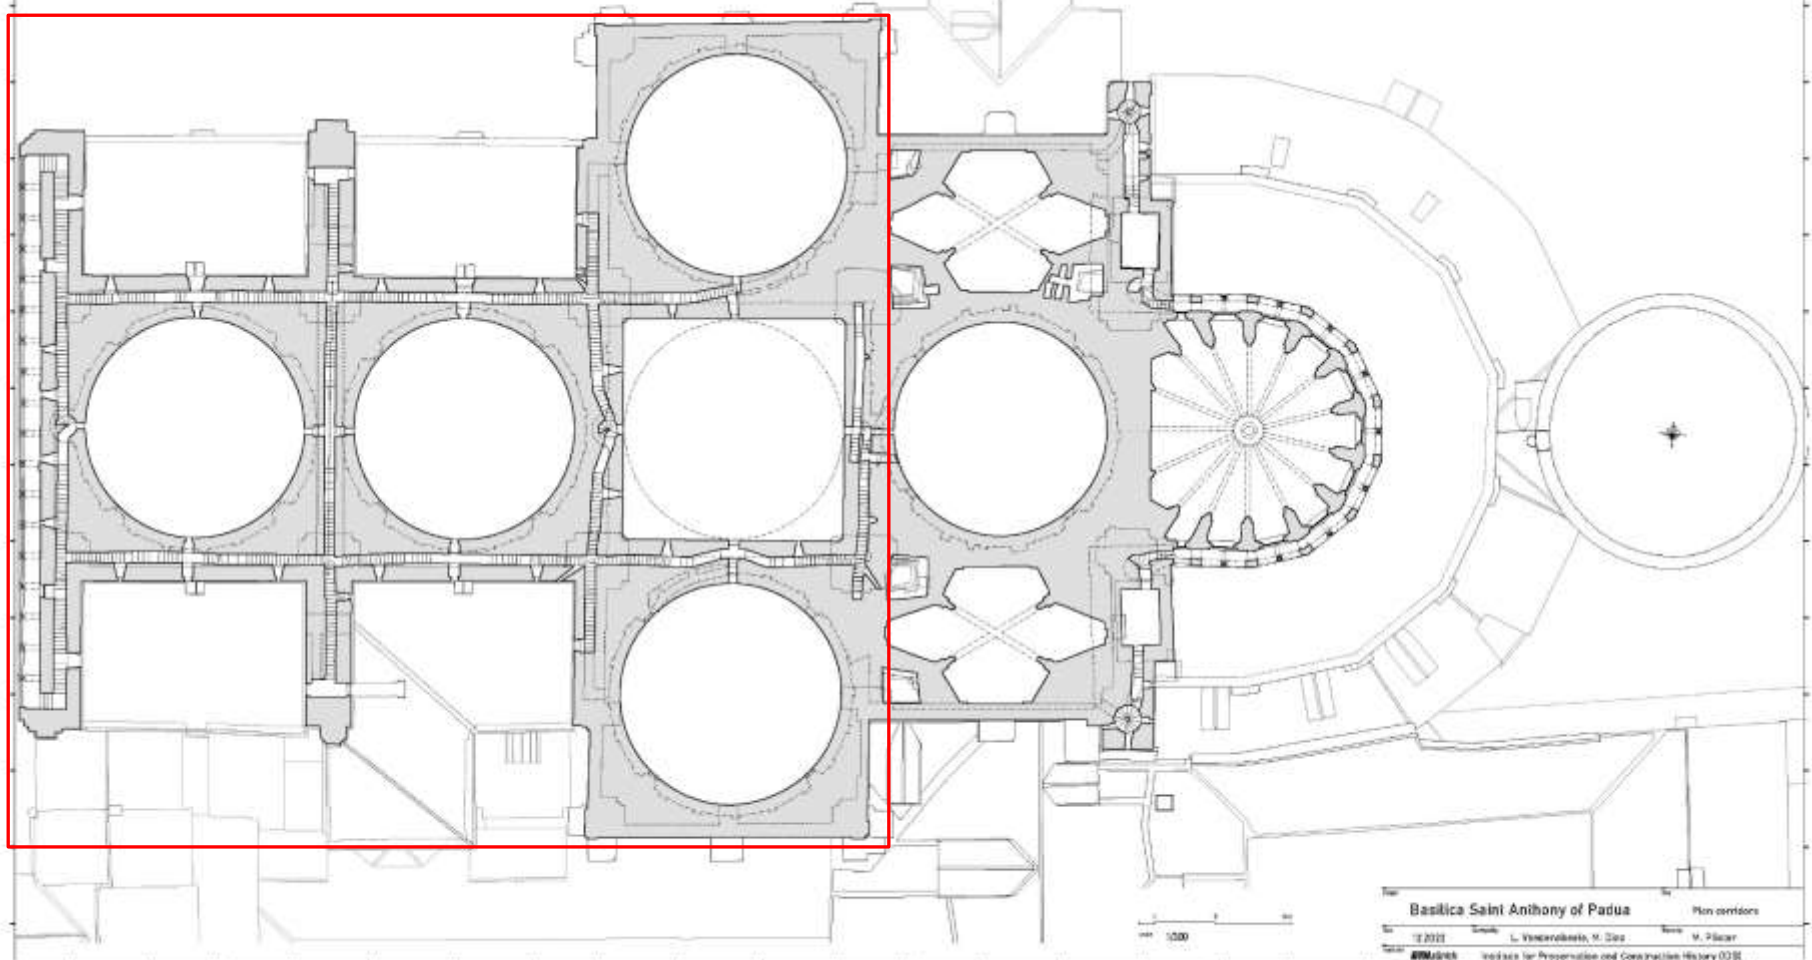
Padua – Basilica Sant'Antonio. System der Laufgänge und Treppen in der Mauerstärke

Nur in den westlichen Bauteilen sind Korridore  
vorhanden, dort allerdings systematisch überall und  
vom Boden bis zur höchsten Spitze  
Ermöglichen Zugang zu allen Kuppeln

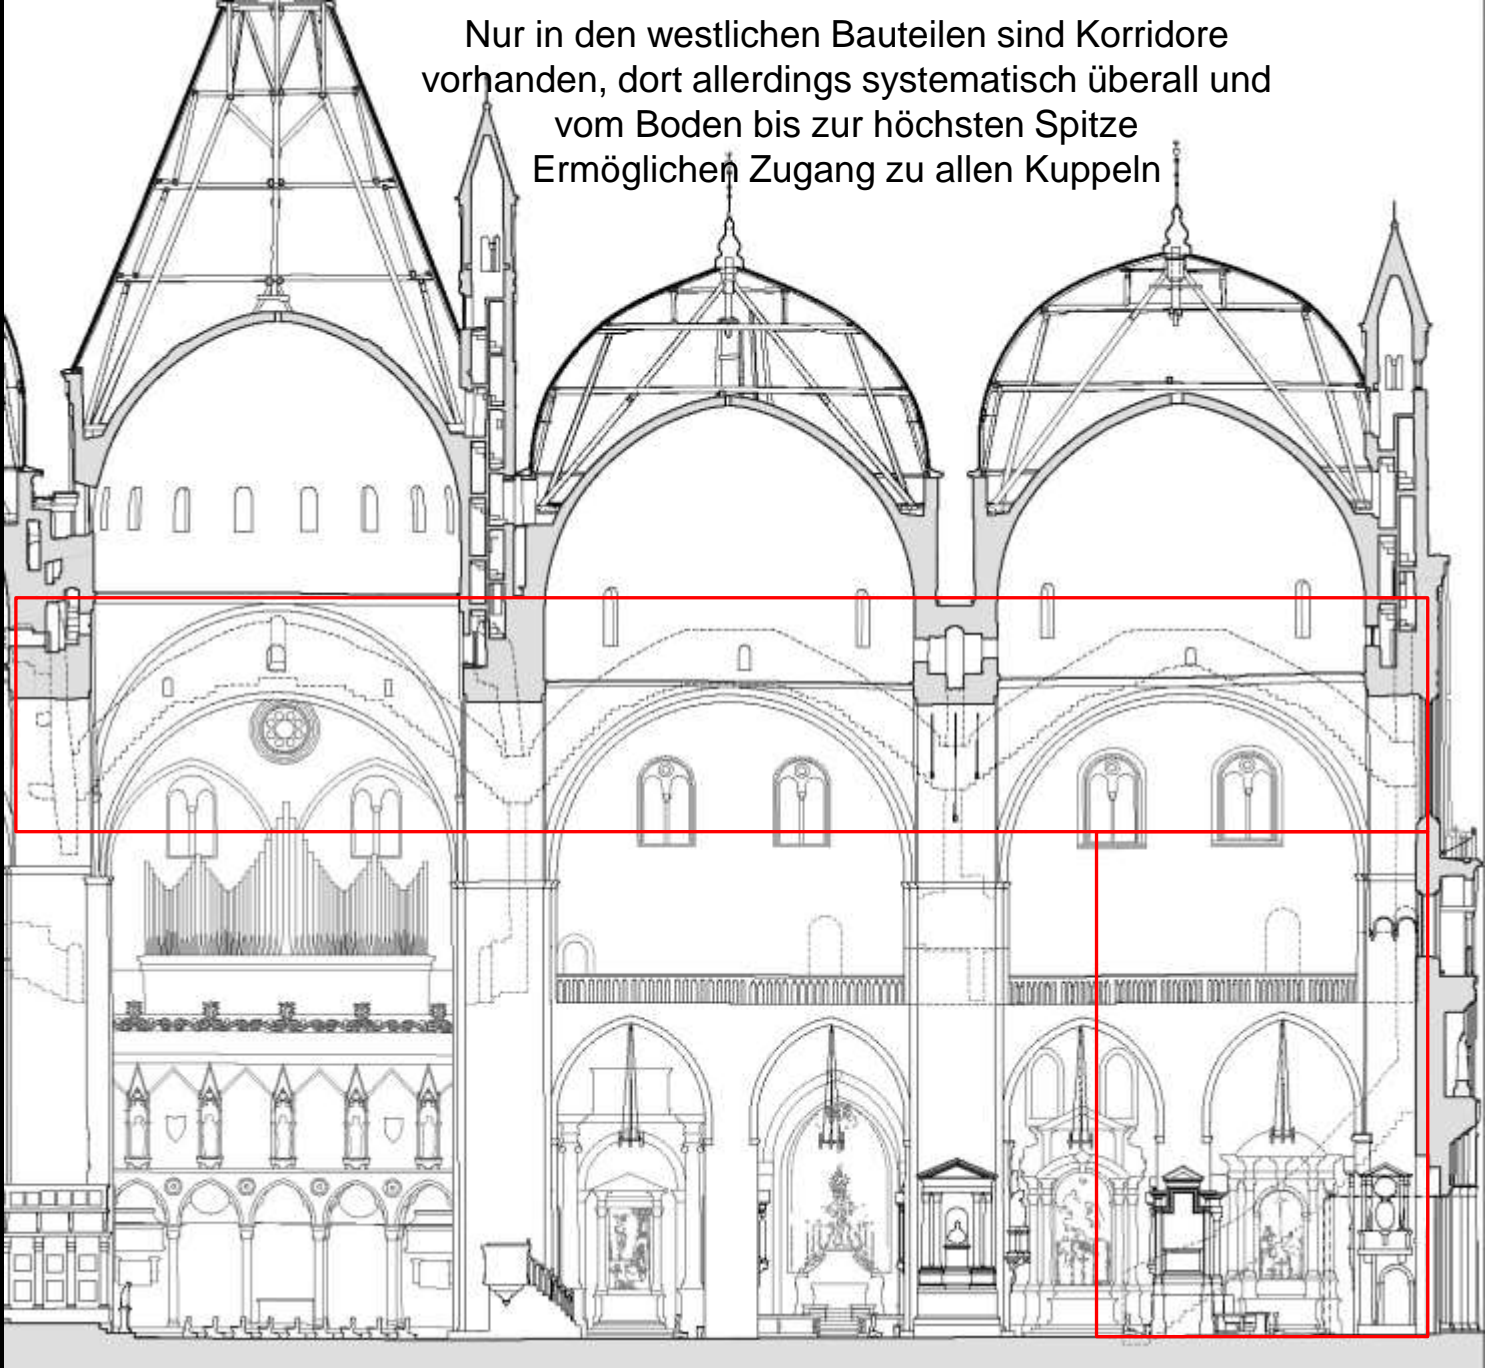
Padua – Basilica Sant'Antonio. System der Laufgänge und Treppen in der Mauerstärke

Nur in den westlichen Bauteilen sind Korridore  
vorhanden, dort allerdings systematisch überall und  
vom Boden bis zur höchsten Spitze  
Ermöglichen Zugang zu allen Kuppeln

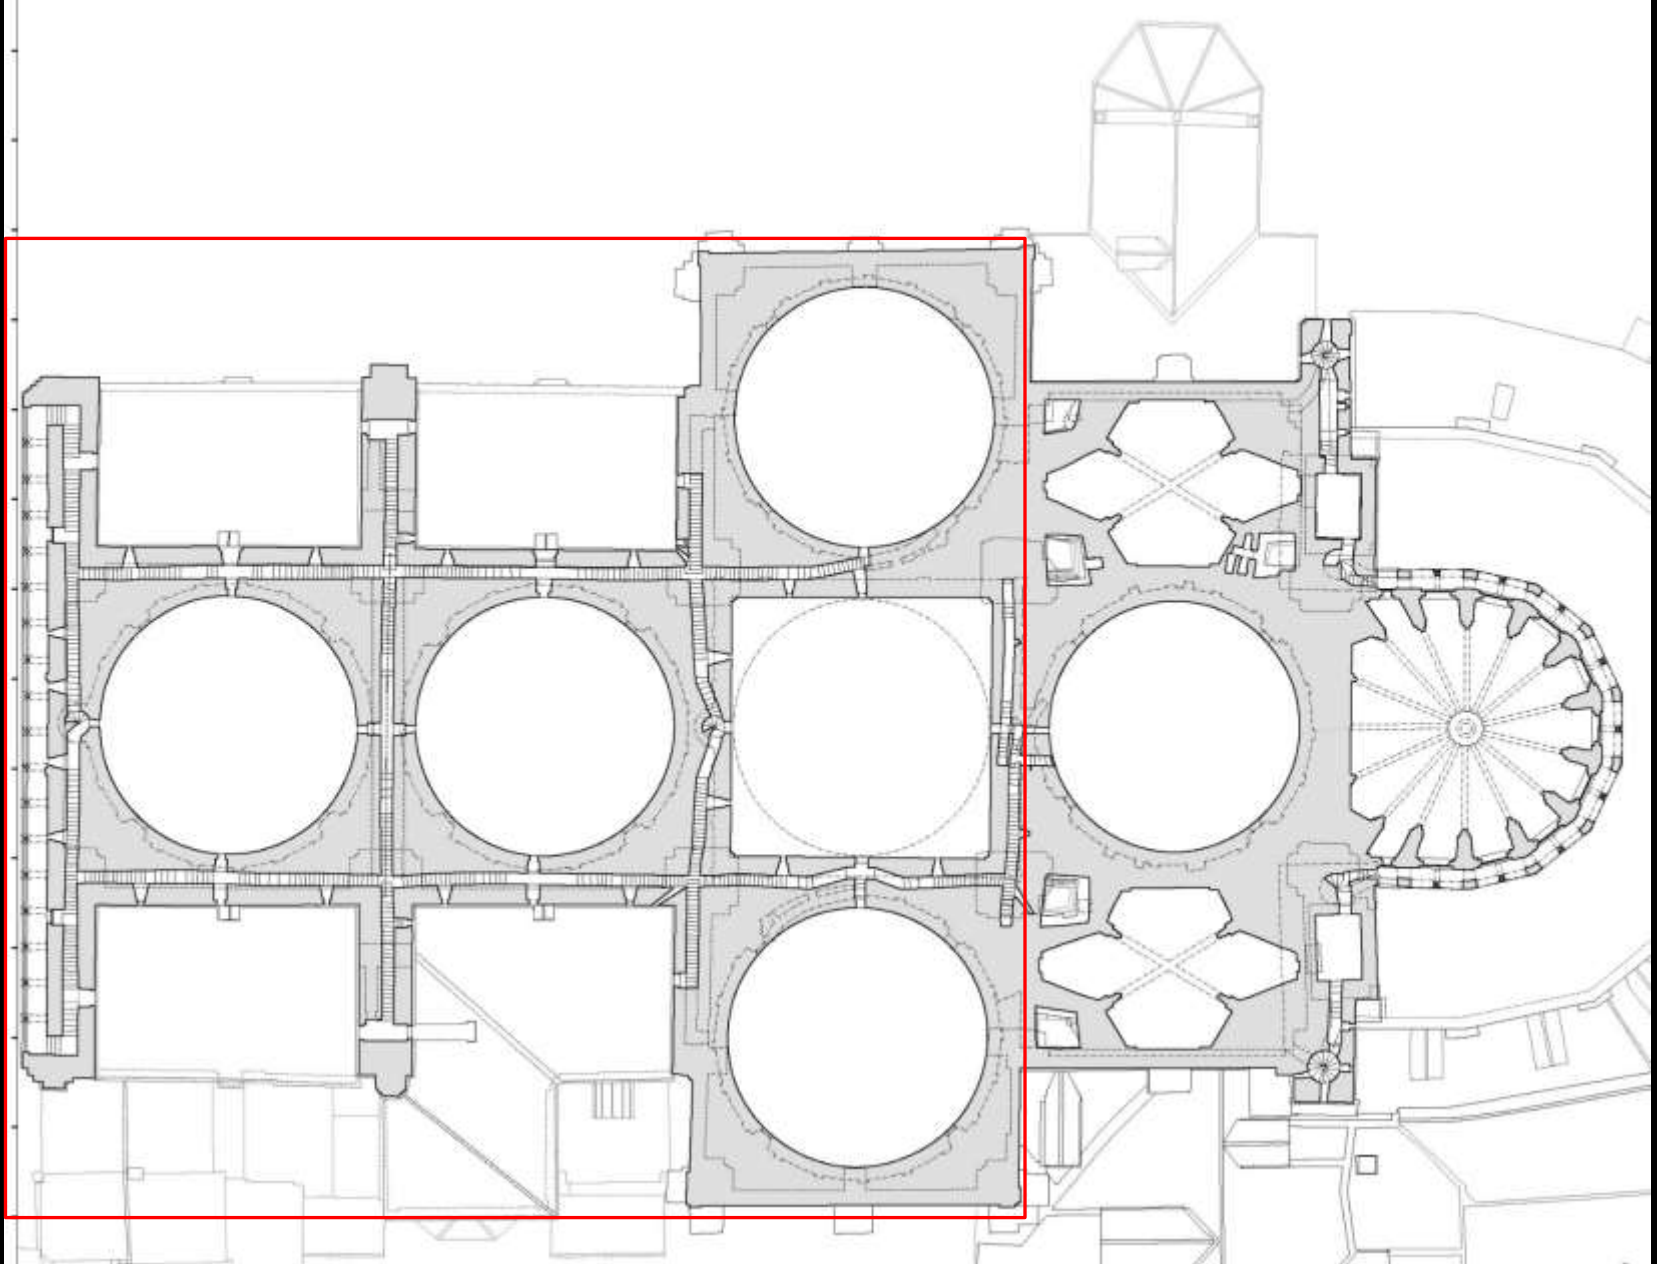
Da die Treppen und Laufgänge vom Boden aus und in allen Strebepfeilern systematisch angeordnet sind und nur bei einer Kuppelwölbung diese Strebepfeiler und Korridore notwendig sind, gehören die Kuppeln eindeutig zum originalen Konzept des Kirchenprojektes 1232 – 1263.

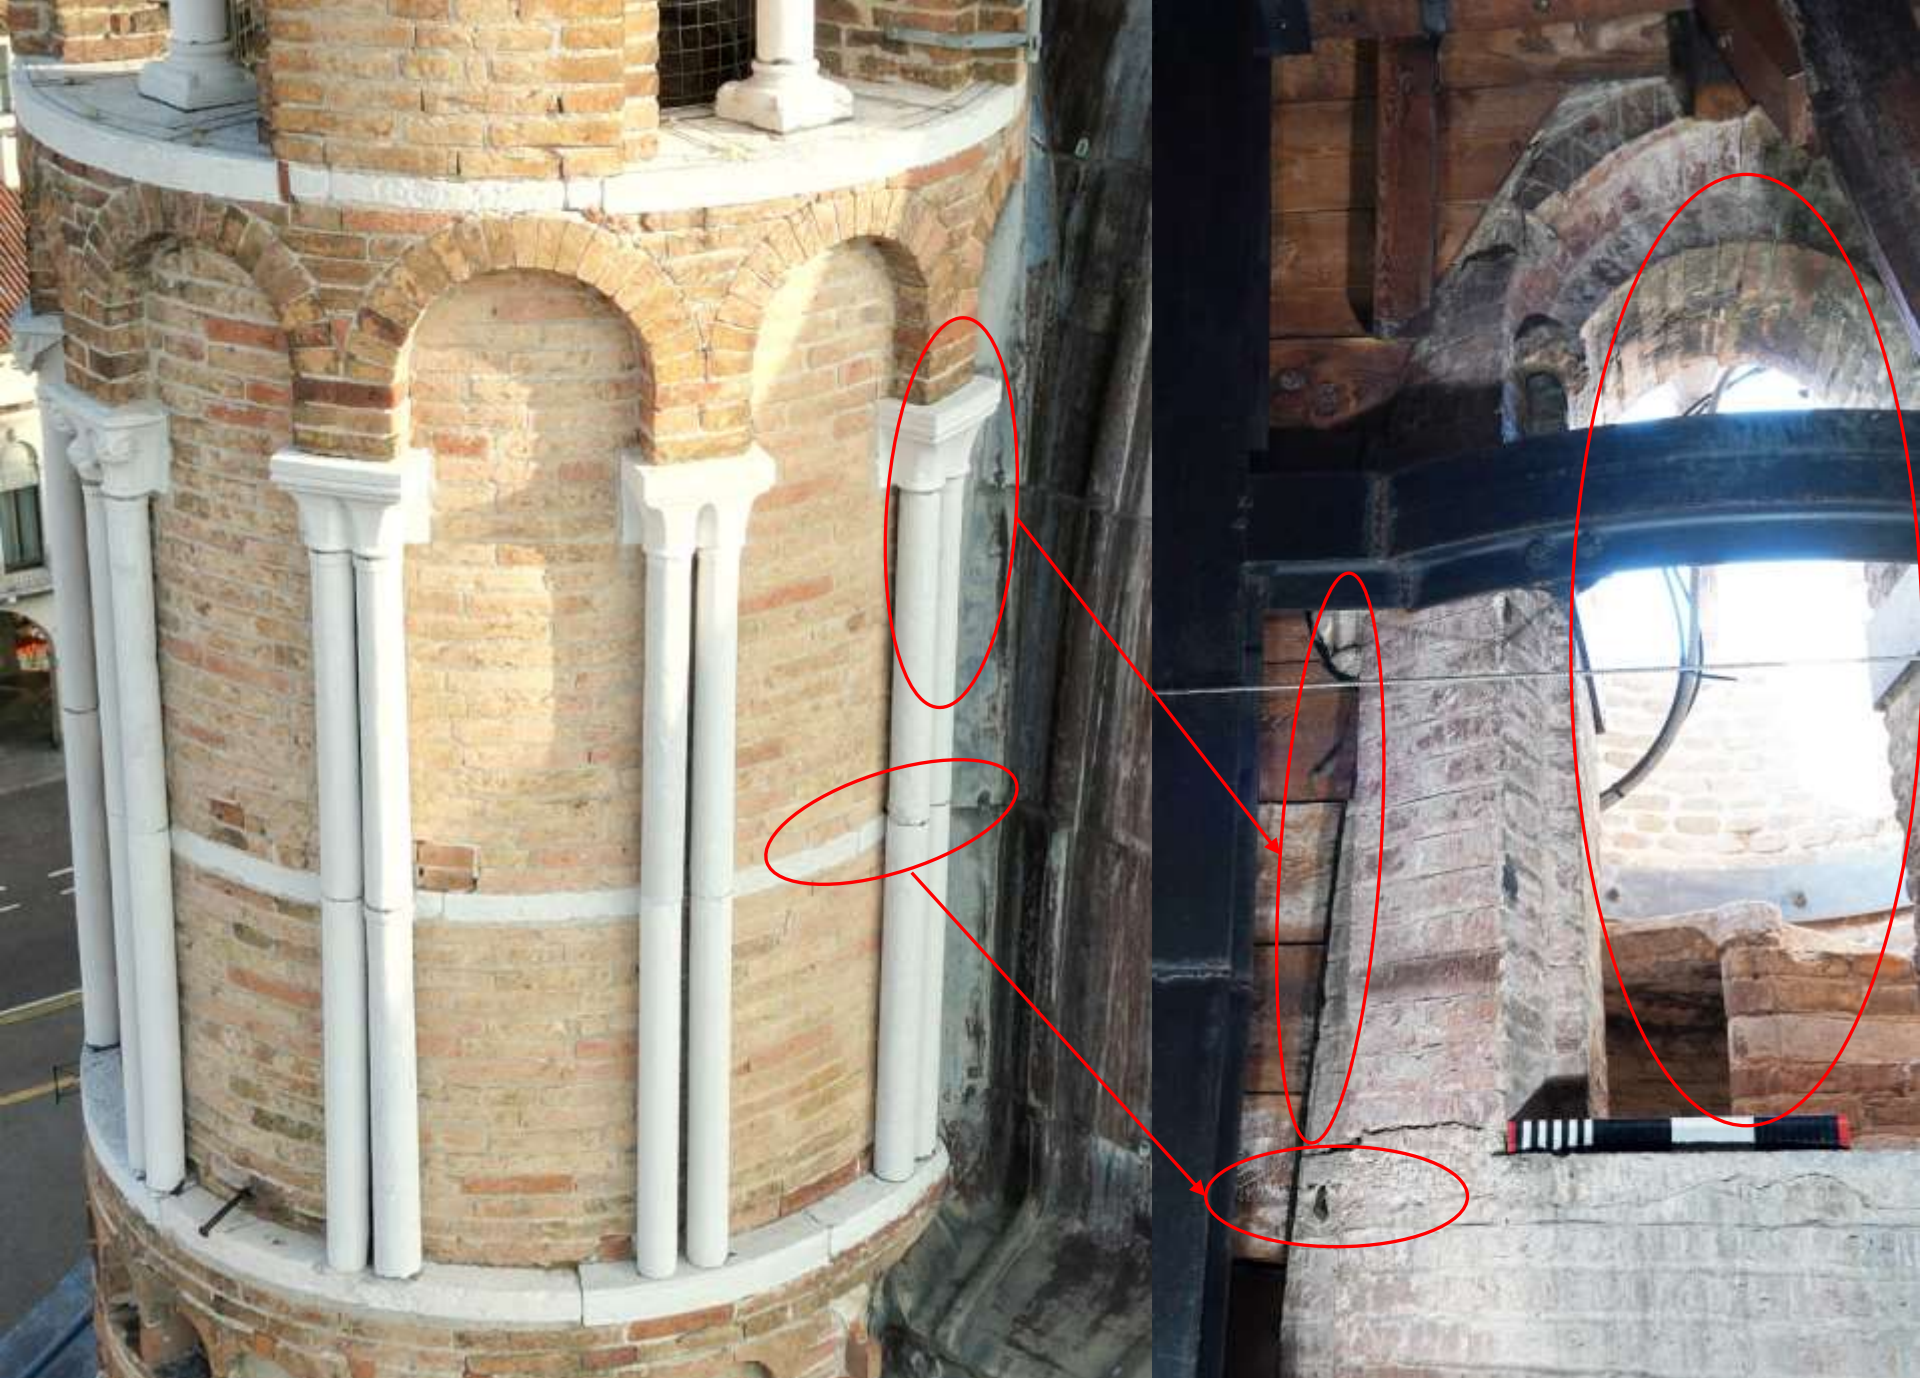
Beobachtungen an der Fassadenkuppel: Fenster und Aussengliederung im Inneren der Holzkuppel!

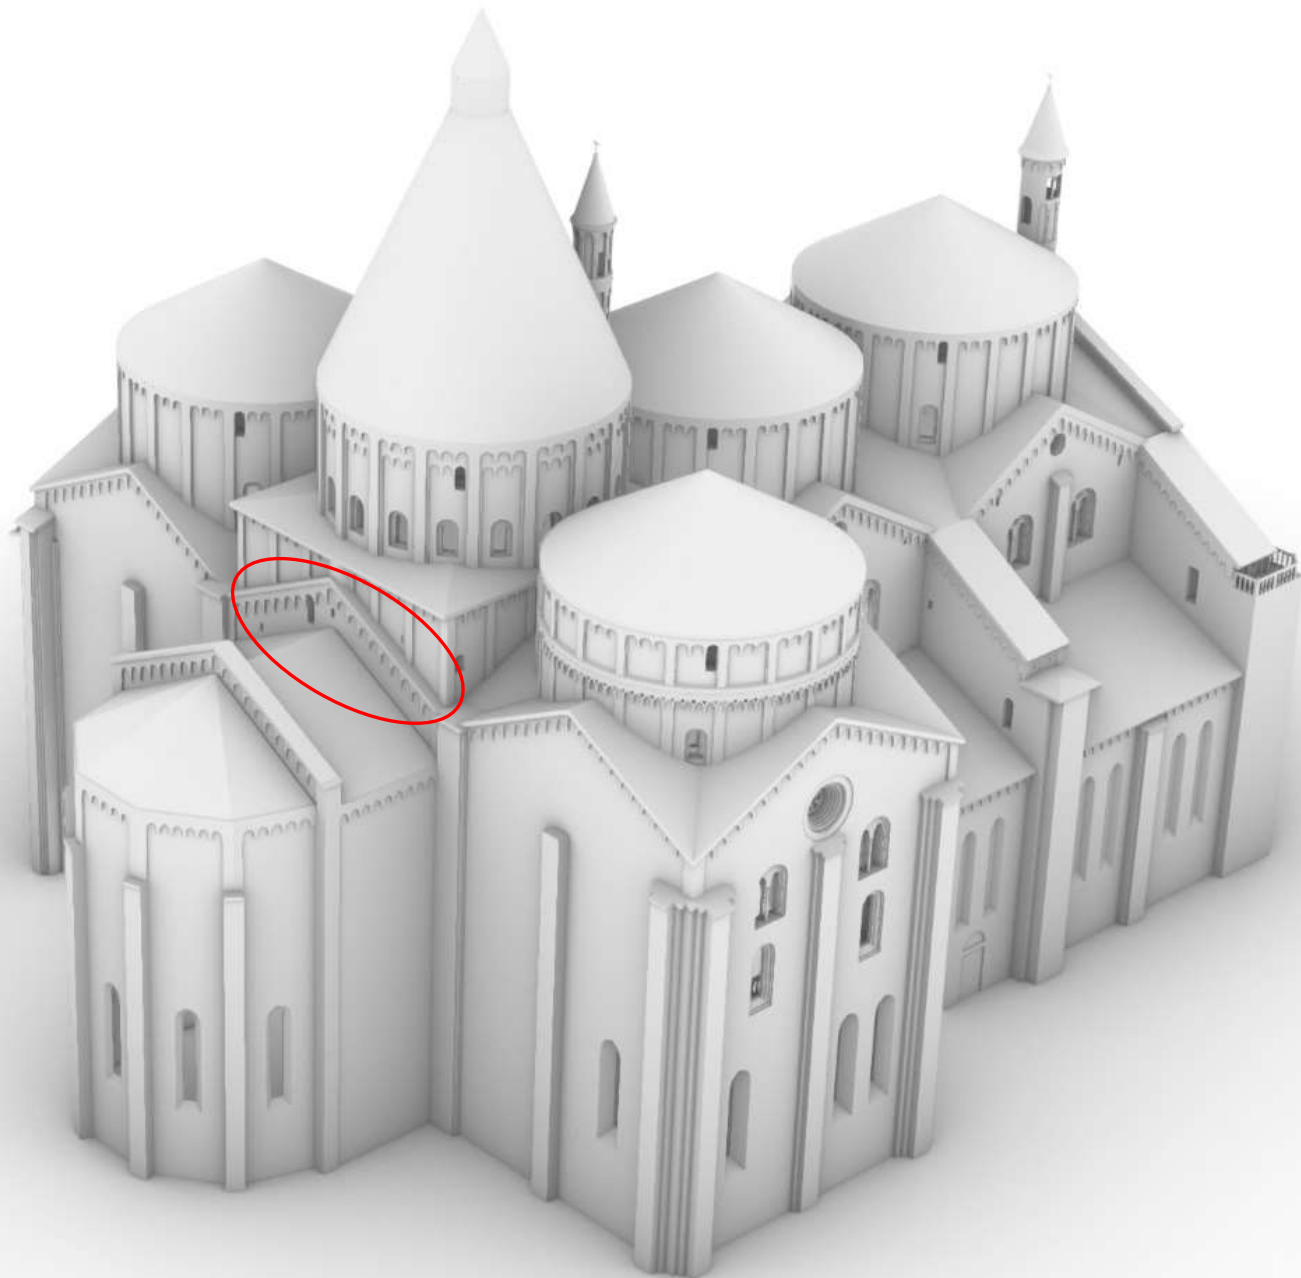
„Santo I“ (1232–63). Oberer Giebelanschluss ist gesichert

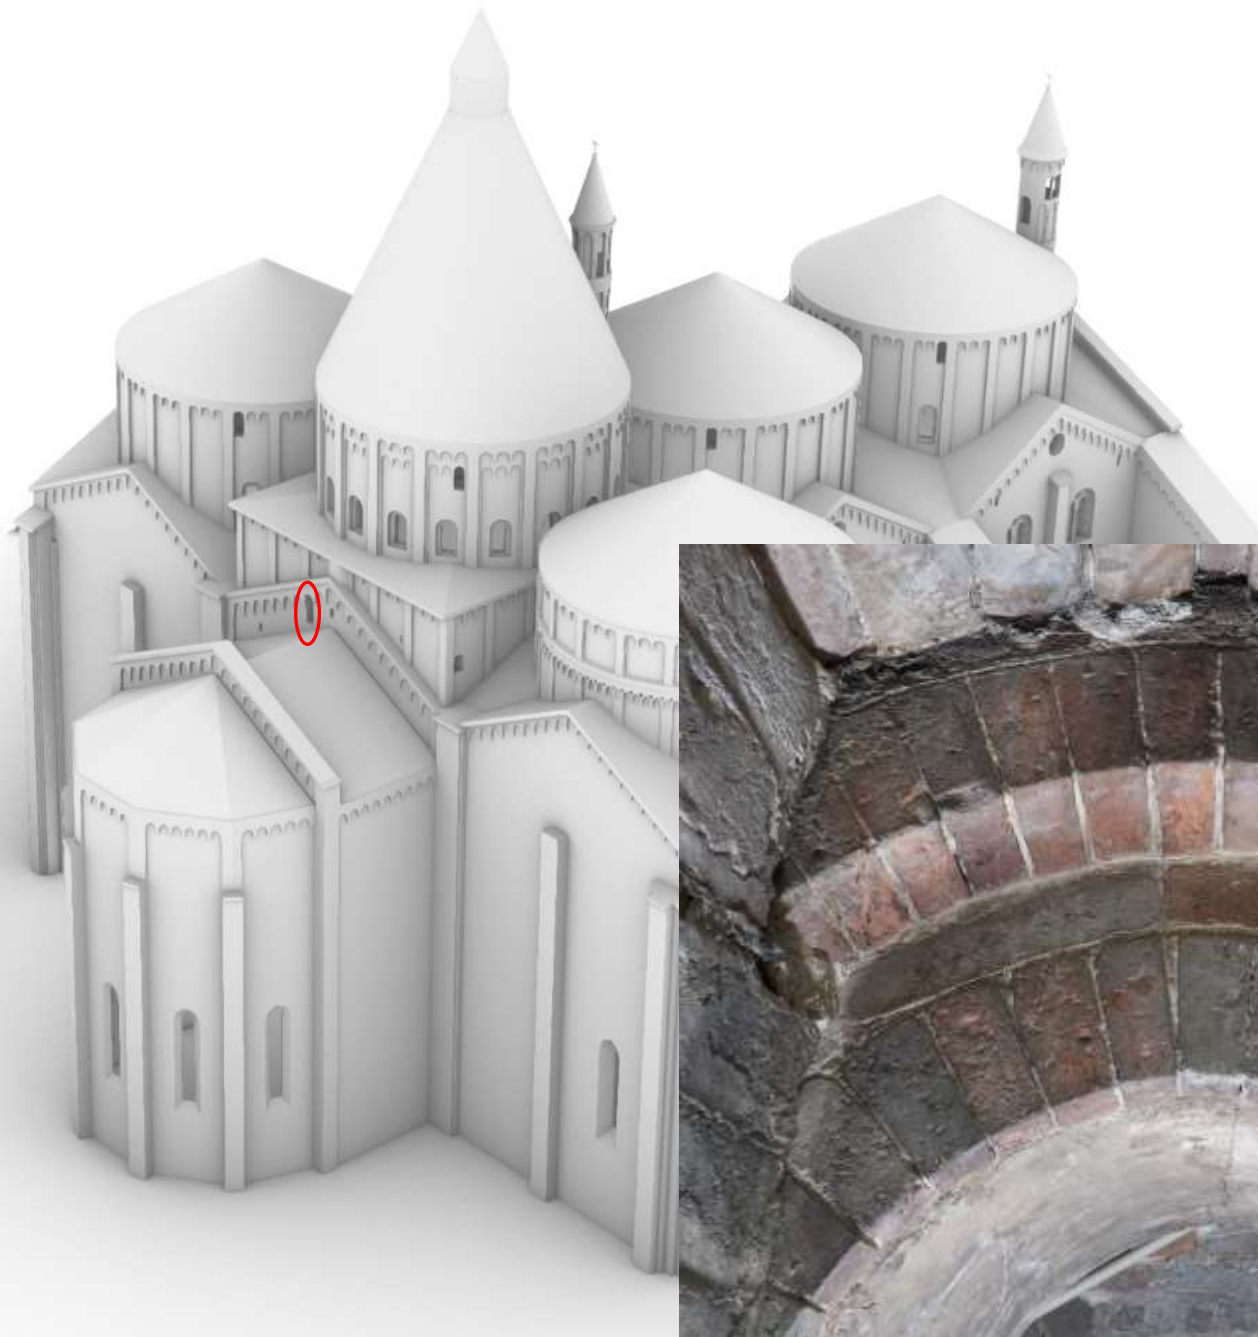
„Santo I“ (1232–63). Oberer Giebelanschluss ist gesichert
