# Anhang 1

## Fotodokumentation

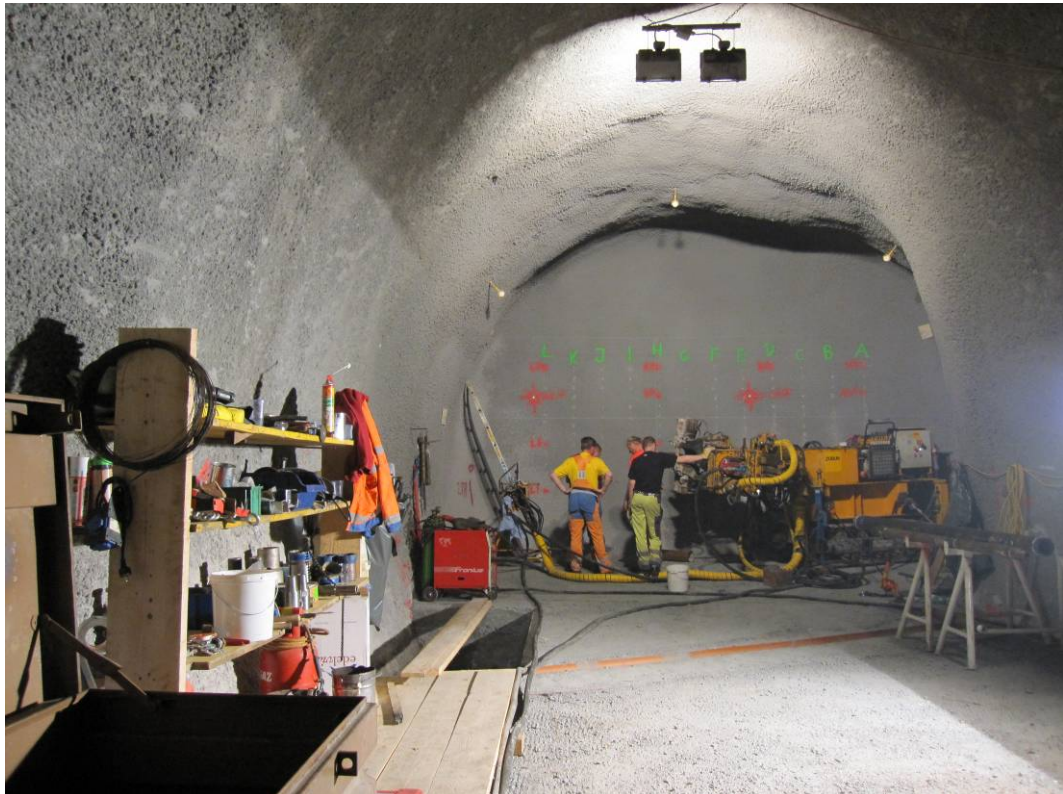
Bild 1: Injektionsnische vor Beginn der Bohrarbeiten

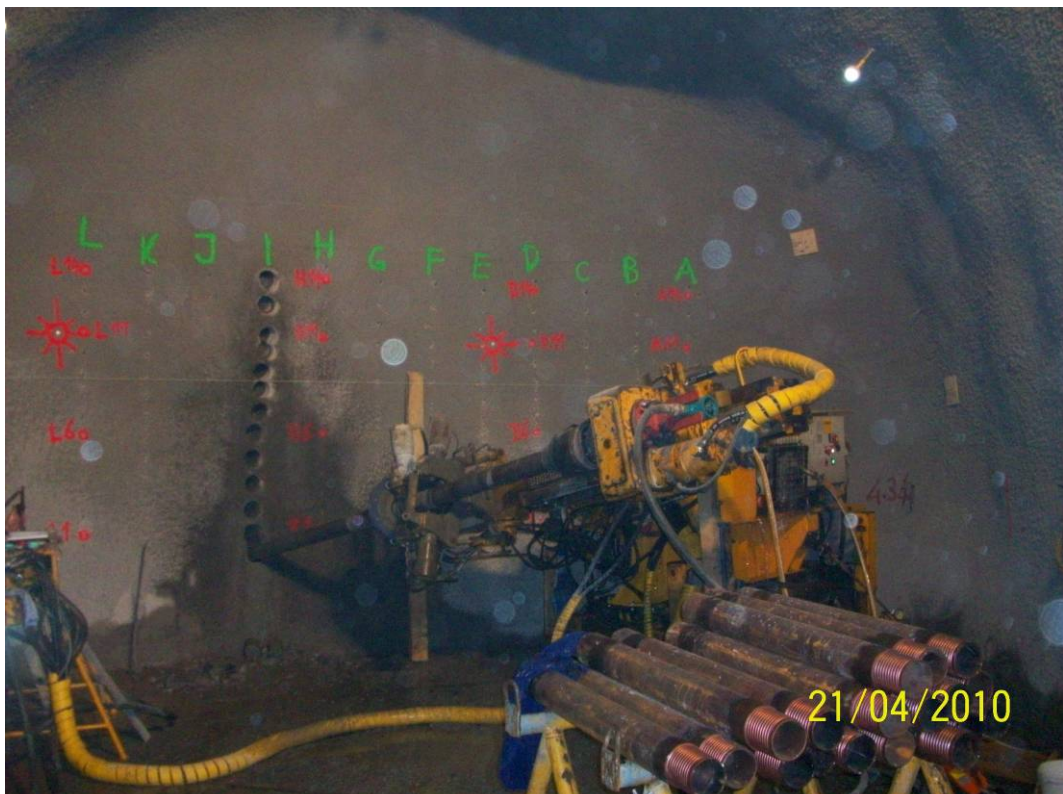
Bild 2: Bohrgerät Hütte 202 HBR während den Bohrarbeiten; Injektionsnische

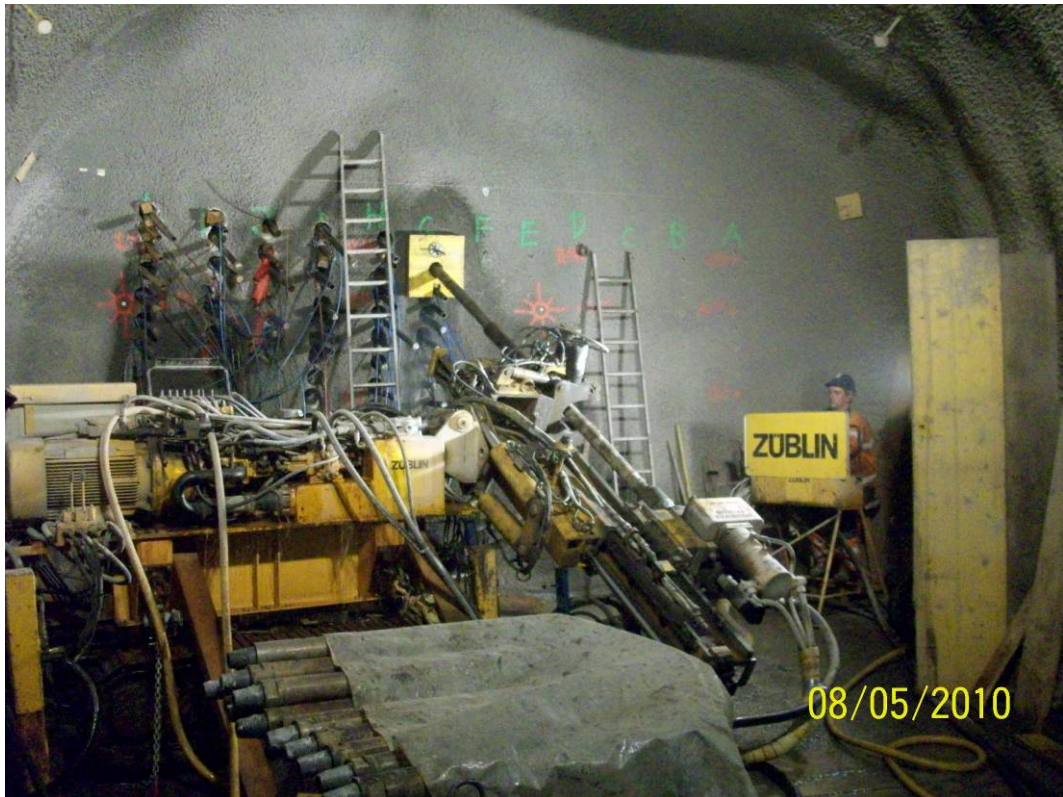
Bild 3: Bohrarbeiten in der Injektionsnische

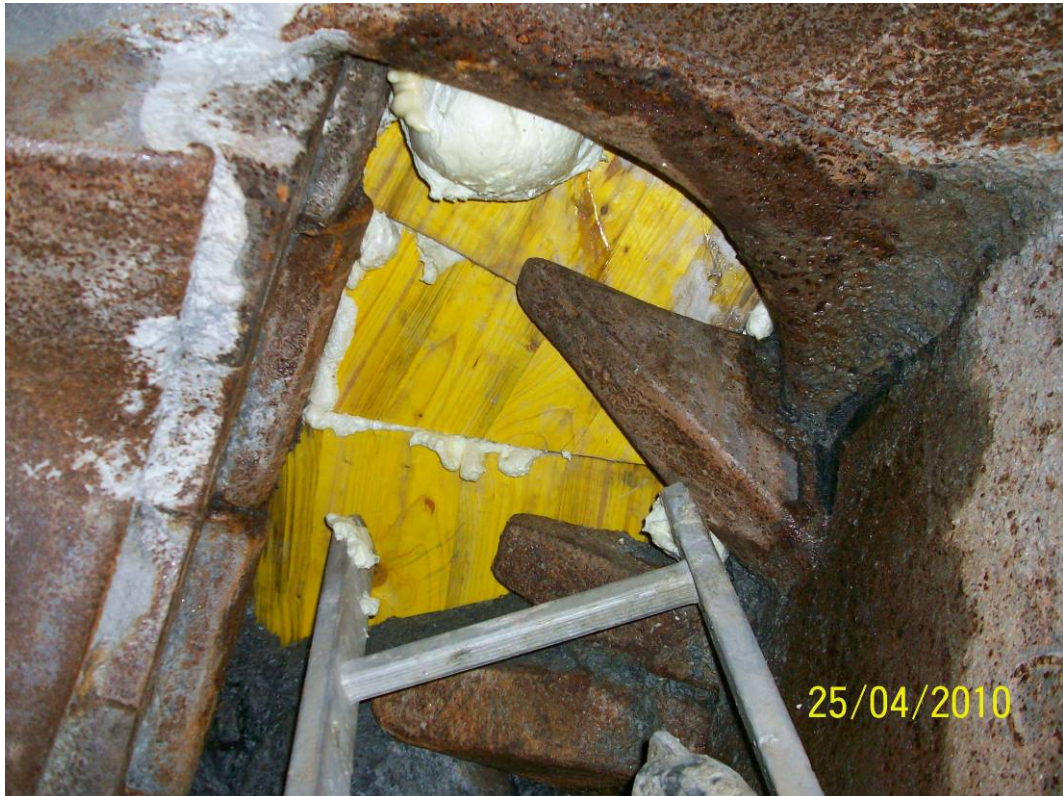
Bild 4: Abgedichtete Öffnung im TBM Bohrkopf; TBM West

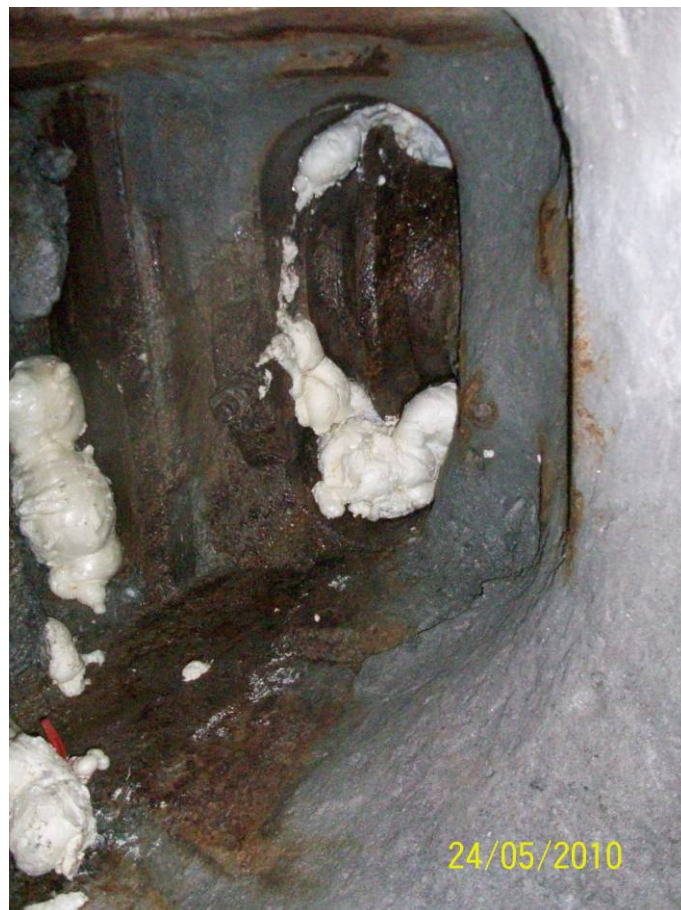
Bild 5: Abgedichtete Meißelkammer im TBM Bohrkopf; TBM West

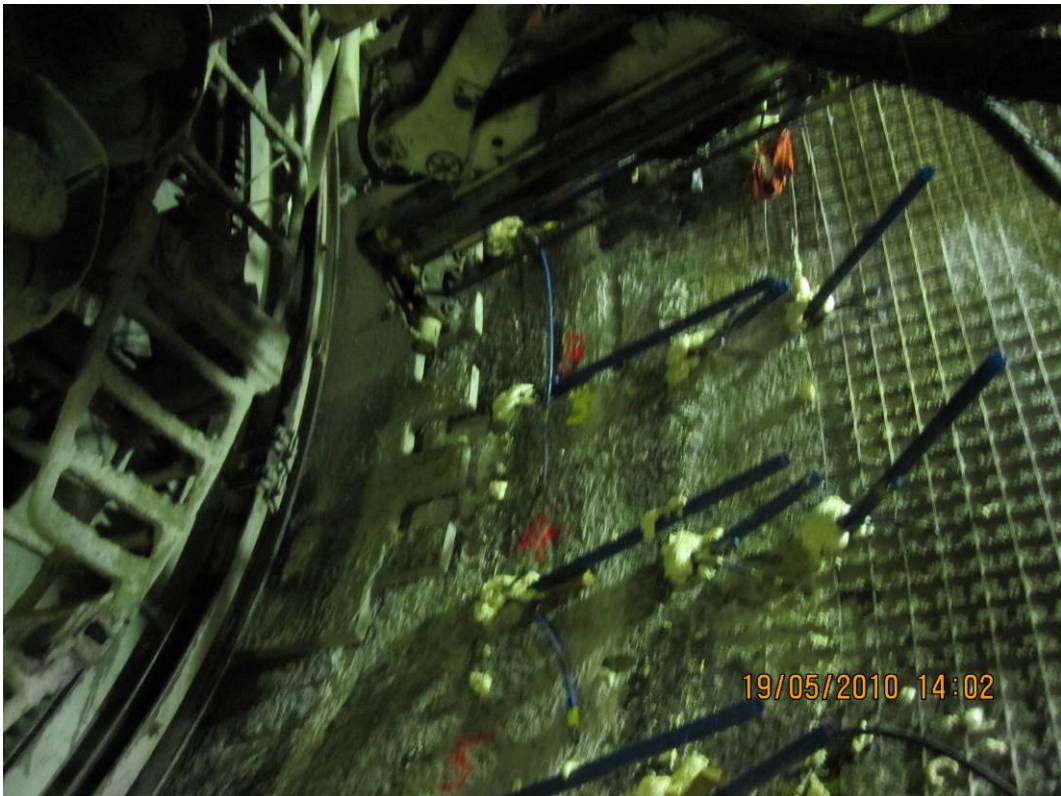
Bild 6: Eingebaute Manschettenrohre, Fächer N,O und P; TBM West

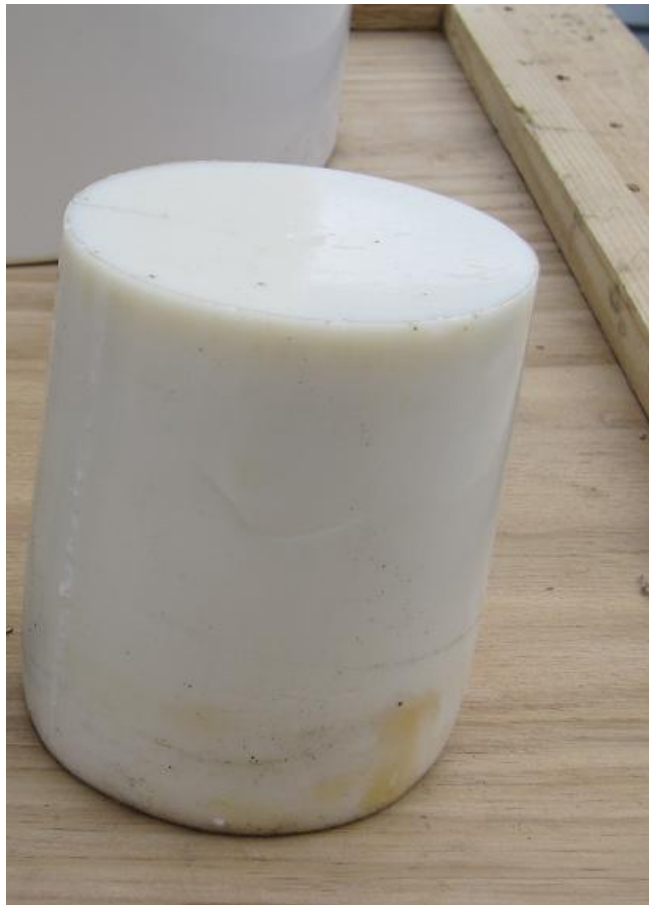
Bild 7: Gelprobe

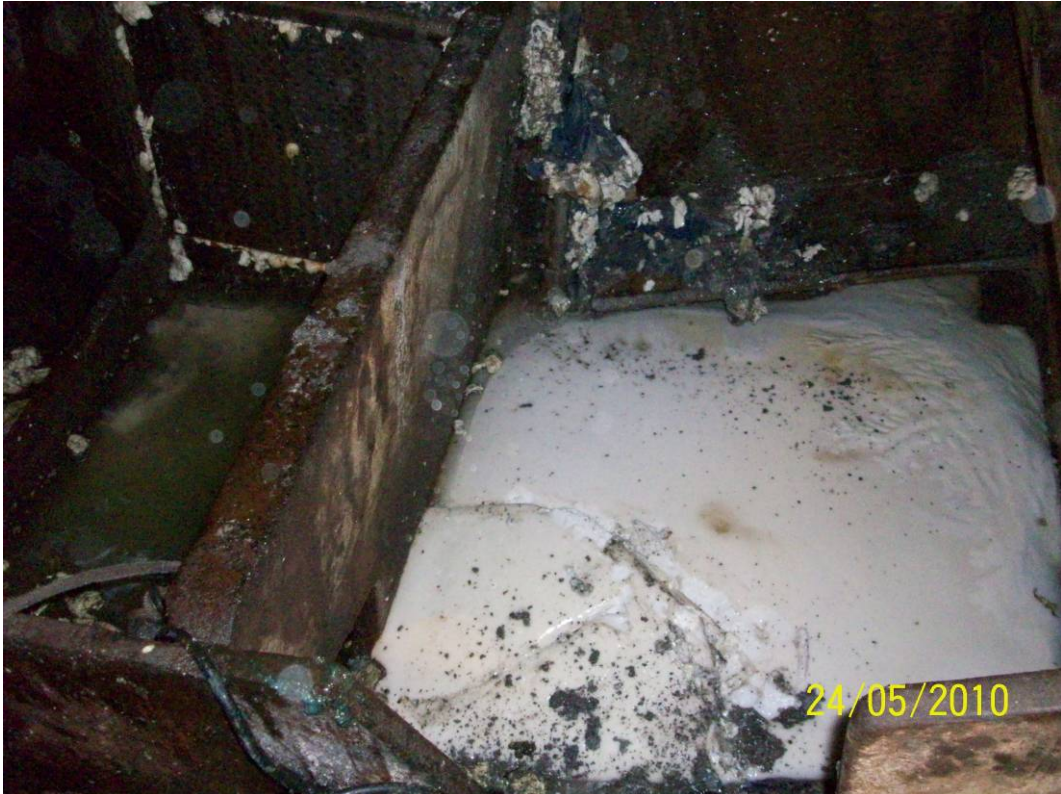
Bild 8: Ausgetretenes Gel in den TBM Bohrkopf; TBM West

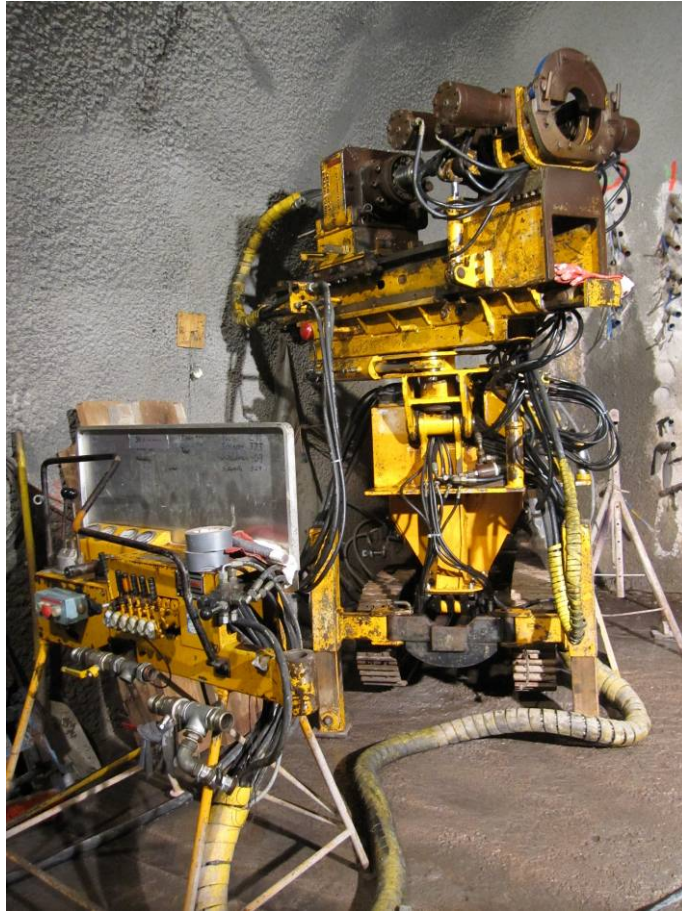
Bild 9: Bohrgerät Hütte 202 HBR

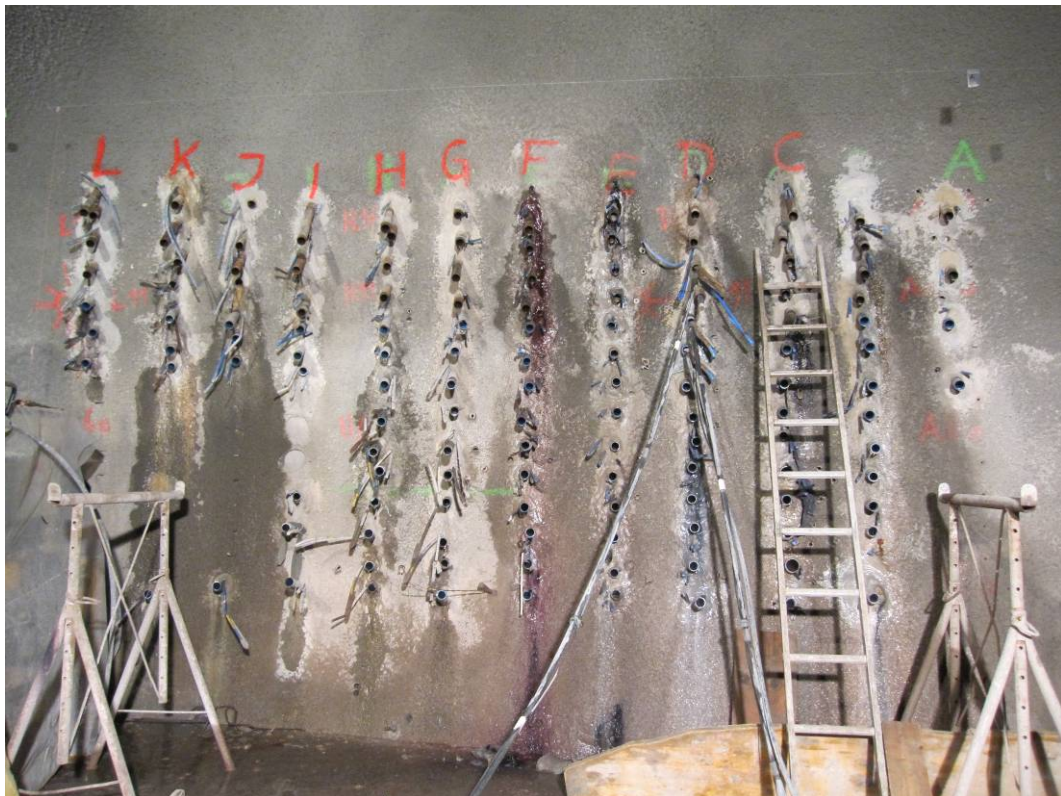
Bild 10: Ortsbrust mit vollzählig eingebauten Manschettenrohren; Injektionsnische

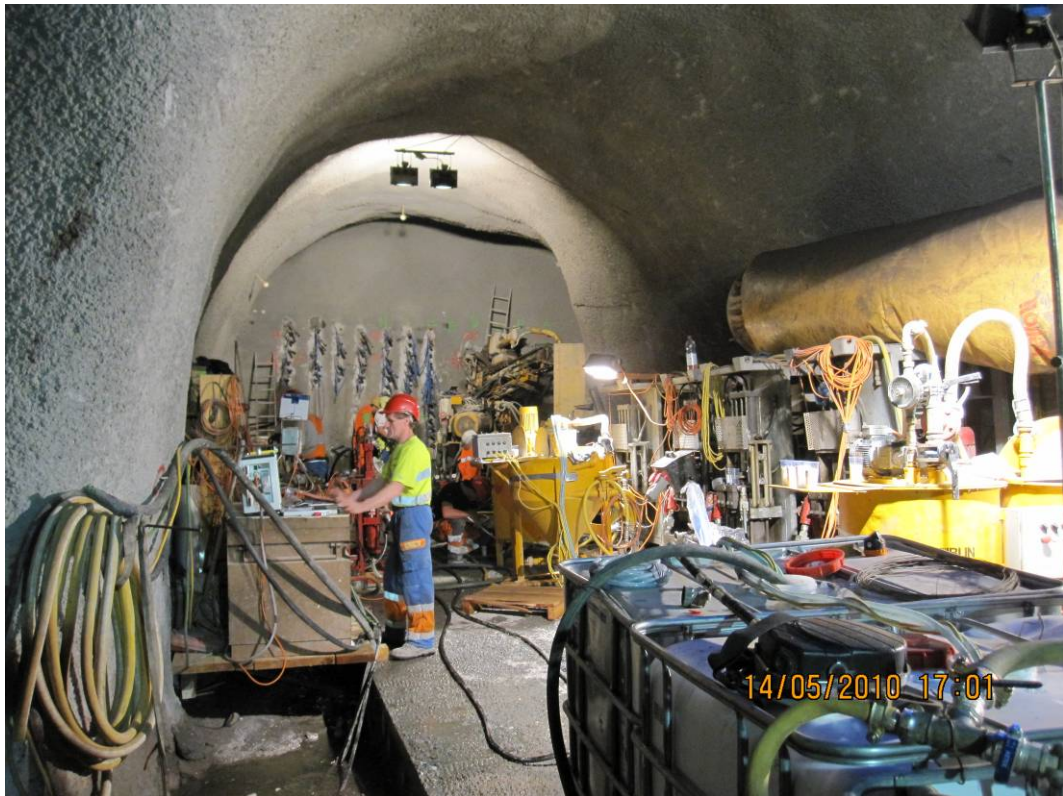
Bild 11: Gelinjektionsarbeiten; Injektionsnische

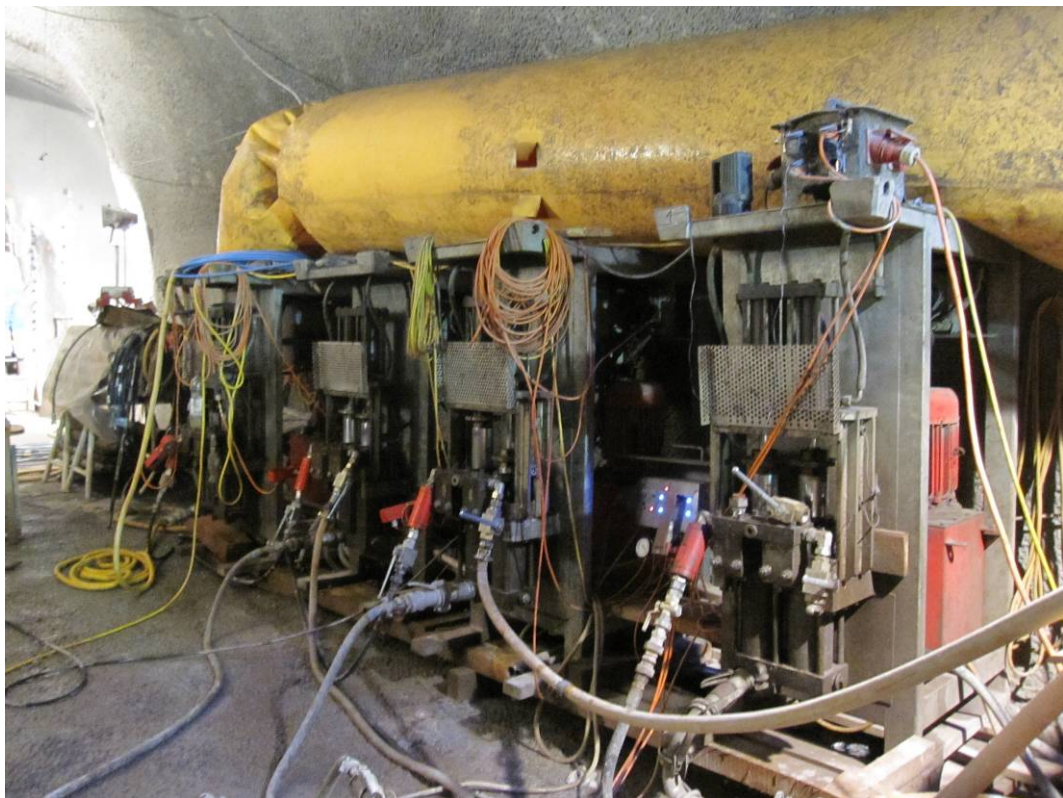
Bild 12: 4 Stk. Zementinjektionspumpen Typ DP90

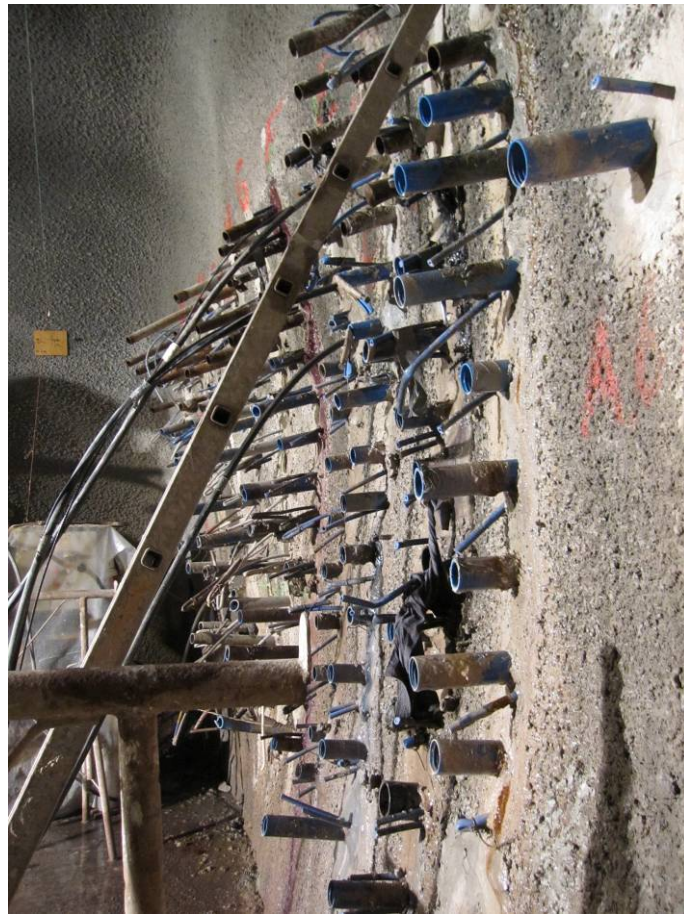
**Bild 13: Eingebaute Manschettenrohre; Injektionsnische**

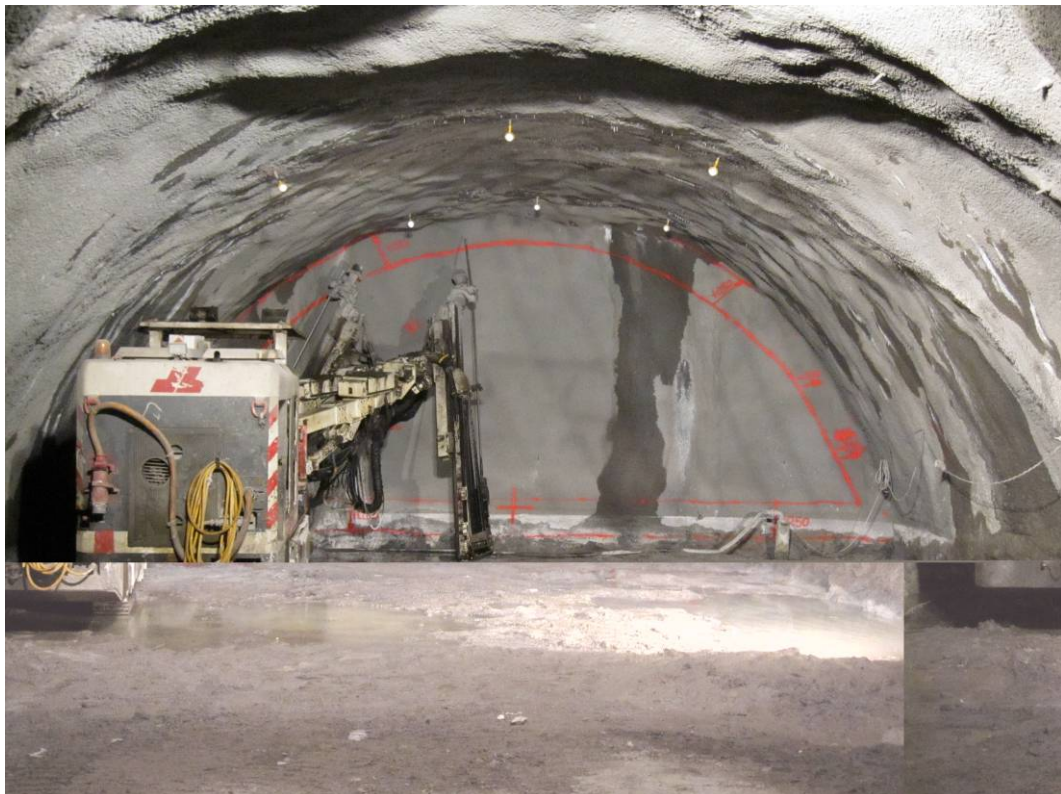
**Bild 14: Gegenvortrieb in Richtung TBM West**
