Untertagevortrieb

Mixed-Schild-TBM, Hersteller Herrenknecht, Ausbruchdurchmesser, $r = 6.375\text{m}$

Hydroschildvortrieb über dem Grundwasserspiegel im Eppenbergtunnel: Unerwartete Probleme und ihre Lösung

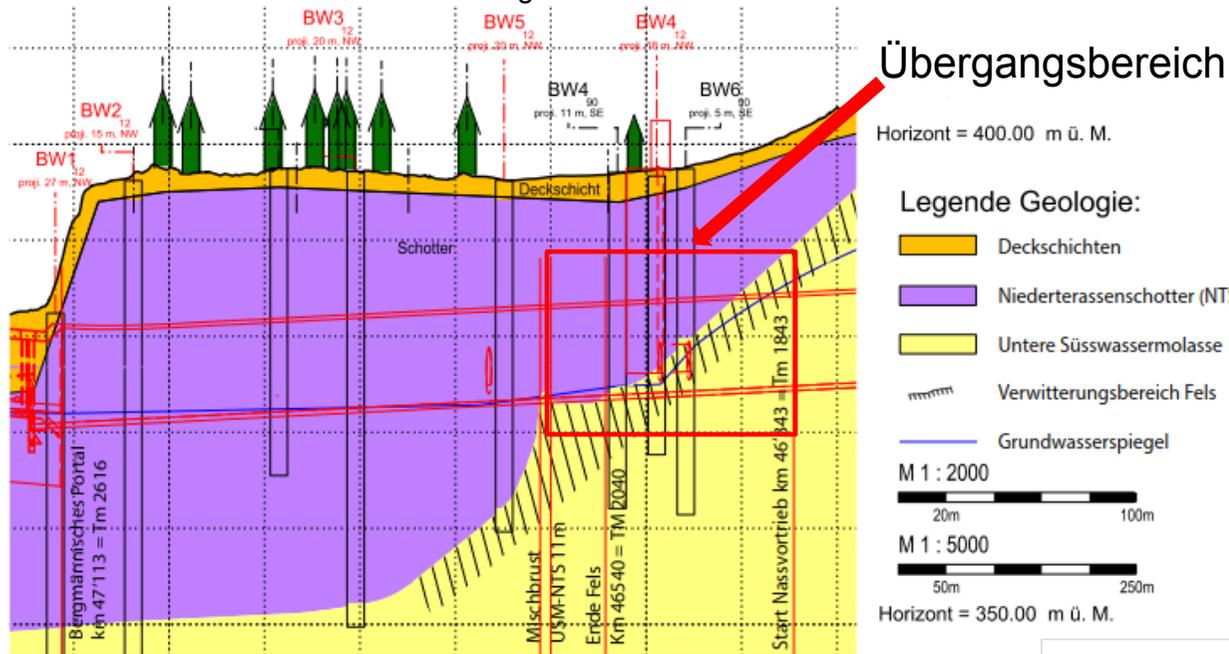
Quartäre
Niederterrassenschotter
(NTS)

Molasse (USM)
Sandsteine
und Mergelsteine

Effinger-
Mergelsteine und
Kalksteine Flexur

Übergangsbereich

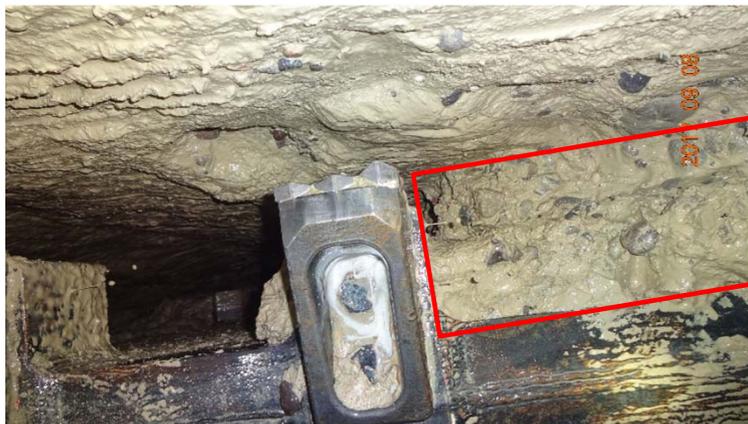
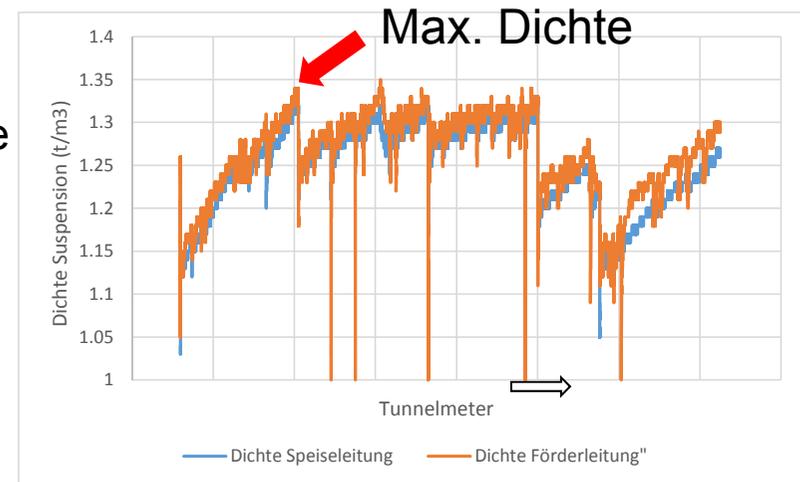
Erwartete geologische Probleme im Übergangsbereich Molasse-NTS :

- Verklebungen
- Aufladung Suspension

Töpferscheibe ⇒ Zerreiben Ausbruch ⇒ Zusätzliches Aufladen Suspension

- Das Dispergieren der Molassegesteine ist schwer abschätzbar
- Das Aufladen der Suspension führt zu hohem Anfall Altbentonit
- Kapazität der Separation ist beim Altbentonitabpressen schnell erreicht
- Die Töpferscheibe am Schneidrad führt zu zusätzlicher mechanischer Zerkleinerung der Molassechips

- Fahrt mit Teilfüllung im reinen Molassefels (Waschmaschineneffekt) führt zu mechanischer Reinigung des Schneidrades
- Händisches Entfernen der Töpferscheibe bei Einstiegen
- Ziel: Förderung Molasse als Chips

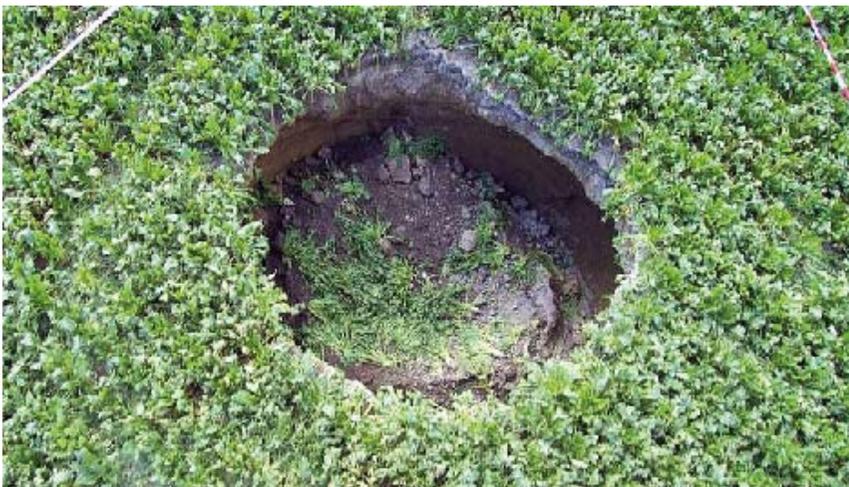
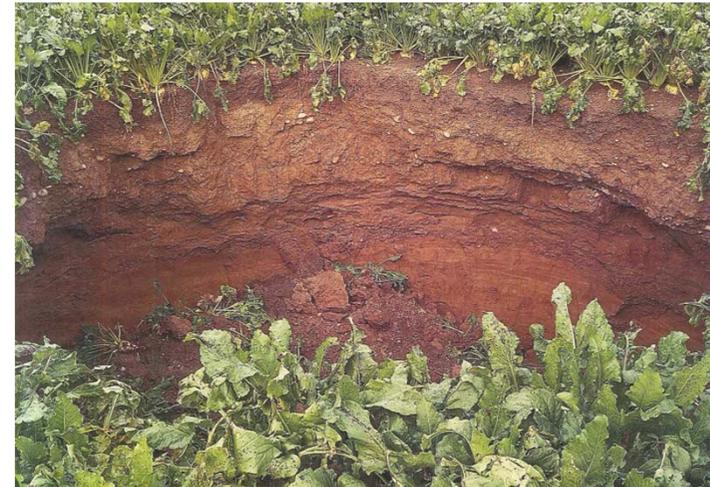
Ursache:

- Unerwartete frühes Auftreten der Niederterrassenschotter

- Tagbruch am 02.09.2017

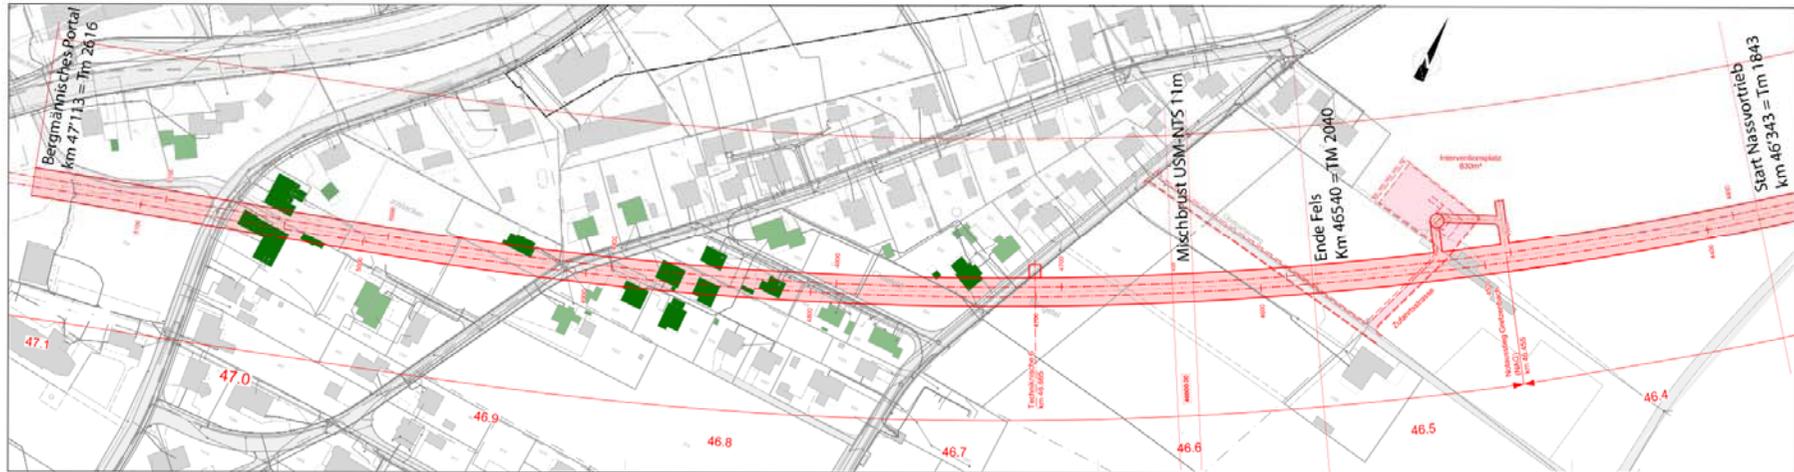
Korngrößenverteilungen aus Ausschreibung

Geologie Niederterrassenschotter:

- Breite Korngrößenverteilung, wenig Feinanteil, einzelne Rollkieslagen
- Vortrieb über dem Grundwasserspiegel

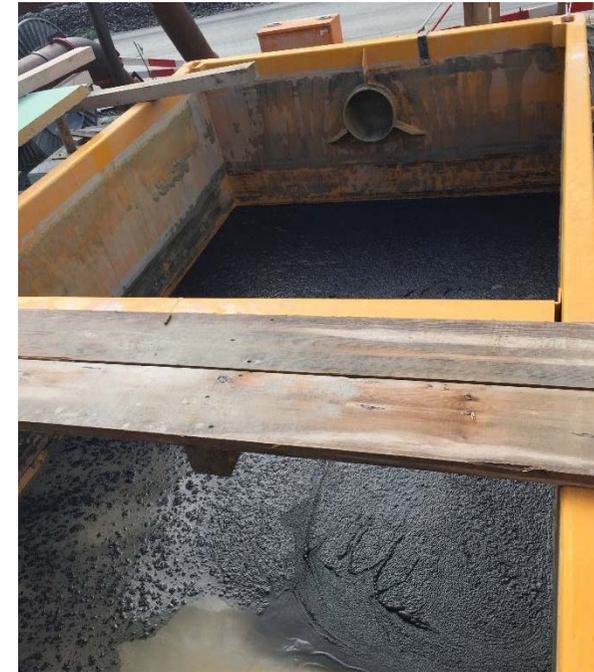
Situation Anfang Oktober:

- Problem mit Suspension: Fließgrenze ungenügend
- Hoher Mörtelverbrauch
- Hohe Bentonitverluste
- Schwarze Schlieren auf den Bentonitfahrbecken
- Extreme Spitzen der Spezifischen Penetration; ausschliessbare Ursachen:
 - Im grossen Stil instabile Ortsbrust (nicht sichtbar bei Einstiegen)
 - Druckunterschiede (Druck wird mit Druckluftpolster gleich hoch gehalten)

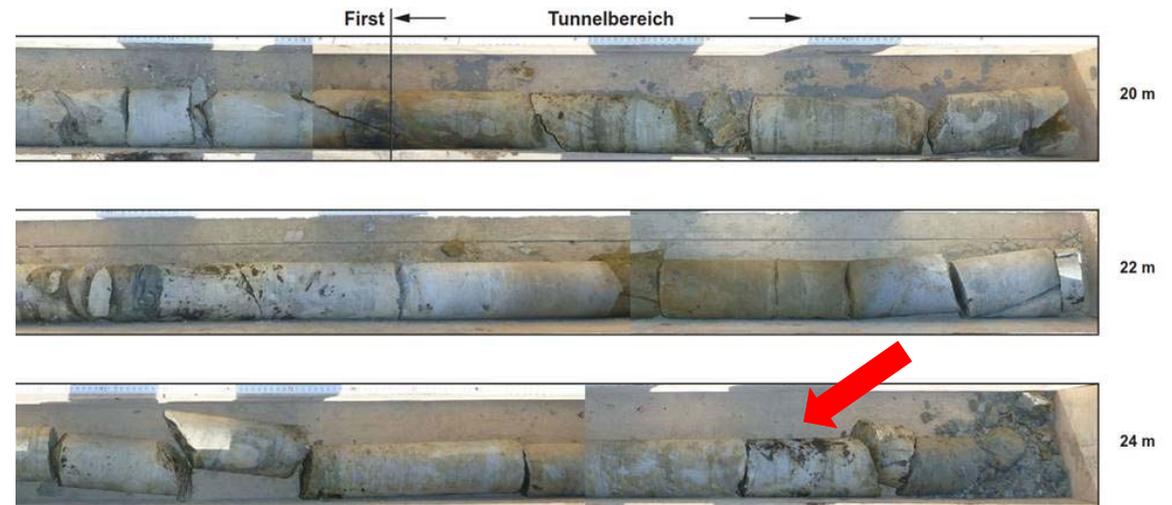
Bohrkern aus der Molasse mit organischem Material

Mögliche Herkunft des organischen Materials:

- Sandsteine mit Kohlenwasserstoffen und Kohle aus der Molasse
- Torf aus dem Niederterrassenschotter
- Flugasche aus dem Ringspaltmörtel
- Ev. Holz aus dem Niederterrassenschotter

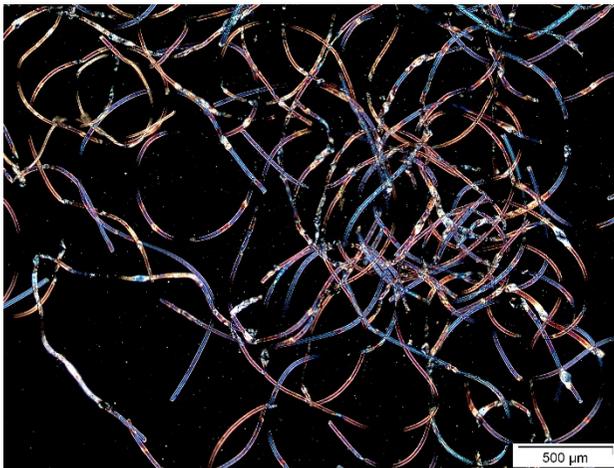
Untersuchungsergebnisse organische Fasern aus schwarzem Schaum von Fahrbecken:

- Fasern verbrennen allerdings (= organisches Material) -> Zusammenschrumpfen
- Mikroskopieren (liefert Hinweise auf Habitus, siehe Bilder im Anhang, Rest der Bilder in separatem Mail):
- Fasern sind alle gleich dick, ca. 10 - 20 Mikrometer und haben eine glatte Oberfläche
- Fasern sind gebogen (Asbest: typischerweise gerade Fasern)
- Fasern sind an deren Enden gerade "abgeschnitten" (Asbest: typischerweise aufgesplisst)
- Fasern erscheinen in doppelt polarisiertem Licht farbig, weisen folglich eine Struktur auf und sind nicht amorph
- Verbrannte Fasern (Proben "MELT" auf den Bildern): krausen sich mehr zusammen, weisen keine glatte Oberfläche mehr auf und können an deren Enden leichte Verdickungen bilden. Diese verbrennen

- Grundsätzlich deuten die Untersuchungen darauf hin, dass die Fasern keines natürlichen Ursprungs, sondern eher schon im Bentonit drin sind.
- Fasern sind organisch, jedoch mit Struktur (nicht amorph). Ev. Polyamide

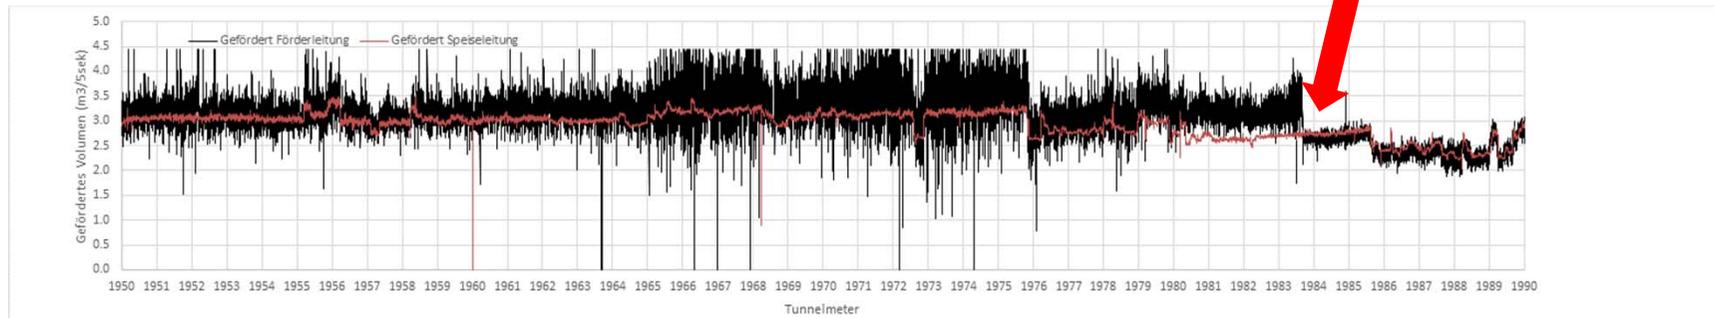
Beispiel fehlerhafter Durchflussmesser:

Geförderte Menge Speiseleitung >
Geförderte Menge Förderleitung

Achtung: Den Daten kann nicht immer vertraut werden!

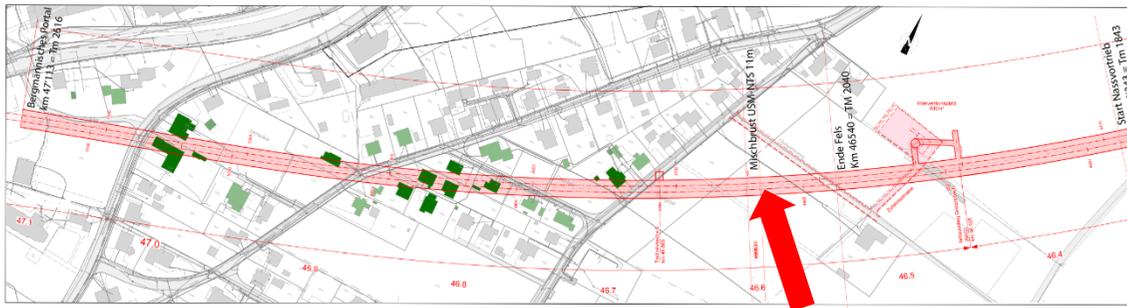
Analyse Stillstände:

(Druck wird über Luftpolster in der Abbaukammer konstant gehalten)

Abnahme Bentonit-Füllstand Abbaukammer bei Stillständen:

- Hohe Bentonitverluste
- Teilweise geringe Abnahme Abfluss mit der Zeit (Abfall bleibt über die Zeit gleich steil)

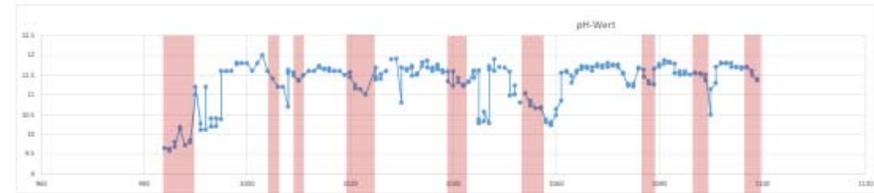
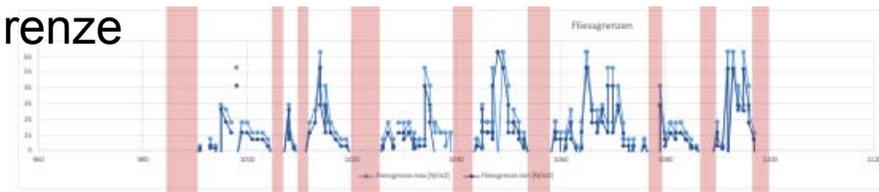
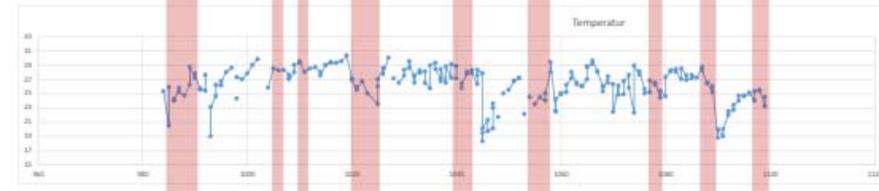
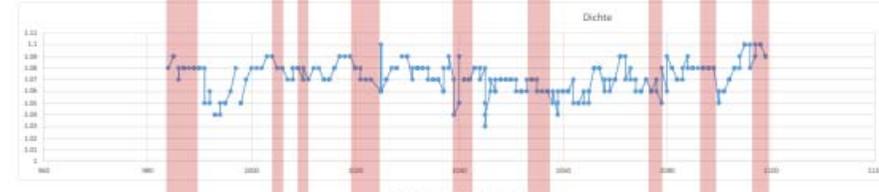
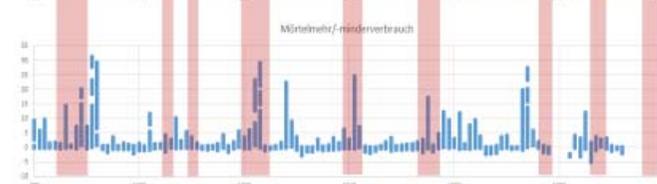
Korrelation:

- Verlust Fließgrenze
- Spezifische Penetration
- Mörtelmehrverbrauch

Keine Korrelation:

- pH
- Dichte
- Temperatur

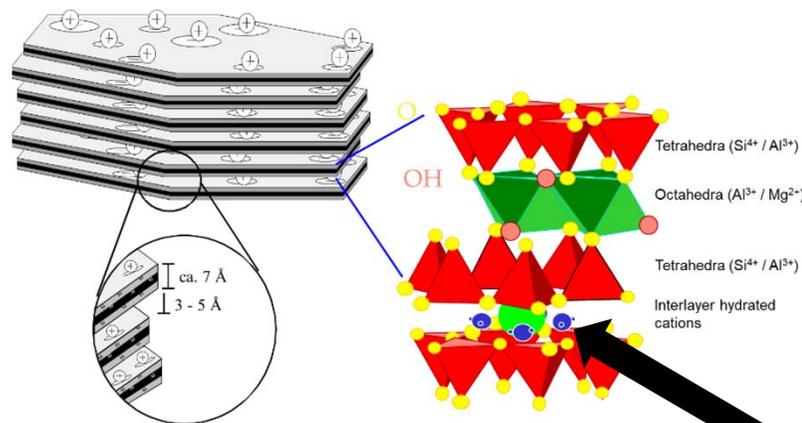
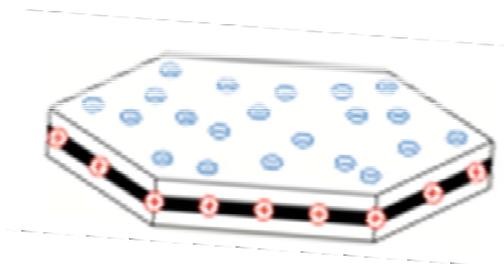
Aufbau Tonmineral (Montmorillonit)

Smektit = mehrheitlich Montmorillonit (stark quellender Ton)	60 – 80 %
Weitere Tone	10 – 20 %
Karbonate	2 – 5 %
Silikate (Quarz, Feldspat, etc.)	5 – 10 %

Kanten: Positive Ladung
Flächen: Negative Ladung

Na^+ oder Ca^{++}

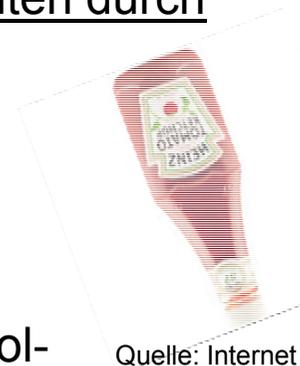
Thixotropie: Fähigkeit verschiedene Scherfestigkeiten durch Verformungsarbeit annehmen zu können

- Ursache: Kartenhausstruktur
- Sol/Gel-Umwandlung (beliebig reversibel)

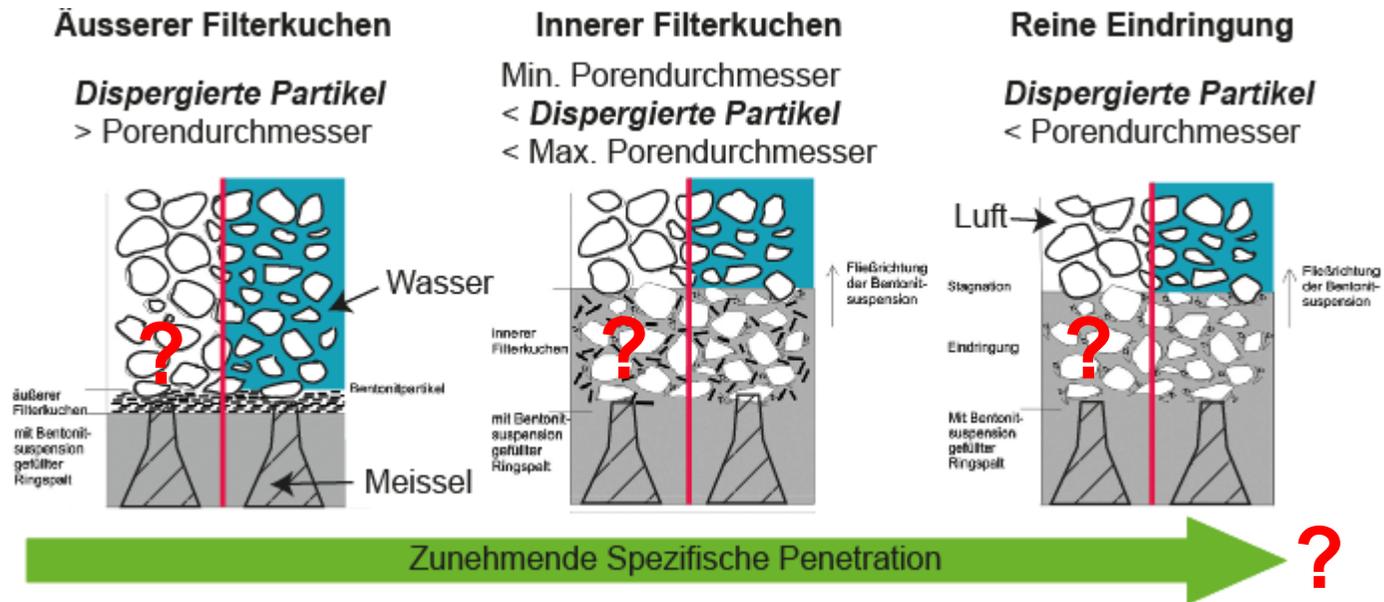
- Unterschiedliche Übertragung des Stützdrucks auf das Korngerüst des anstehenden Baugrunds (Lehrmeinung: Stützdruck muss 0.1-0.3bar höher sein als Grundwasserdruck)
- Bildung Filterkuchen: Tixotropie massgebend
- Reine Eindringung: Viskosität massgebend

- Einfluss Unterschied Wasser-, Luft-gefüllte Porenräume?
- Mögliche Begründung für variierende Spezifische Penetration: Unterschiedliches Abbauverhalten durch unterschiedliche Einspannung der Bodenteilchen an der Kontaktfläche zu den Abbauwerkzeugen

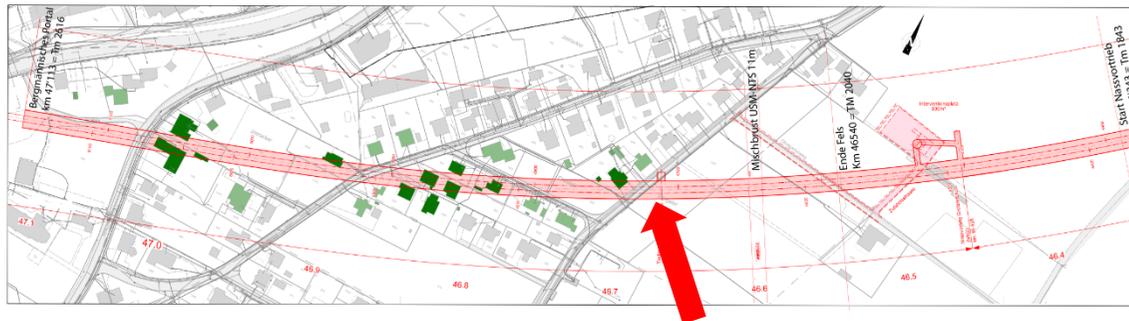
Erkenntnisse Anfang November:

- **TBM steht kurz vor den ersten Häusern und die Suspension ist immer noch nicht stabil !**
- Schwarze Fasern kommen aus dem Sperrfett: Das Aufschwimmen ist eine Folge und nicht die Ursache für die instabile Suspension
- Zugabe von Polymeren hilft nur bedingt

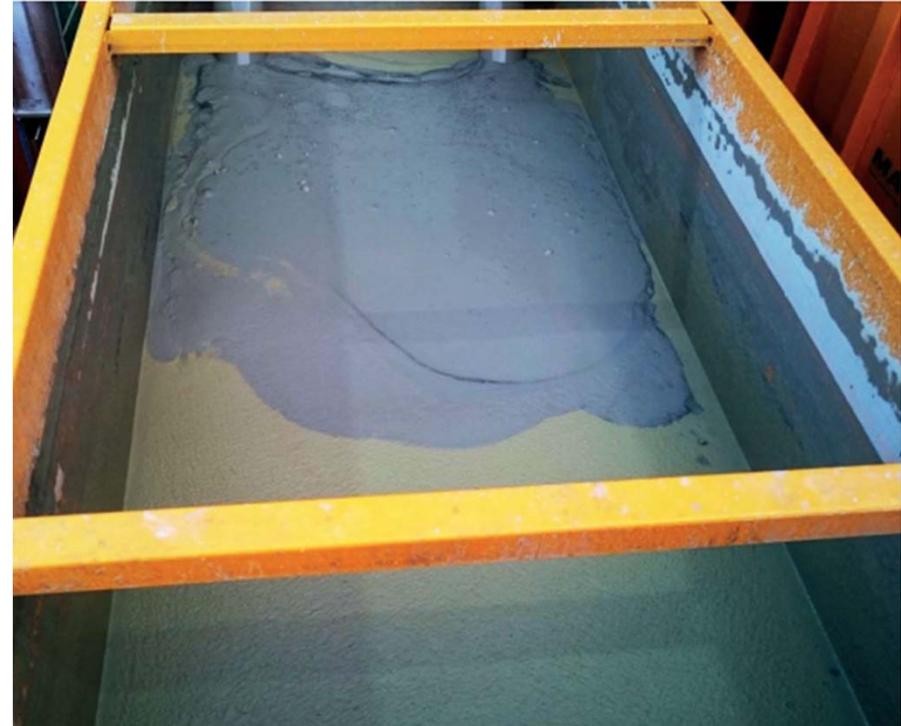
AHA-Erlebnis am 23.11.17

- Massiver Mörtel eintrag in den Bentonit,
- Bentonit wird dadurch kurzfristig dickflüssiger
- Das Ca^{++} kommt aus dem Mörtel!
- Pufferung Ca^{++} mit Soda funktioniert
- Erkenntnis aus Methylenblaumessungen (allerdings erst später): Suspension ist im schlechten Zustand nur noch eine Polymersuppe, d.h. der Bentonit wird im Kreislauf systematisch abgereichert.

Zugabe von SODA (Na_2CO_3) puffert Ca^{++} , was möglicherweise aus dem Grundwasser oder dem Mörtel stammt.

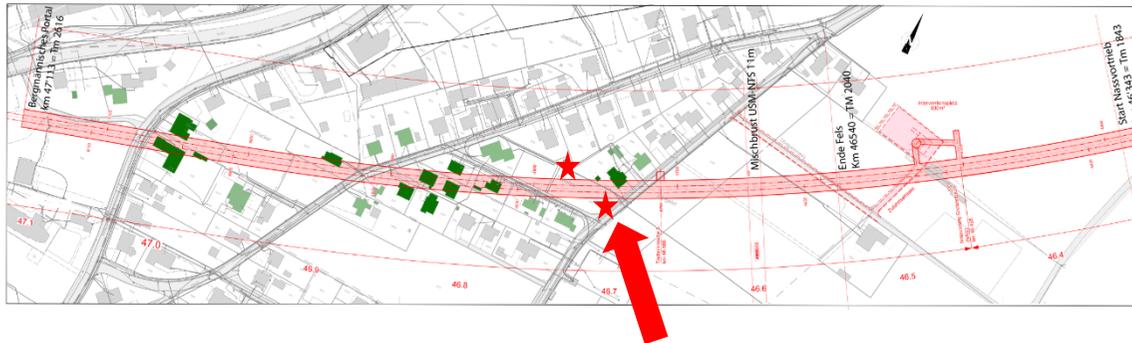
Durchführung von nachträglichen, zusätzlichen Sondierbohrungen nach Durchgang TBM

- TM2200 und TM2230
- Geologische Aufnahme
- Probenahme vom Kern mit engem Proberaster
- Korngrößenanalyse
- Analyse Tonmineralogie im XRD Labor
- Pump- und Infiltrationsversuche

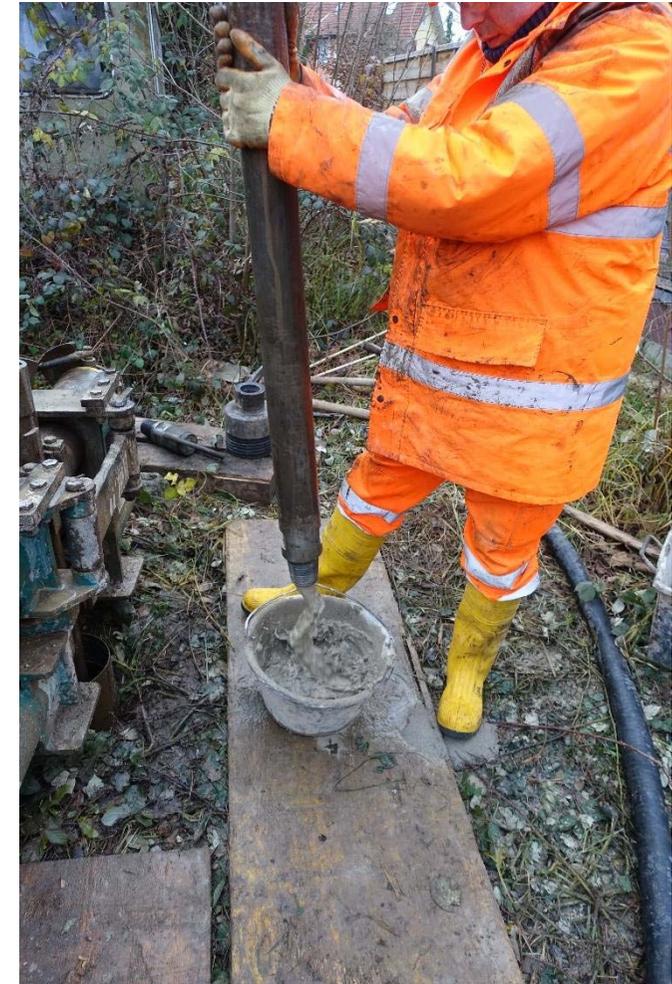
Problematik: Probenahme aus Kernbohrung

- Ausschlagen Material aus Kernrohr:
Probenahme vermischt unterschiedliche Lagen

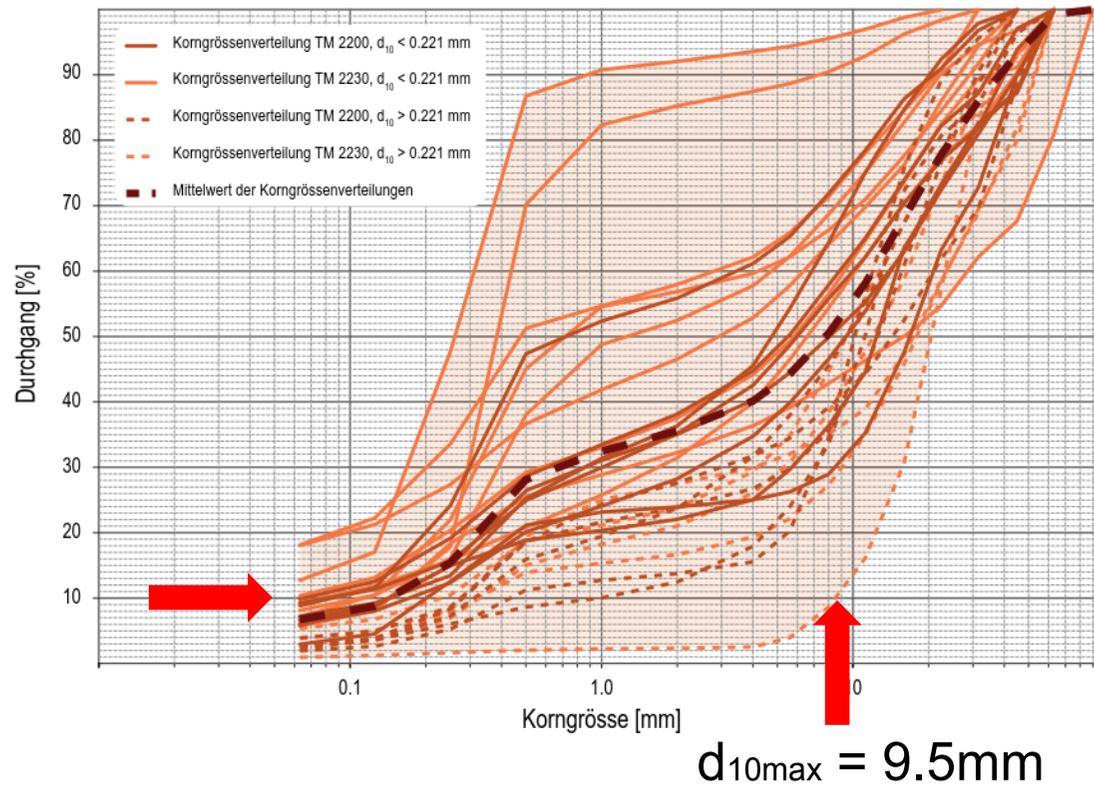
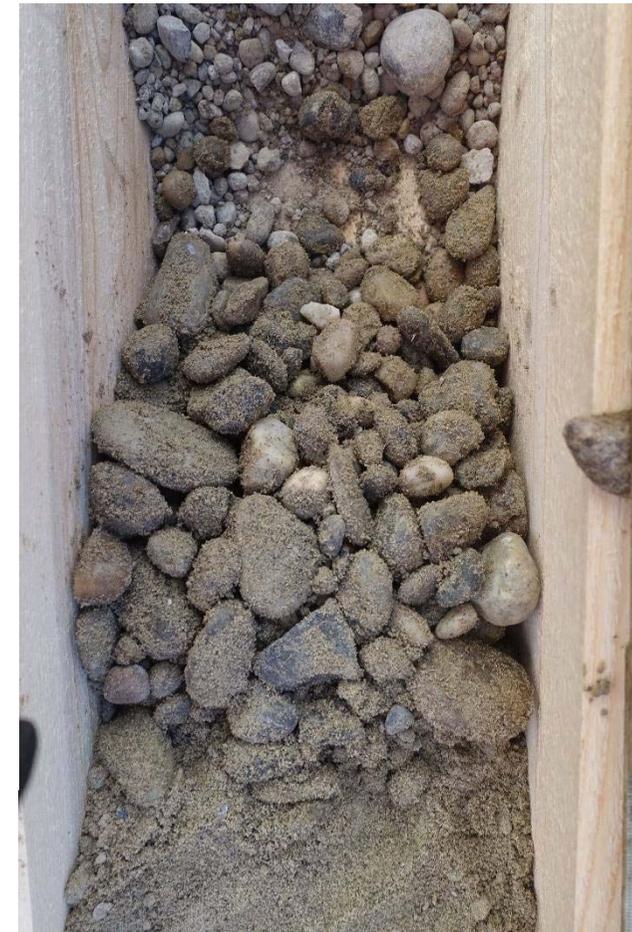
IST-Kornverteilung Kernbohrproben

Entscheidender Wert:

d_{10} = Korngrösse bei 10% Massenanteil

Korngrößenanalyse bedarf einer Minimalmenge Probenmaterial, geringmächtige Lagen sind daher nicht beprobbar und gehen in Mischkurve unter

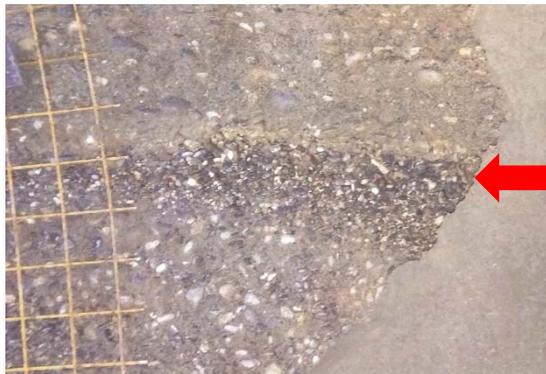
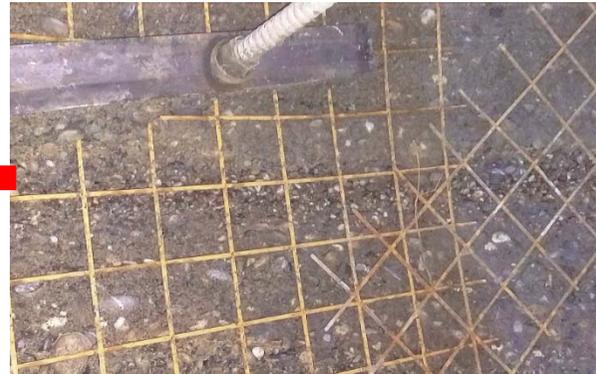
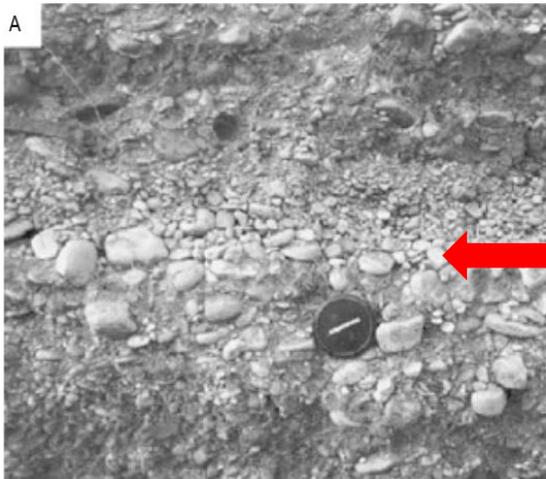
Notausstieg
Gretzenbach
(Eppenberg)

Open
Framework
Gravel
(Literatur)

Horizonte im Kies mit extremer Durchlässigkeit = Open Framework Gravel

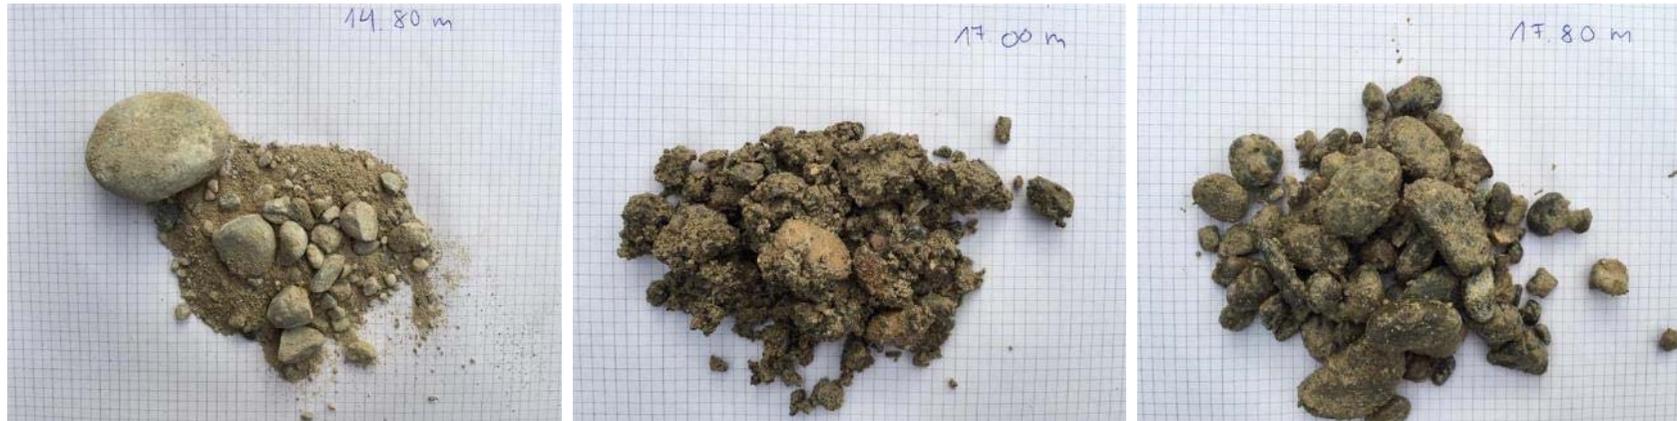
Vergleich Smektitgehalte in verschiedenen Bohrabschnitten

Mineralphase	Relativer Anteil		
	14.8 m	17.0 m	17.8 m
Tiefe	14.8 m	17.0 m	17.8 m
Illit/Muskovit/Biotit	65	41	42
Smektit	11	39	43
Kaolinit	1	2	3
Chlorit	24	19	13
Summe Schichtsilikate	100	100	100

Nachweis von Bentonit in nassem Kernmaterial der Bohrungen

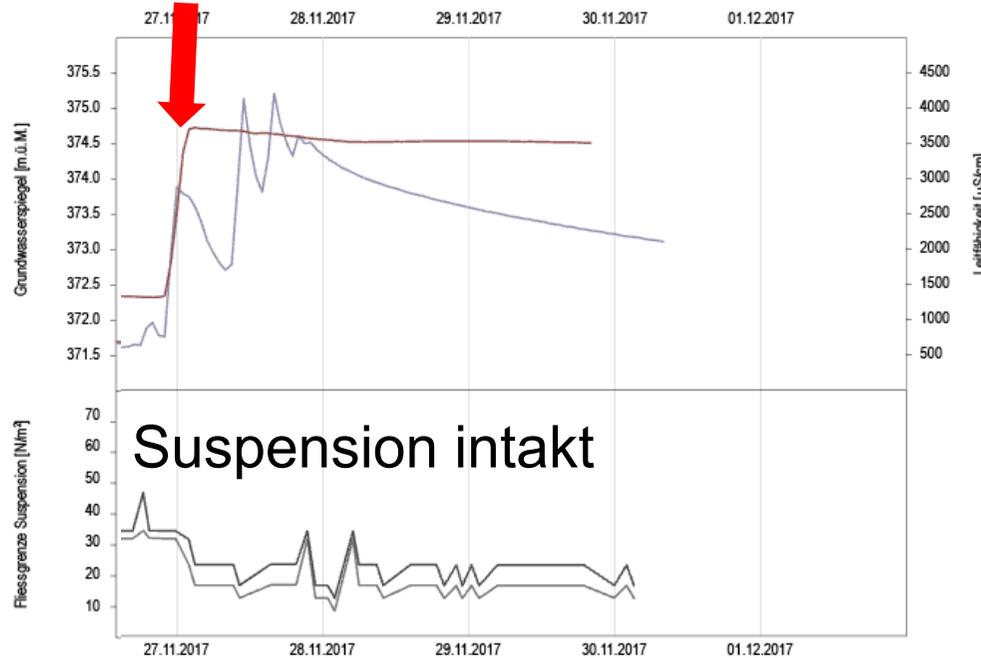
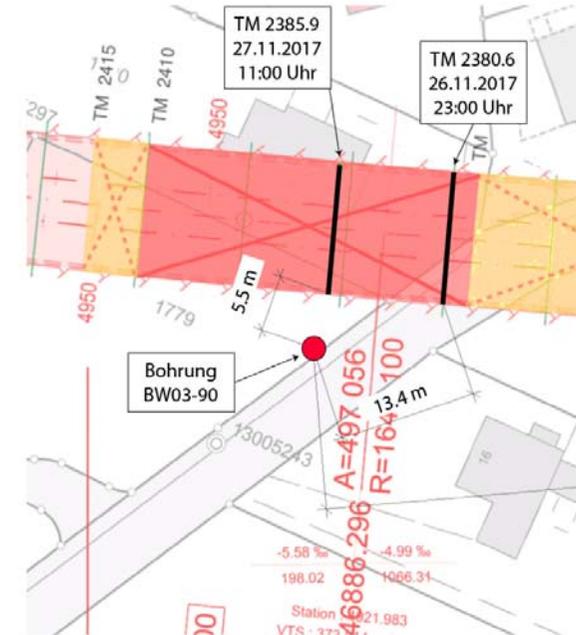
Erhöhung Wasserspiegel und Leitfähigkeit infolge TBM-Durchfahrt

Eindringtiefe Suspension und Rückrechnung d_{10} zu zwei Zeitpunkten:

- Rückrechnung aus Abstand (a): Bohrung-TBM

$$d_{10} = \frac{s}{\Delta p} 2\tau_F = \frac{13.4 \text{ m}}{200000 \text{ N/m}^2} \times 2 \times 31.48 \frac{\text{N}}{\text{m}^2} = 4.21 \text{ mm}$$

$$d_{10} = \frac{s}{\Delta p} 2\tau_F = \frac{5.5 \text{ m}}{200000 \text{ N/m}^2} \times 2 \times 12.28 \frac{\text{N}}{\text{m}^2} = 0.675 \text{ mm}$$

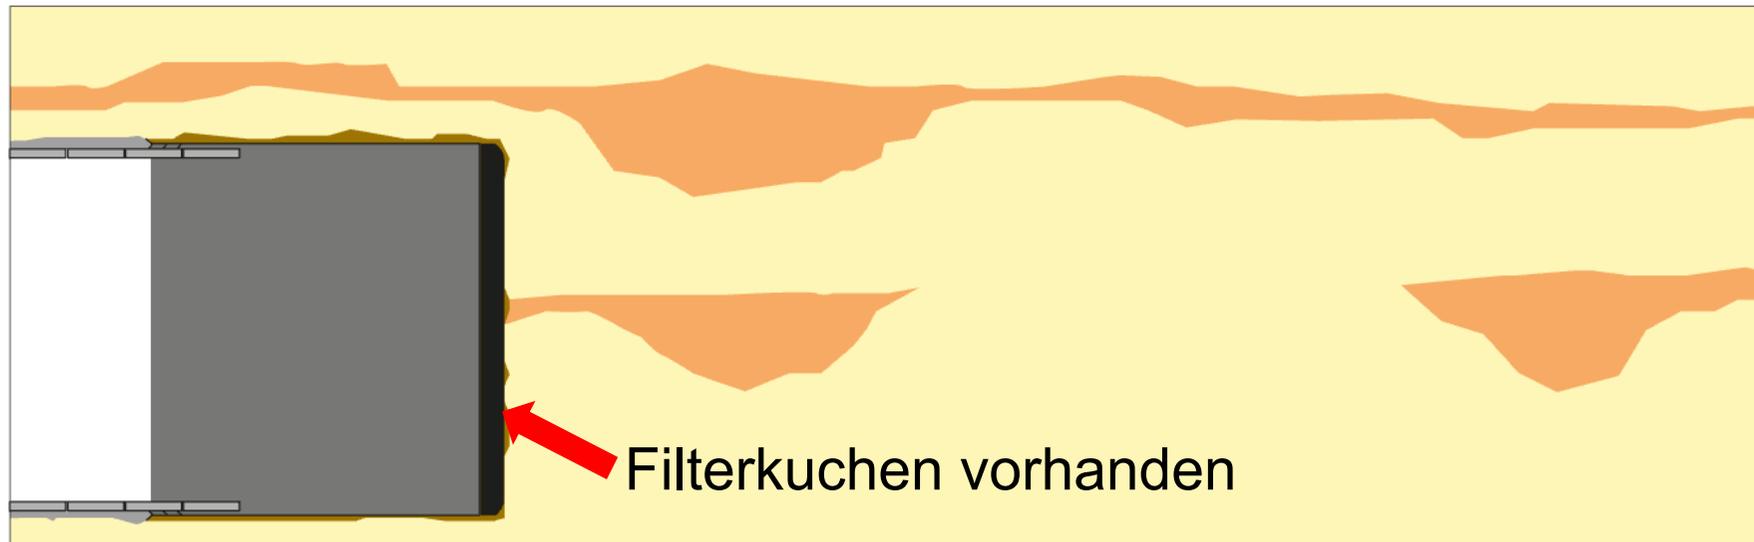
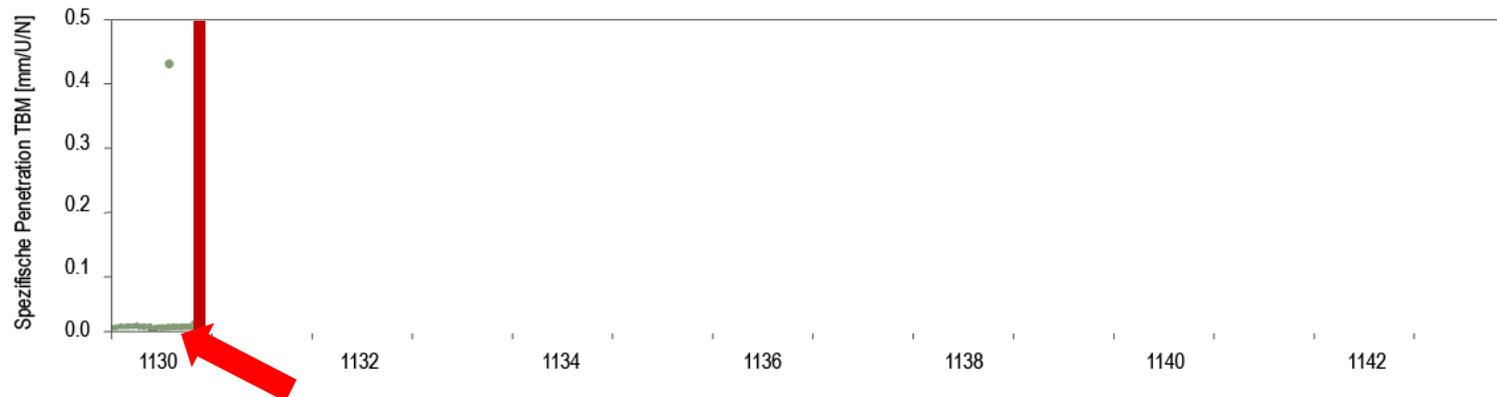
Beispiel Vortriebsnummer 1030 – 1043: Stand Ring 1130

Schotter mit breiter Korngrößenverteilung im Tunnelquerschnitt

Vortrieb mit intakter Suspension, tiefe Spezifische Penetration

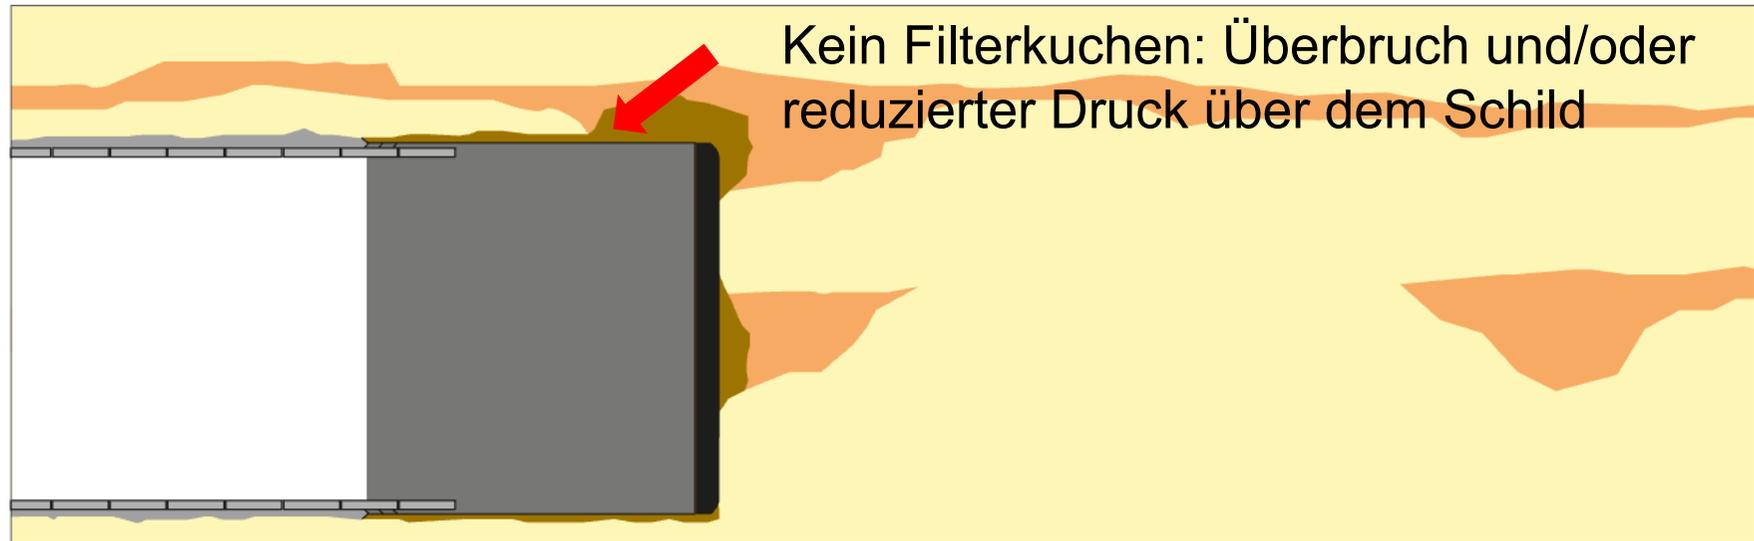
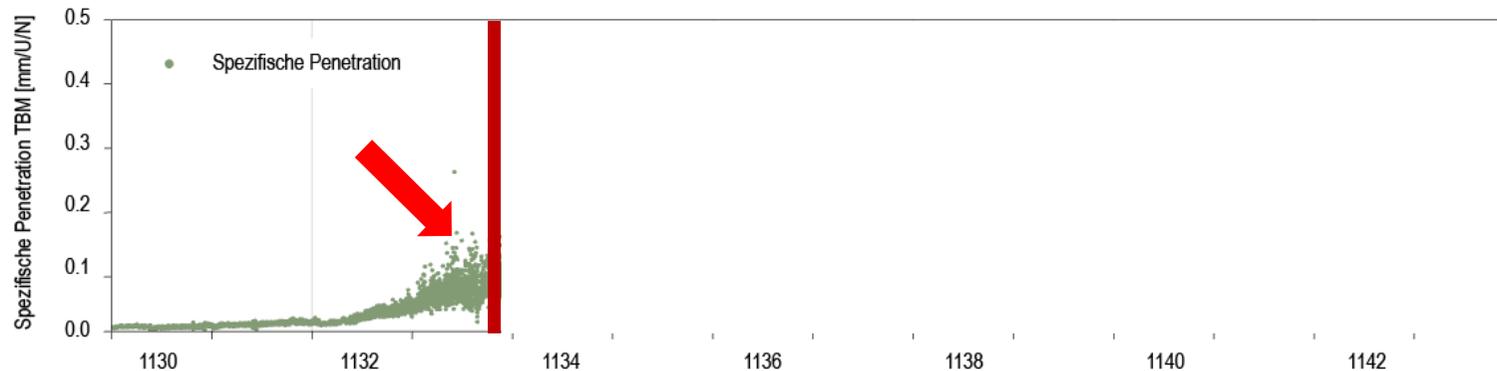
Beispiel Vortriebsnummer 1030 – 1043: Stand Ring 1133

Open Gravel Framework-Schicht im Tunnelquerschnitt

Spezifische Penetration steigt an. Fließgrenze ok.

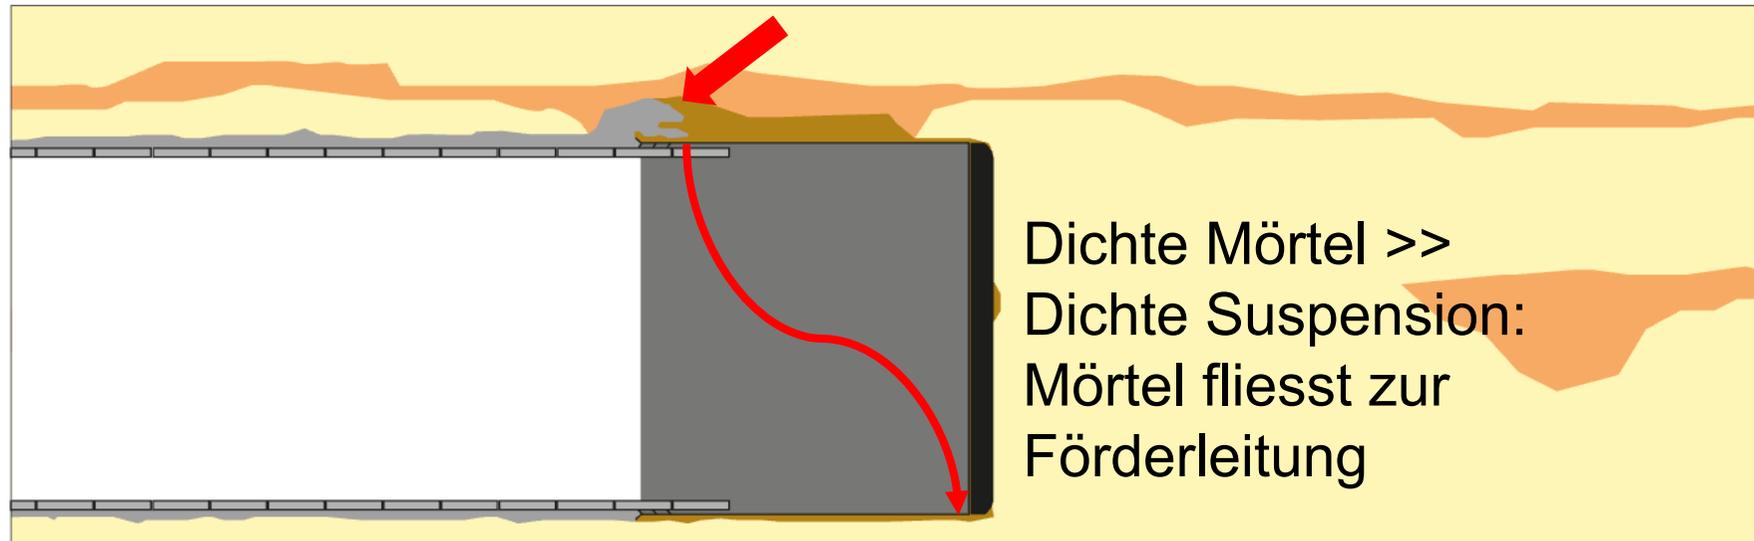
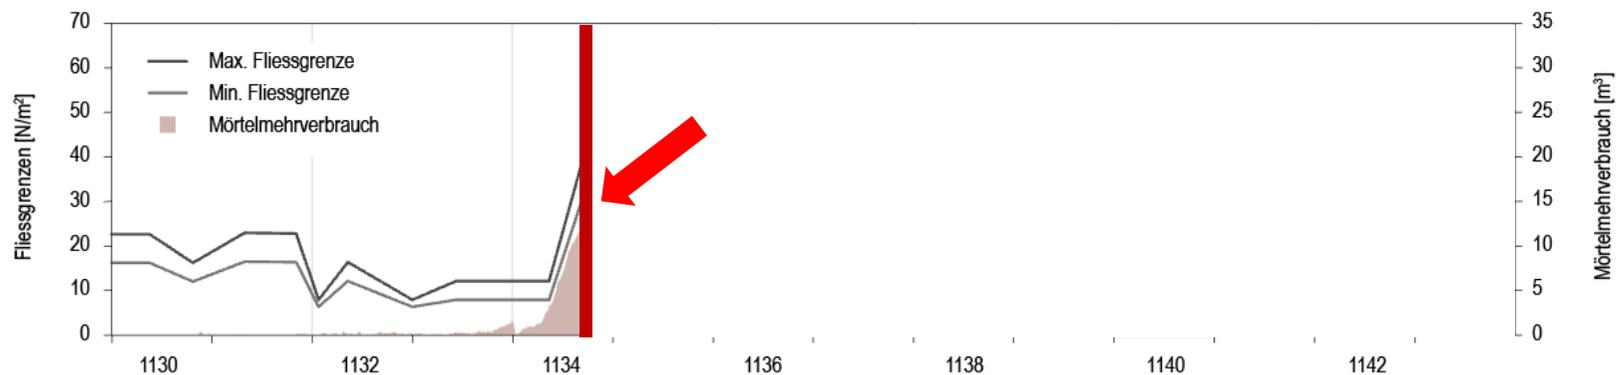
Beispiel Vortriebsnummer 1030 – 1043: Stand Ring 1134

Mörtel überströmt aussenliegende Schildschwanzdichtung

Mörtelverbrauch steigt an, Fließgrenze steigt an

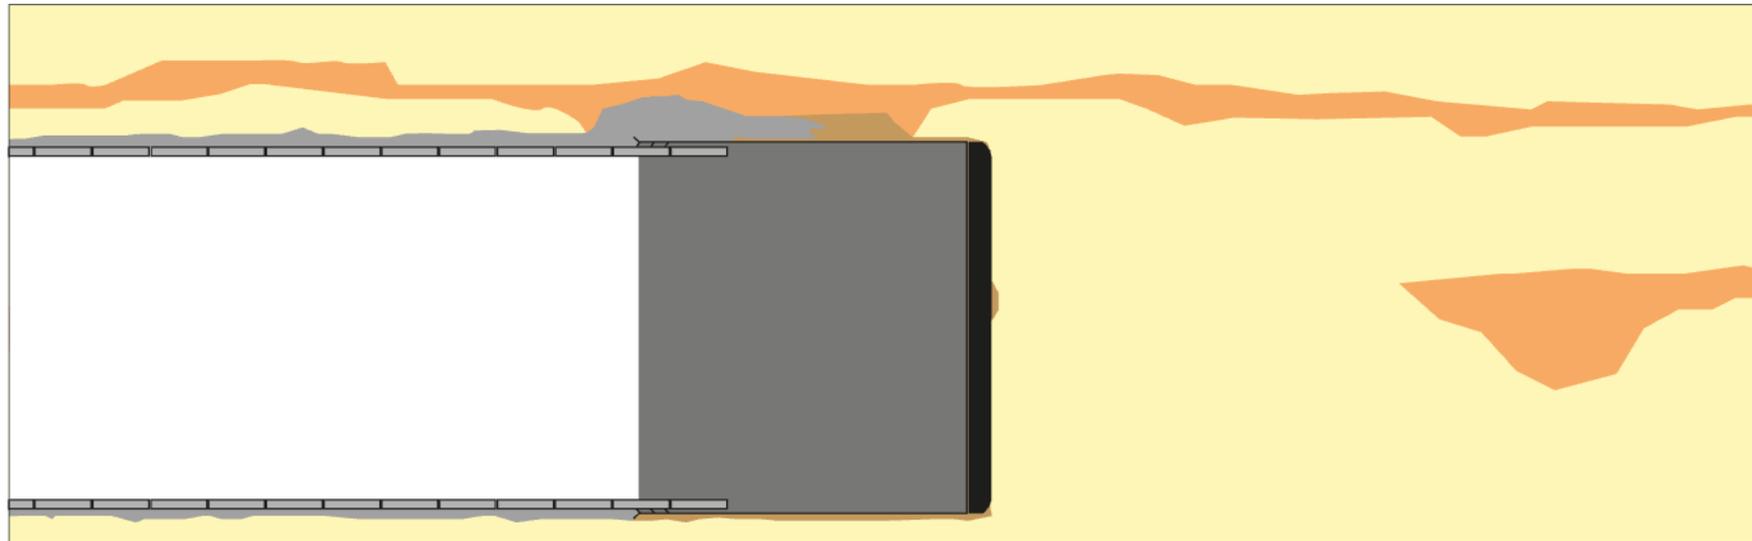
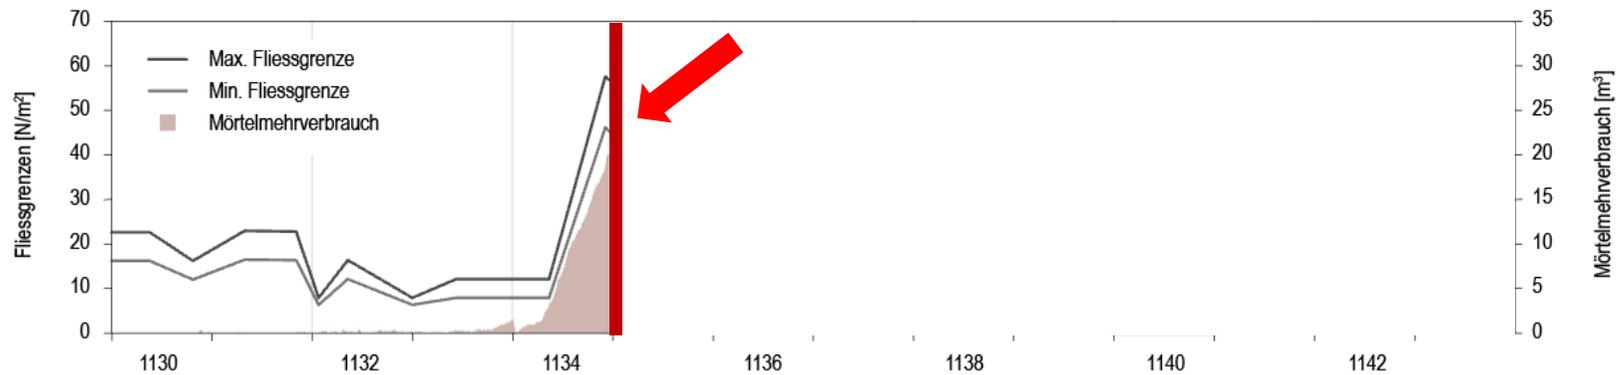
Beispiel Vortriebsnummer 1030 – 1043: Stand Ring 1135

Mörtel vermischt sich mit der Suspension

Fließgrenze und Mörtelverbrauch erreichen Maximum
