Untertagevortrieb

Mixed-Schild-TBM, Hersteller Herrenknecht, Ausbruchdurchmesser, $r = 6.375\text{m}$

Hydroschildvortrieb über dem Grundwasserspiegel im Eppenbergtunnel: Unerwartete Probleme und ihre Lösung

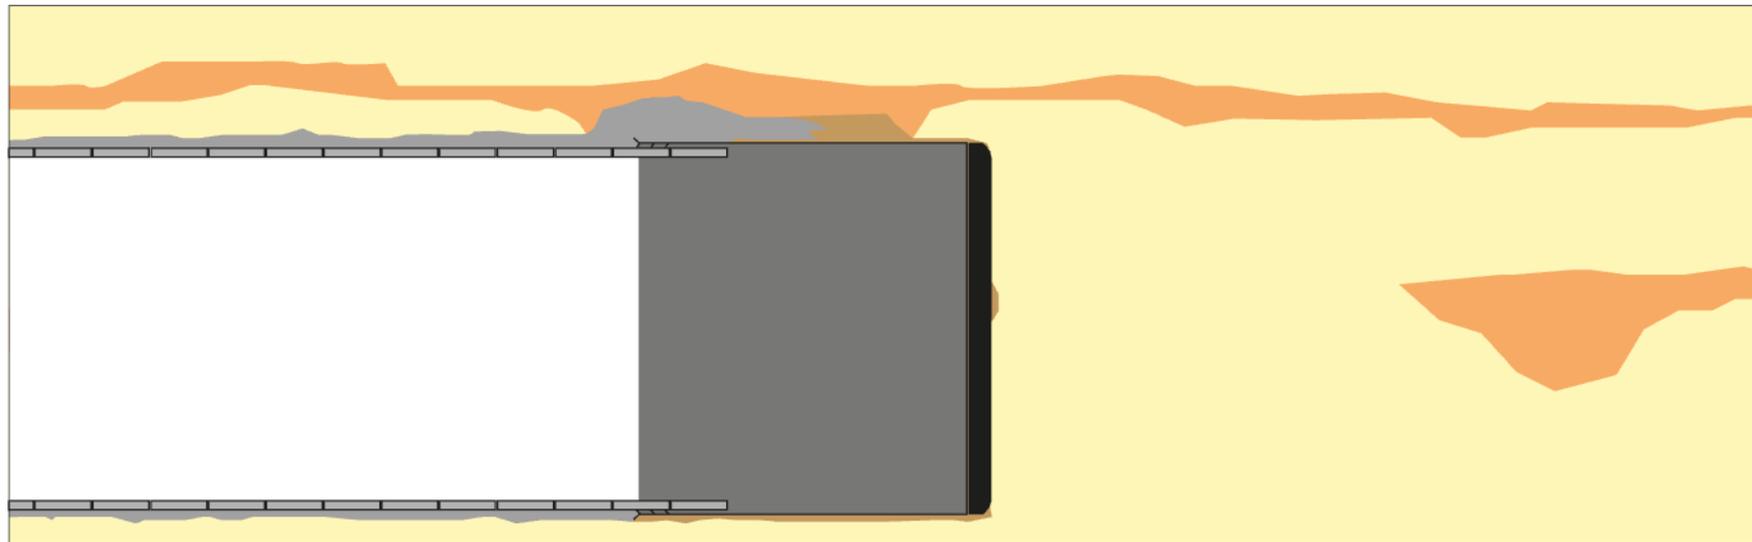
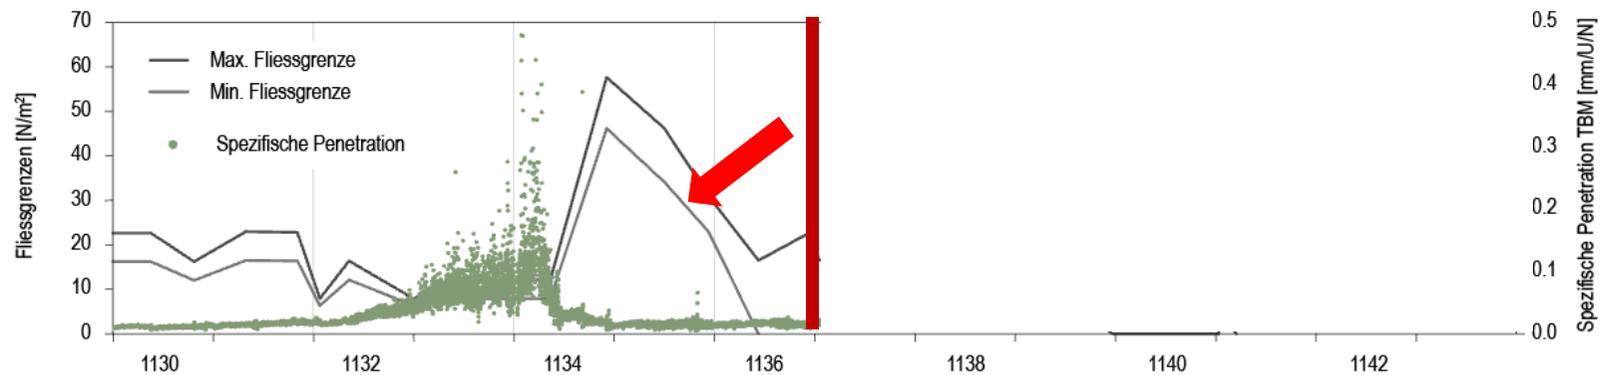
Beispiel Vortriebsnummer 1030 – 1043: Stand Ring 1136

Ca⁺⁺ ersetzt Na⁺ im Bentonit, Rückgang Fließgrenze

Fließgrenze fällt stark ab. Spezifische Penetration normal

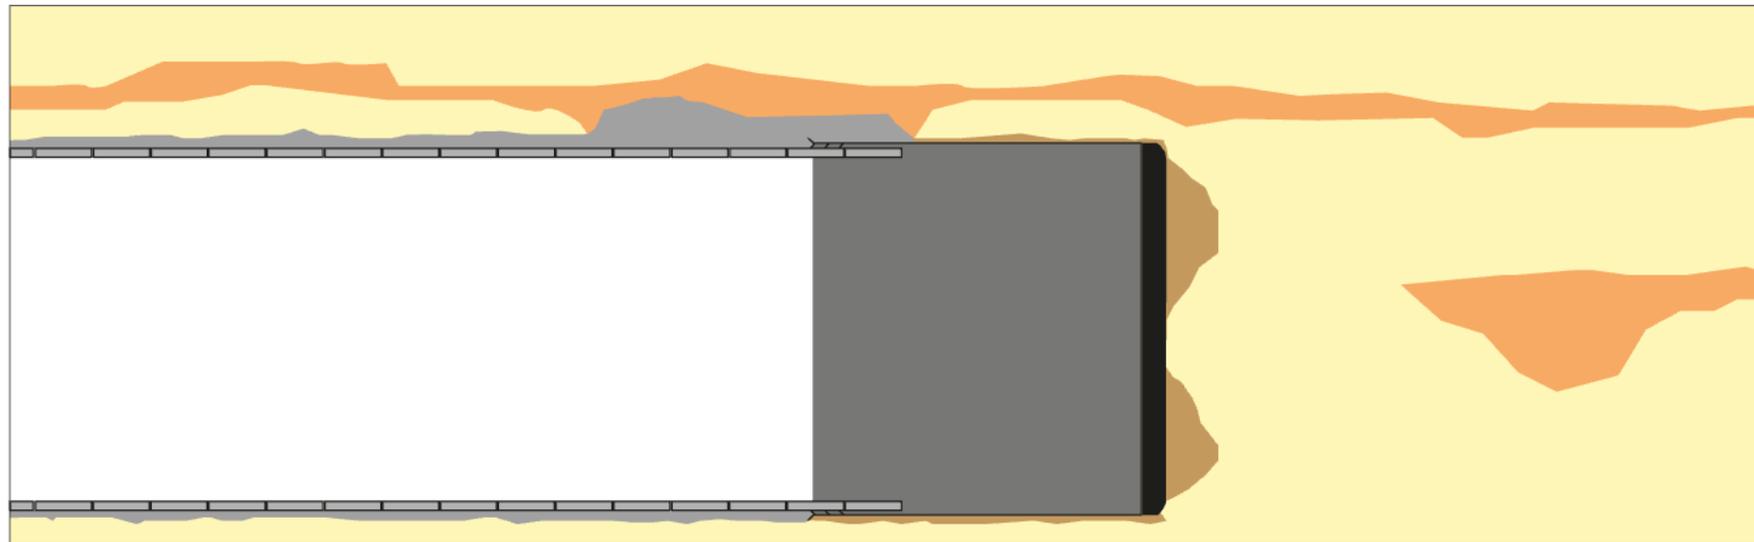
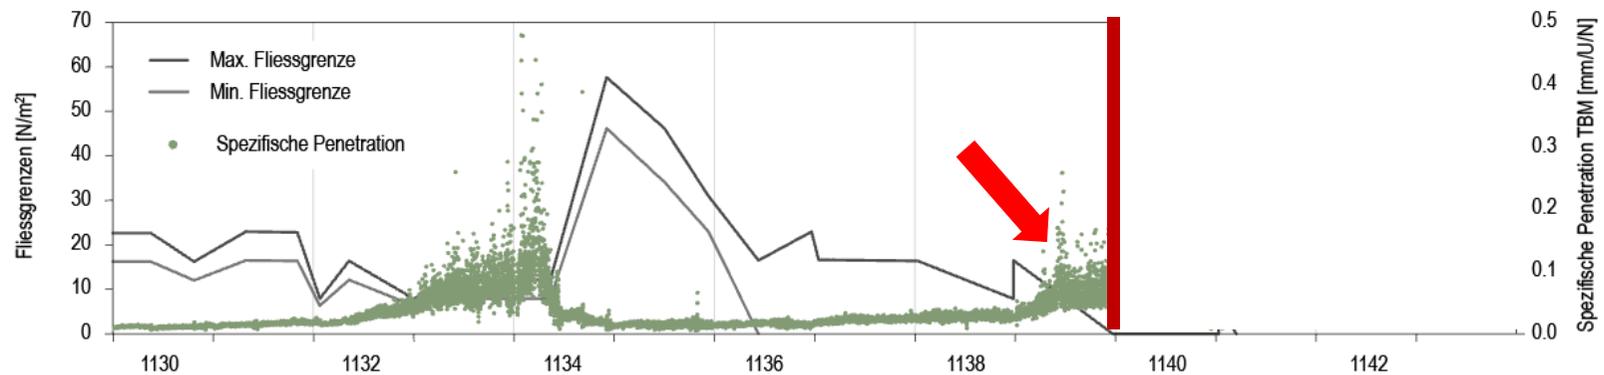
Beispiel Vortriebsnummer 1030 – 1043: Stand Ring 1139

Entnahme Bentonit aus Kreislauf, Fließgrenze nicht mehr messbar

Spezifische Penetration steigt an.

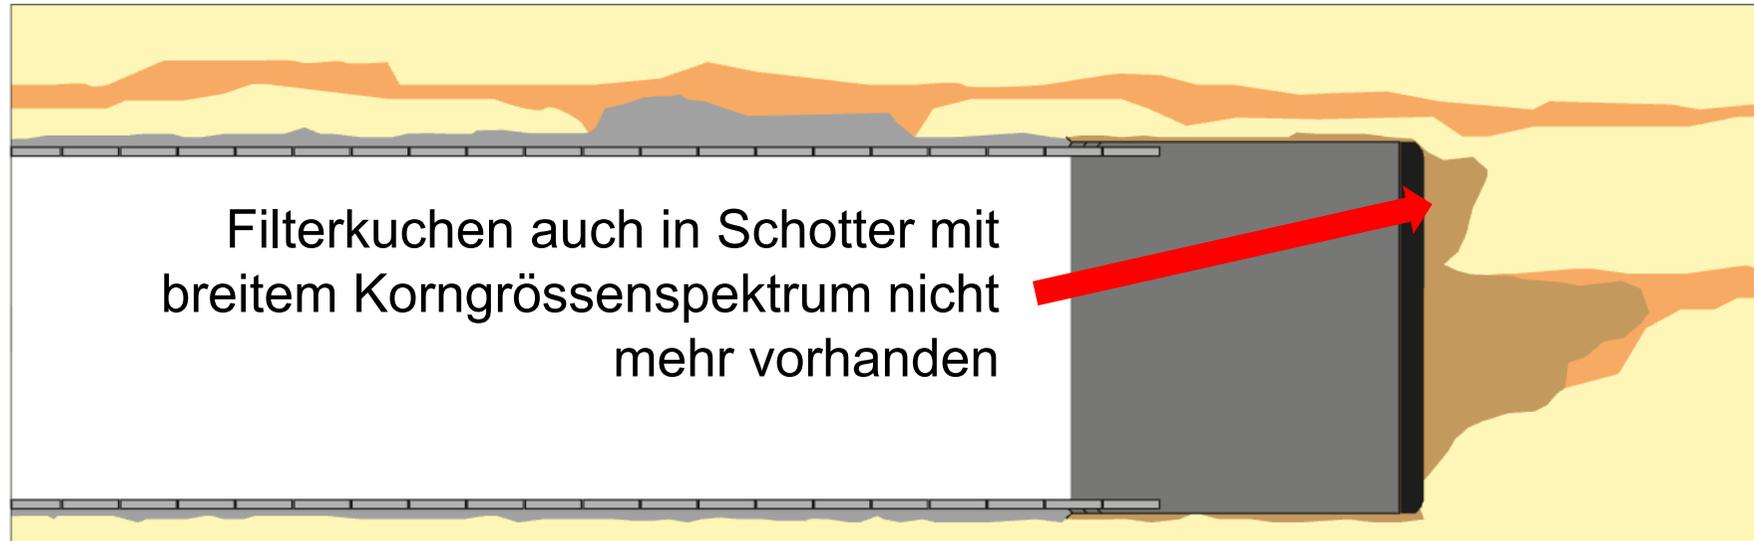
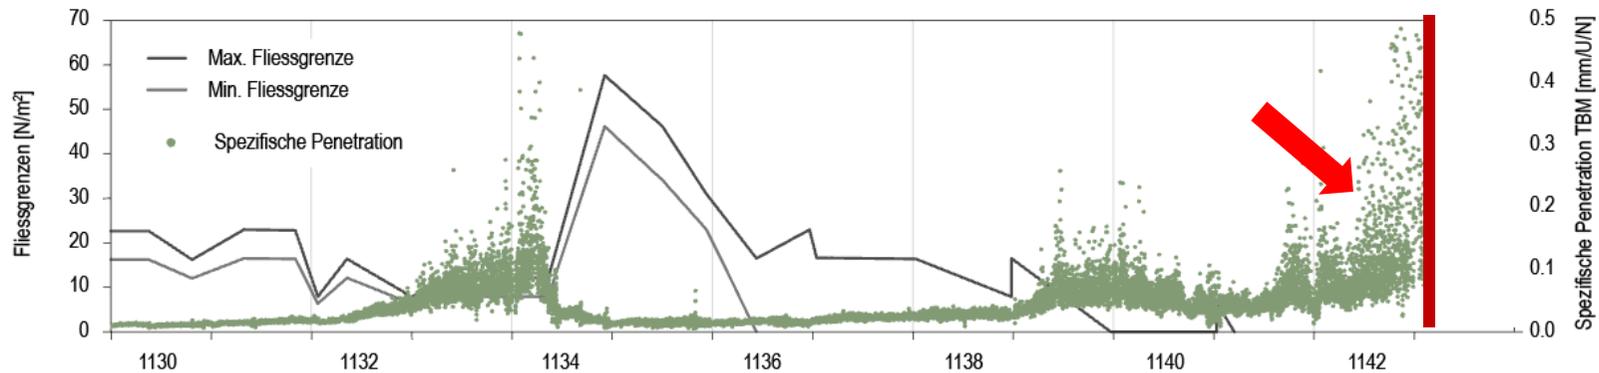
Beispiel Vortriebsnummer 1030 – 1043: Stand Ring 1143

Bentonit verliert tixotrope Eigenschaften, wird dem Kreislauf entnommen.

Spezifische Penetration steigt weiter an.

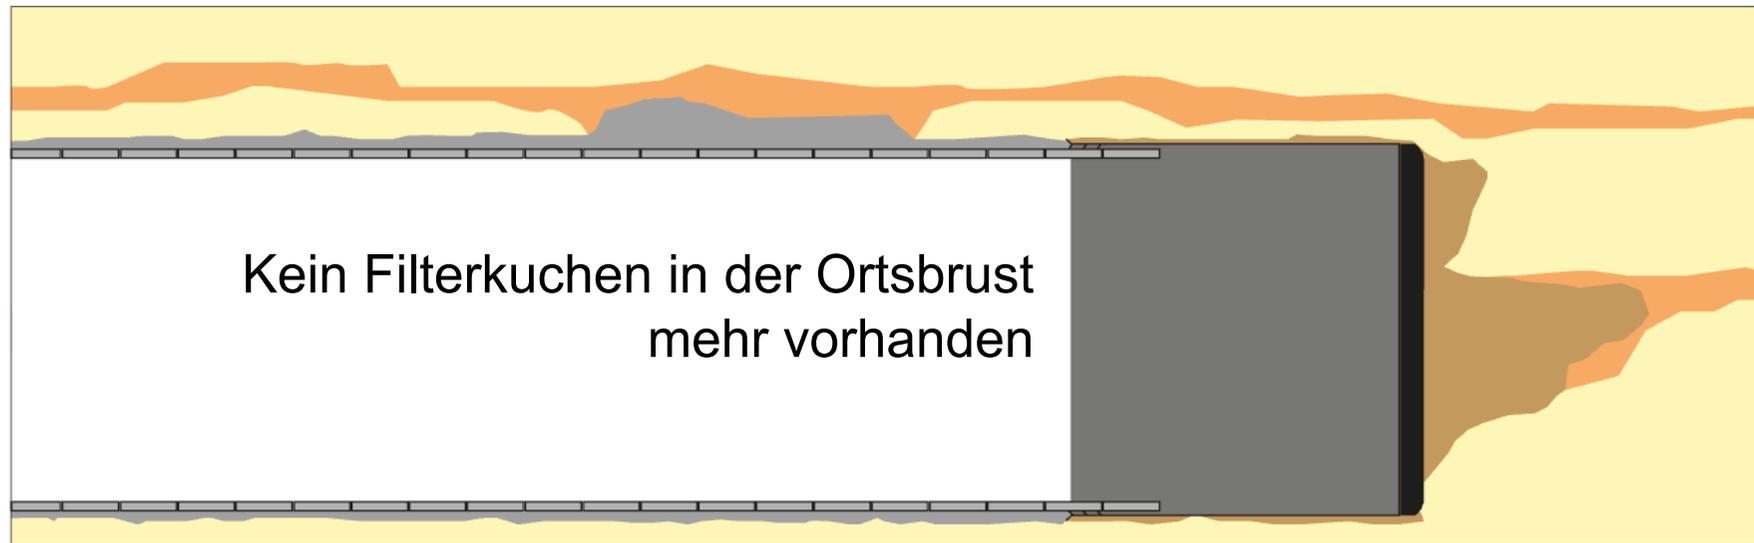
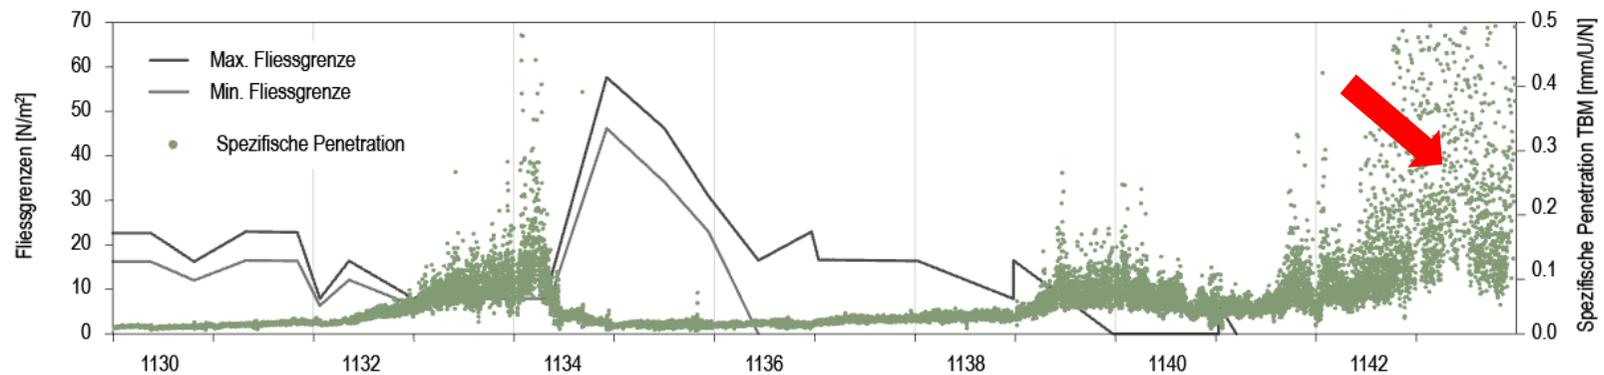
Beispiel Vortriebsnummer 1030 – 1043: Stand Ring 1143

Suspension = Polymersuppe ohne Bentonit

Spezifische Penetration erreicht Max.

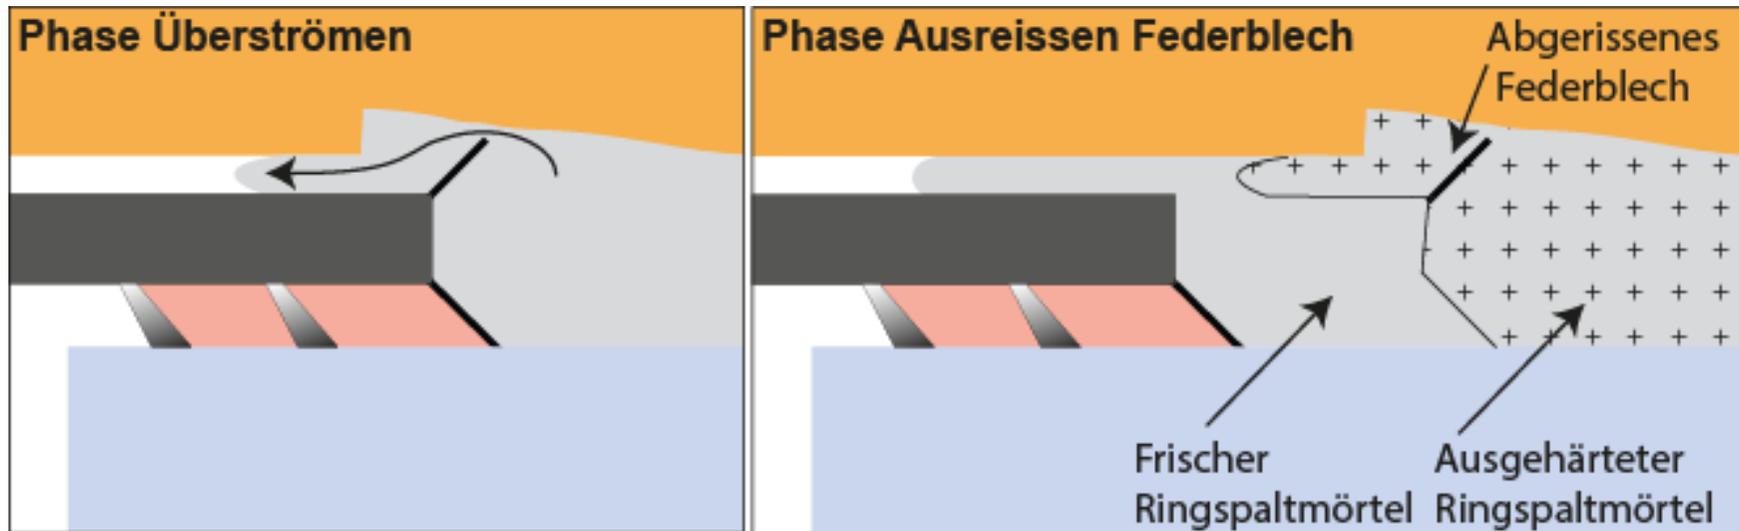
Ursache Ausreißen der Federbleche

- Im ausgehärteten Ringspaltmörtel sind die Federbleche nicht mehr beweglich und haften am Mörtel. Durch den weiteren Vortrieb wird der Mörtel-Blech-Klumpen abgerissen.

- Vereinfachter Zugang des Mörtels in die Abbaukammer, v.a. dann, wenn partiell der Druck in der Suspension im Schildbereich reduziert ist.

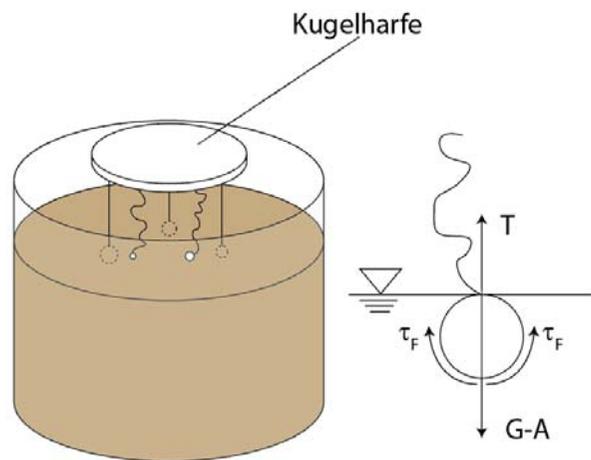
Fließgrenze
≈
Tragfähigkeit

Hohe Fließgrenze
=
Gute Tragfähigkeit

Niedrige Fließgrenze
=
Keine Tragfähigkeit
