Alt ist nicht unbedingt schlecht

War Riccardo Morandi ein schlechter Bauingenieur, weil er den Themen Unterhalt, Redundanz und Korrosion zu wenig Beachtung schenkte? Nein, sagen Zürcher Experten für Brückenbau. VON HELGA RIETZ

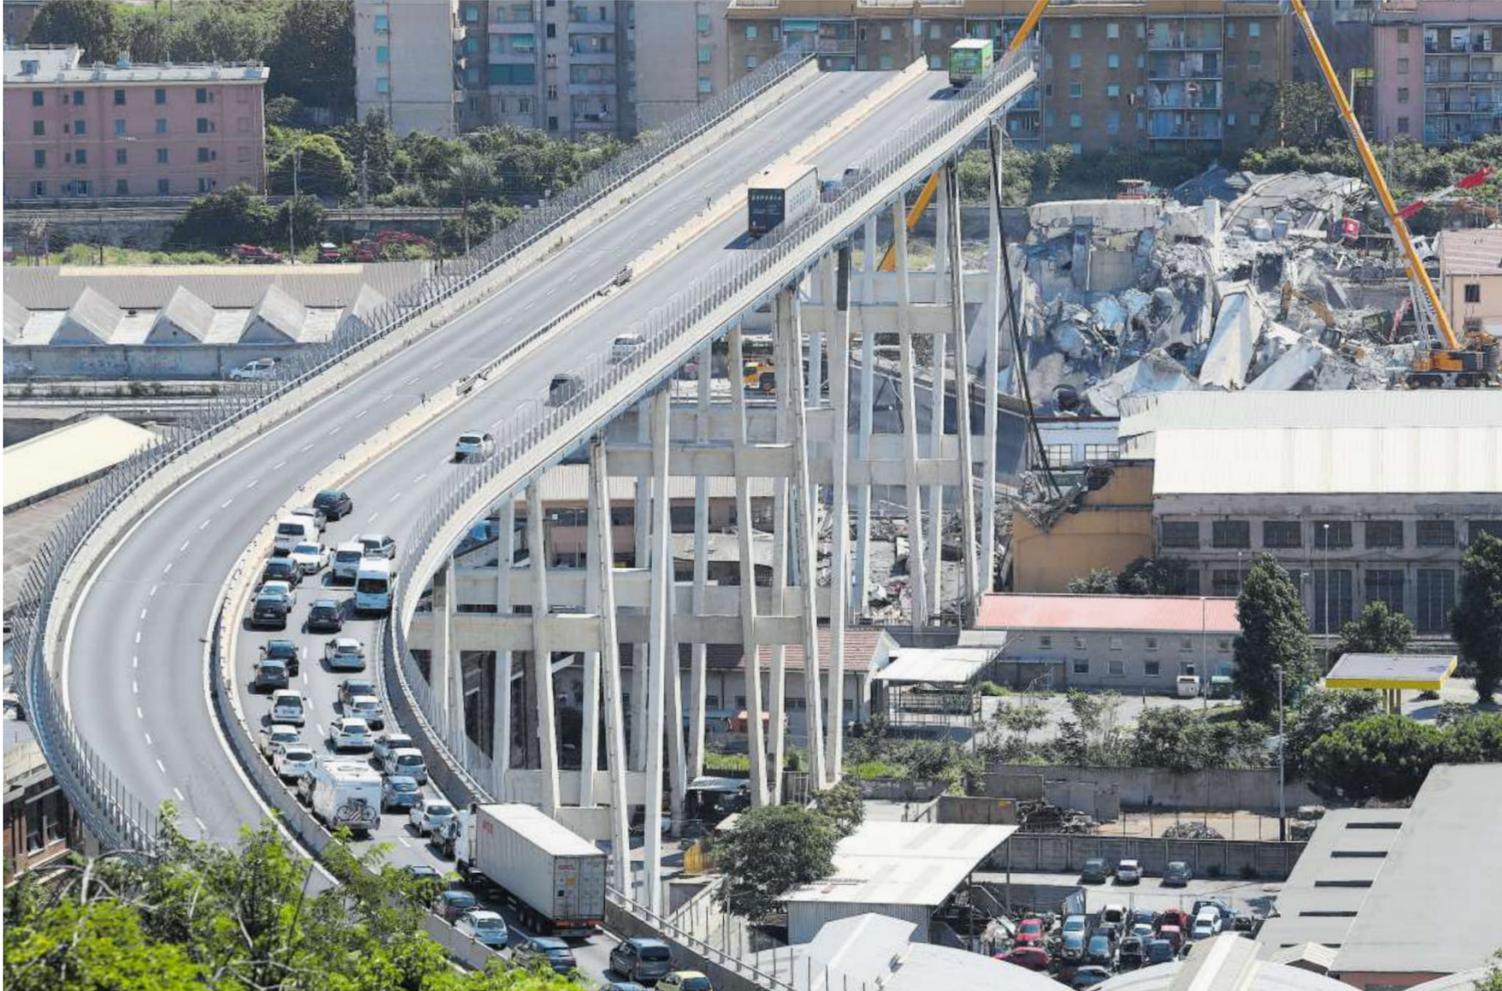
Die harsche Kritik am Erbauer des eingestürzten Polcevera-Viadukts in Genua verkennt die neuere Geschichte des Brückenbaus.
