Digitale Bildkorrelation für komplexe Dehnungsmuster in Zementstein durch Schwinden

ETH Zürich, Institut für Baustoffe

Mai 2008, 39 Seiten

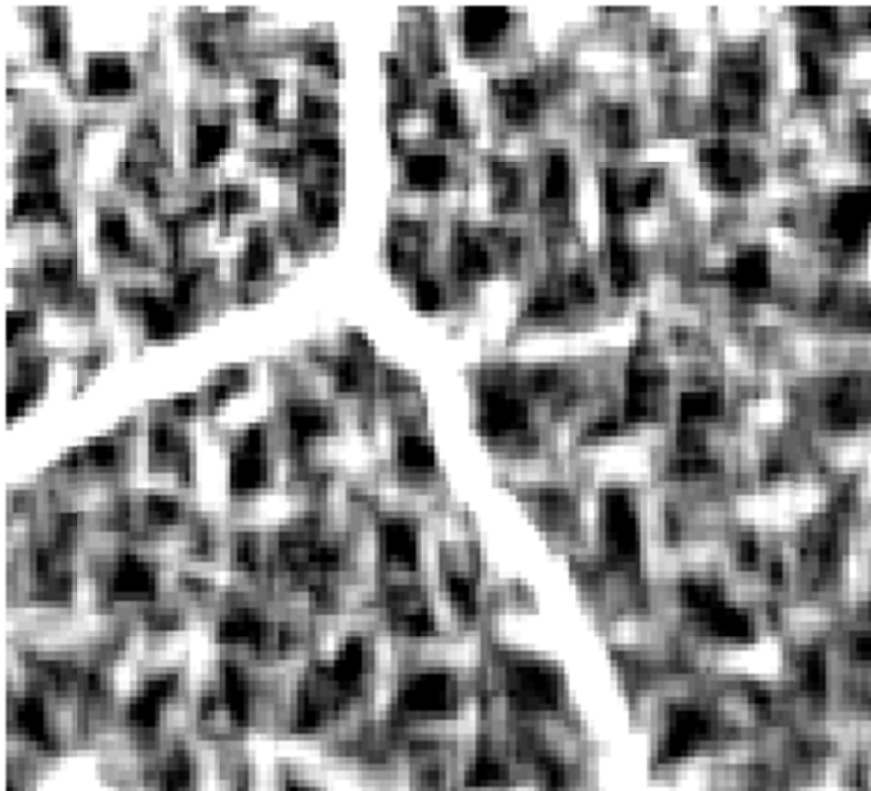
Grundlage dieser Untersuchung bilden durch Trocknungsschwinden hervorgerufene Dehnungsfelder in Zementstein, welche mittels Digitaler Bildkorrelation (DIC) ermittelt werden. Modellierten Oberflächen werden bekannte Verformungen aufgezwängt, um so die Art, Grösse und Ursachen der systematischen Fehler der Dehnungsmessungen, welche vom Korrelationsprogramm *Vic2D* von *Limess* generiert werden, zu untersuchen. Diese Erkenntnisse werden den komplexen Dehnungsfeldern von Schwindexperimenten gegenübergestellt und so deren Plausibilität in Frage gestellt. Die Art der gefundenen Dehnungsmuster im Zementstein ist mit den berechneten Fehlermuster der Modelloberflächen zu vergleichen. Die Grössenordnung der Dehnungen im Muster übersteigen jedoch die Fehler infolge der Algorithmen, welche mittels *in-plane* Translationen des Prüfkörpers am Ende des spezifischen Experiments ermittelt werden. Es wird vermutet, dass die Fehlerquelle weiter vorne in der Messkette liegt, sprich im Experimentaufbau und -ablauf. Ein grosser Fortschritt in der Analyse von Schwinddehnungen kann mit einer erfolgreichen Durchführung der Multiskalenanalyse innerhalb eines Prüfkörpers erfolgen. Dazu werden konkrete Verbesserungsvorschläge gegeben.
